Molenwerf 9 Gouda

PROJECT	Molenwerf 9 te Amsterdam	DATUM	13 juni 2024
PROJECTNR	23097-002	SCHAAL	-
ONDERDEEL	Constructieaspecten bij restauratie	FORMAAT	A4
		BLADZIJDE	1

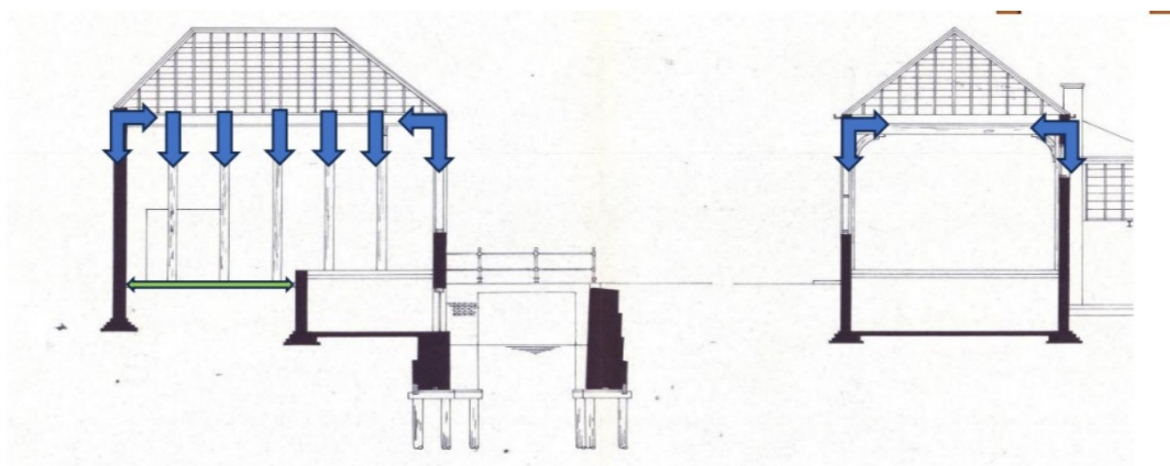
Het casco vertoont in de gevels flinke vervormingen. Dit is niet gek, het gebouw heeft een zeer hoge leeftijd. Desondanks moet het casco ook nu voldoen aan de minimale constructieve vereisten. Een daarvan is dat het casco in de vorm stabiel moet zijn. Door de vervorming is het mogelijk dat horizontale spatkrachten in de muren optreden. Ook drukken de spantbenen van de kap diagonaal op de gevels en veroorzaken zo horizontale spatkrachten.

In onderhavige geval is dat nu niet het geval: door houtrot kan er geen goede trekkracht in de balken geïnitieerd worden. Het is dus constructief van essentieel belang dat deze verbinding hersteld wordt. Vanuit historisch/monumentaal oogpunt is er de voorkeur voor herstel van de verbinding door het aanlassen van gezonde houten balkkoppen op de balken.

Aangezien de situatie op locatie per verbinding anders is wordt voorgesteld de restauratieaannemer hiervan een overzicht te laten opstellen en een herstelvoorstel te doen, dat dan door de constructeur gecontroleerd en indien nodig van commentaar en correcties voorzien wordt.

Alternatief is het aangieten van de balkkoppen met epoxyhars, verankerd in het gezonde hout met glasfiber-pennen.

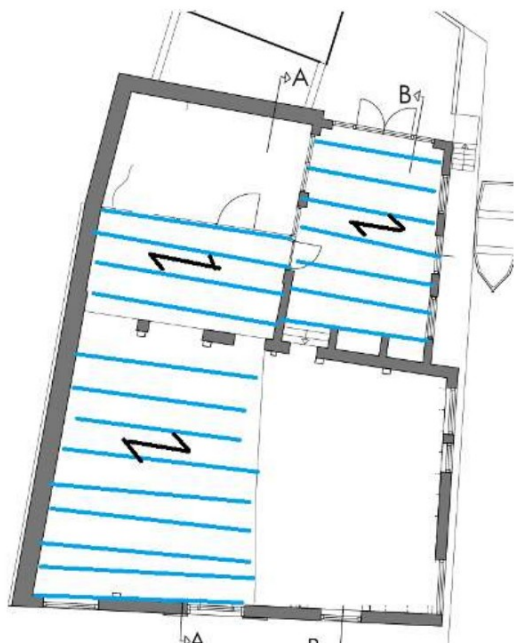
De begane grondvloer bestaat uit bestrating op zand. Om de isolatie van de schil te verbeteren is voorgenomen om de bestrating te vervangen door een geïsoleerde broodjesvloer. De vloerbalken zullen verdeeld over de overspanning opgelegd kunnen worden, op basis van praktische keuzes.
