Milieuhygiënisch vooronderzoek NEN 5725

Dronenhoek

Bodegraven

21-2082-R01AvH

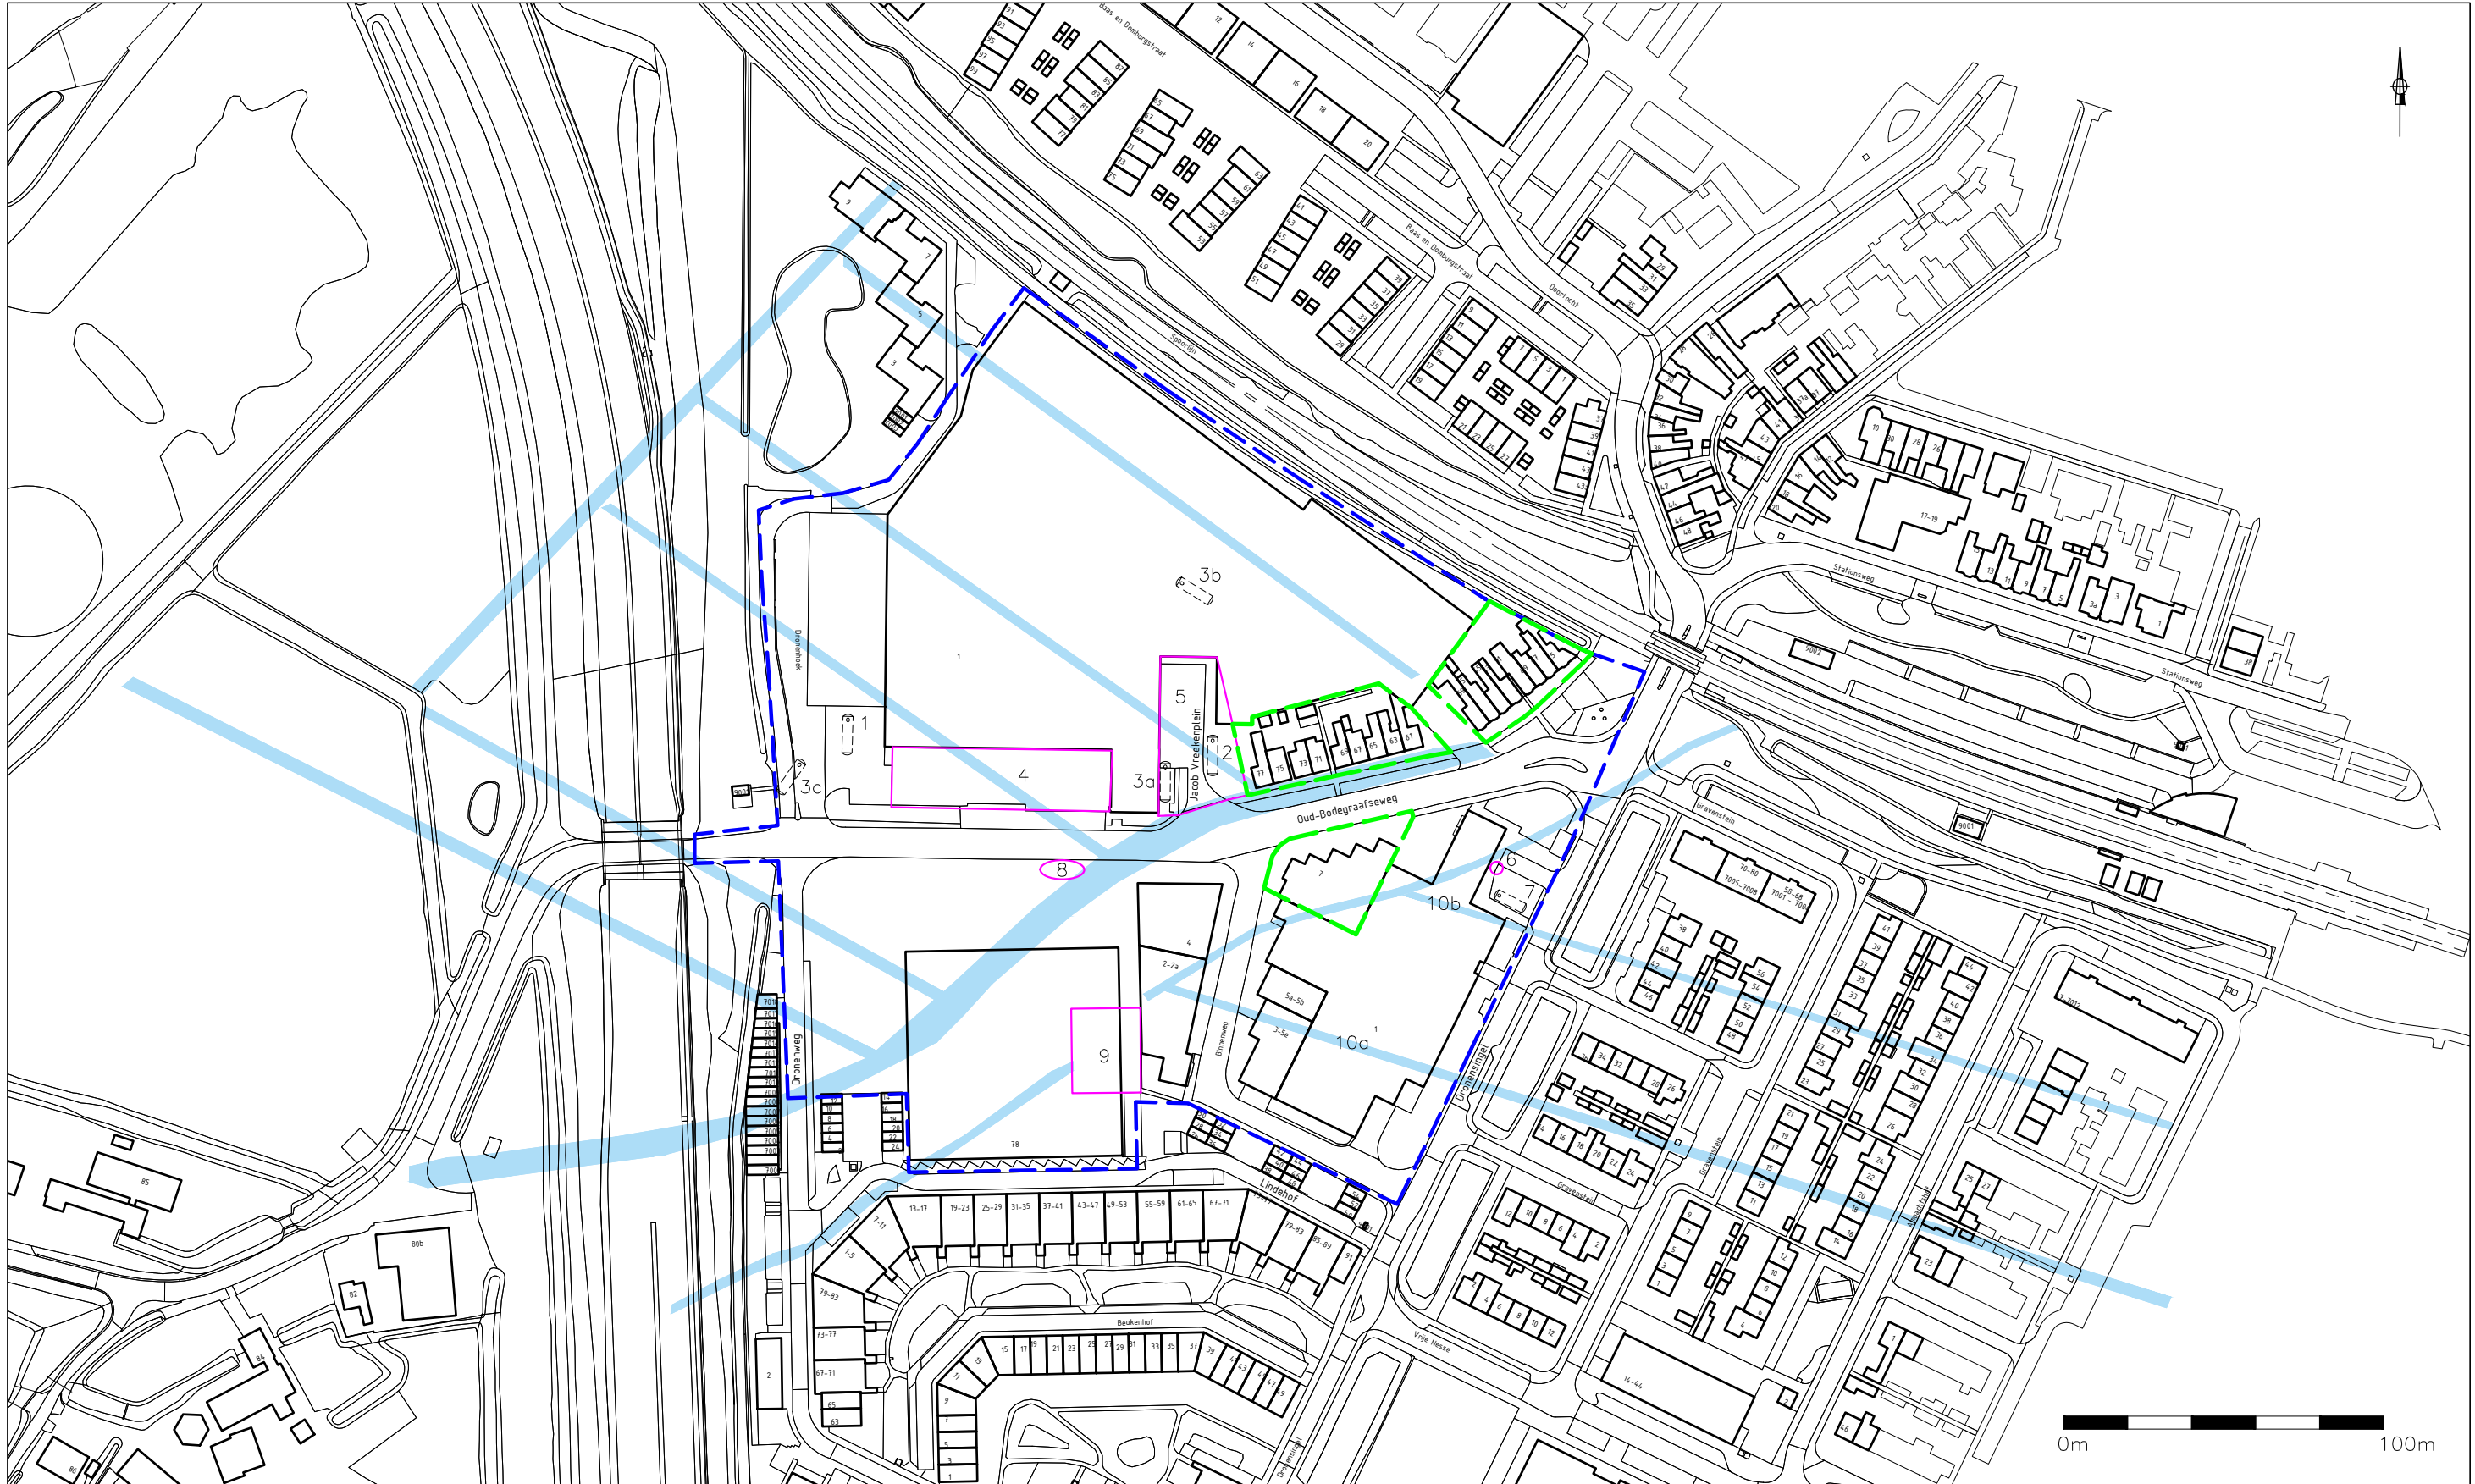
Bijlage 3 Tekening met aandachtspunten voor bodemverontreiniging

Nabij de voormalige bovengrondse olietank [1] op het westelijke deel van het terrein is in 1993/1994 een verontreiniging met minerale olie aangetoond. Bij onderzoek door UDM in 2006 is de verontreiniging niet meer aangetroffen. Dit onderzoek van UDM op deze deellocatie was echter beperkt. Derhalve wordt geadviseerd om ter plaatse actualiserend onderzoek uit te voeren.

De nog aanwezige ondergrondse tank [2] dient te worden gesaneerd. Gezien de ouderdom van het onderzoek wordt actualiserend onderzoek rond de tank geadviseerd.

Van een drietal ondergrondse tanks [3a t/m 3c] is de exacte ligging niet bekend en derhalve ook niet of de bodem rondom voldoende is onderzocht. Geadviseerd wordt om de ligging van de tanks na te gaan en zo nodig aanvullend of anders actualiserend verkennend onderzoek uit te voeren.

Op een deel van het terrein is een verontreiniging met PAK [5] in de grond vastgesteld en op een ander deel een verontreiniging met zink [4]. De ernst en omvang van beide verontreinigingen dient nog te worden bepaald middels nader onderzoek.

Van de vermoedelijk nog aanwezige ondergrondse tank [6] dient de exacte ligging te worden bepaald. Indien de ligging (globaal) klopt kan naar onze mening sanering zonder actualiserend bodemonderzoek worden verricht, aangezien het meest recente onderzoek uit 2017 dateert en de tank niet meer in gebruik is. Indien deze op een andere locatie ligt dan verwacht is verkennend onderzoek noodzakelijk.

Voor de verontreiniging met zware metalen bij boring 10 [6] geldt dat reeds is vastgesteld dat het een verontreiniging van beperkte omvang betreft en dat nader onderzoek niet noodzakelijk werd geacht.

De omvang van de verontreiniging ter plaatse van de dieseltankinstallatie [8] is in voldoende mate in kaart gebracht. Globaal is de grond tot 1 m-mv sterk verontreinigd met minerale olie. Het grondwater is licht verontreinigd. Omdat er vanuit wordt gegaan dat het zorgplichtbeginsel uit de Wet bodembescherming van toepassing is, dienen de verontreinigingen gesaneerd te worden. Omdat het meest recente onderzoek dateert uit 2018 is een actualiserend onderzoek naar onze mening niet noodzakelijk.

Onder de bedrijfshal [9] zijn matige verontreinigingen met minerale olie en PCB, een sterke verontreiniging met nikkel en matige verontreiniging met zink in de grond vastgesteld. De omvang (en daarmee de ernst) van de sterke tot matige verontreiniging onder de bedrijfshal [9] is nog niet voldoende in beeld gebracht. Deze dient in kaart te worden gebracht middels de uitvoering van een nader bodemonderzoek.

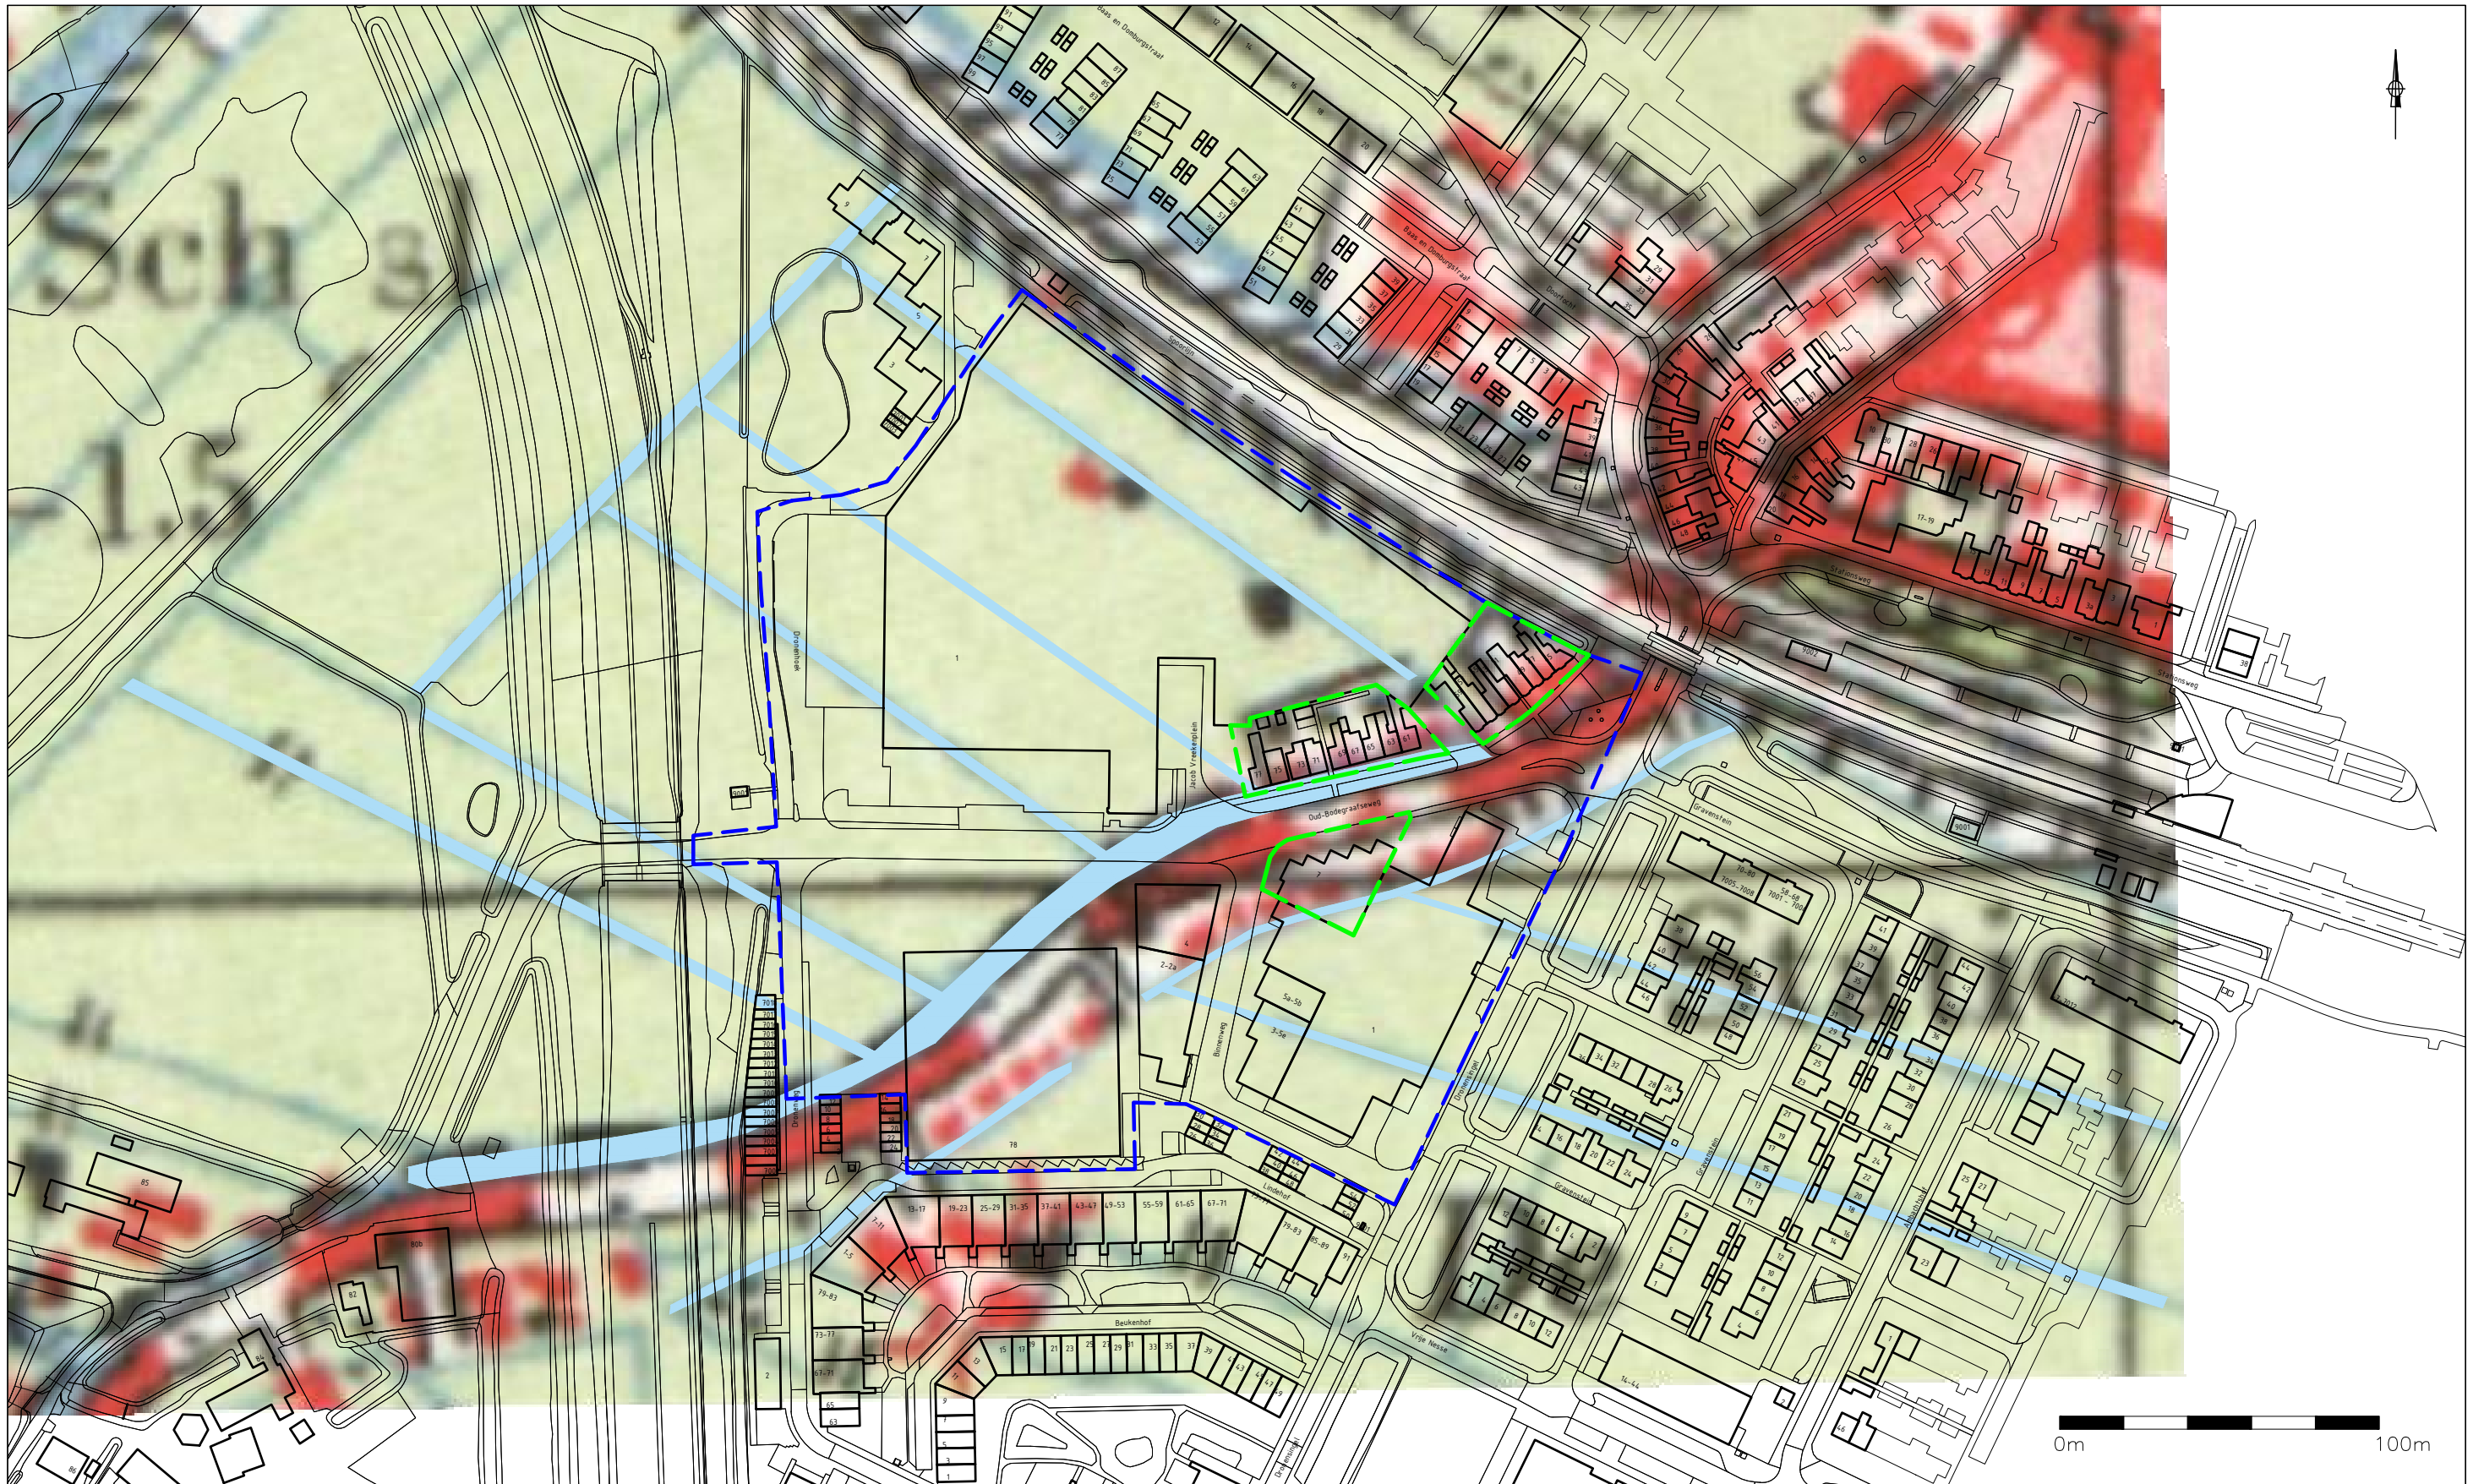
TITEL Situatietekening met historische kaart uit 1962			
PROJECT Dronenhoek te Bodegraven			
	OPDRACHTGEVER Buro SRO		FORMAAT
	PROJECTNR. 21-2082		A3
	TEKENAAR	DATUM 07-06-2021	SCHAAL 1:2000
		BIJLAGE	4.1

In het gebied is sprake van een aantal slootdempingen. Niet bekend is waarmee de sloten zijn gedempt.
