Asbestinventarisatie Conform het Certificatieschema Procescertificaat Asbestinventarisatie

Onderzoek ten behoeve van verwijdering van asbesthoudend materiaal
Bedrijfspanen en perceel

- a. Onderzoekslocatie Wijkdijk 67
Boskoop
- b. Omschrijving object Het onderzoek heeft betrekking op een perceel met bedrijfspanden. De bedrijfspanden zijn in meerdere delen waarvan loods 1, 2, 3, dockshelter en kantoor het belangrijkste zijn. De loods en kas ten oosten van het complex is gebouwd in 1997 en derhalve niet inventarisatieplichtig.
- c. Doel onderzoek In het kader van mogelijk herinrichting van het perceel aan de Wijkdijk 67 wenst opdrachtgever een destructief onderzoek naar alle panden en opstallen op het terrein in verband met sloop. Ook zal het perceel onderzocht worden op eventuele slootschoeiingen en andere objecten.
V2: Aanvullend onderzoek om duidelijkheid te krijgen wat er nu wel en wat niet asbesthoudend is van de beschoeiing.
- d. Reikwijdte het gehele bouwwerk en omliggend perceel.

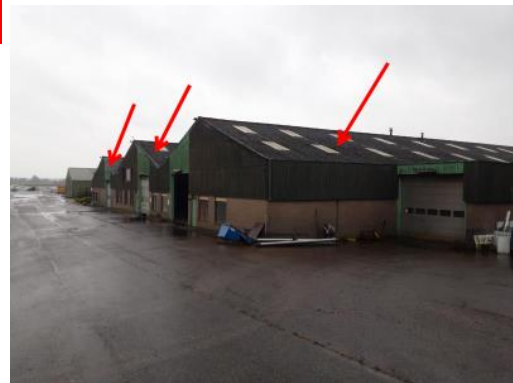
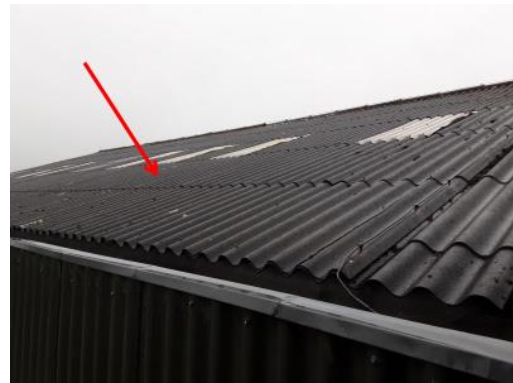
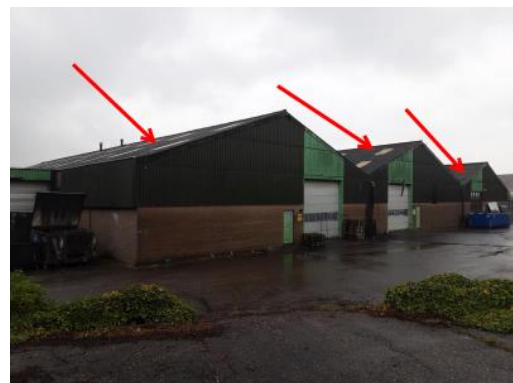
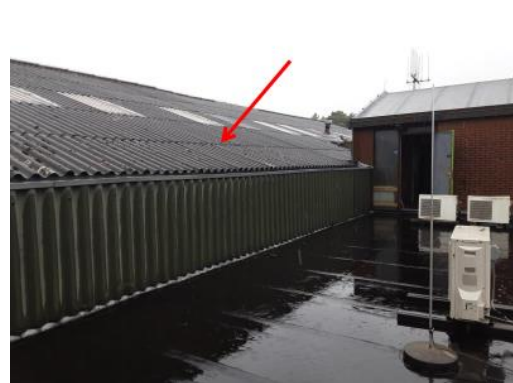
Bron	B01 (asbesthoudend)
Omschrijving locatie	Dak, loods 1, 2 en 3
Materiaal	Golfplaten + nokvorsten en windveren
Hoeveelheid	3500 m2
Bevestigingswijze	Geschroefd
Beschadiging	Niet beschadigd
Verwerking	Licht verweerd
Hechtgebondenheid	Hechtgebonden
Type sanering	Buitensanering
Verwijderingsmethode	Buitensanering
Bereikbaarheid materiaal	Buiten bereik, > 2,5m
Analyse	M01 24060255001 Chrysotiel 10-15%
	M02 24060255002 Chrysotiel 10-15%
	M03 24060255003 Chrysotiel 10-15%
Risicoklasse	Risicoklasse 2
Opmerking risicoklasse	n.v.t.
Opmerking bron/toepassing	Betreft asbesthoudende golfplaten toegepast als dakbeplating. Aan binnenzijde zijn dupanel platen aanwezig en tussen de golfplaten ook polyester lichtplaten.
Opmerking verwijdering	n.v.t.
Opmerking beperking	n.v.t.

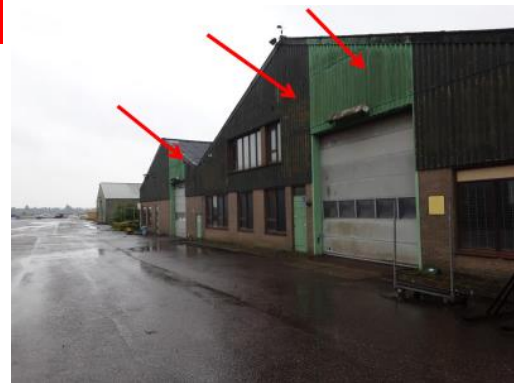
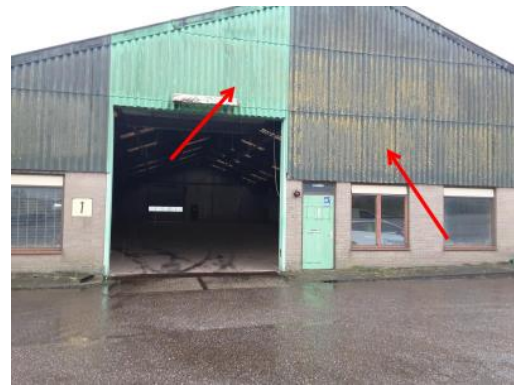
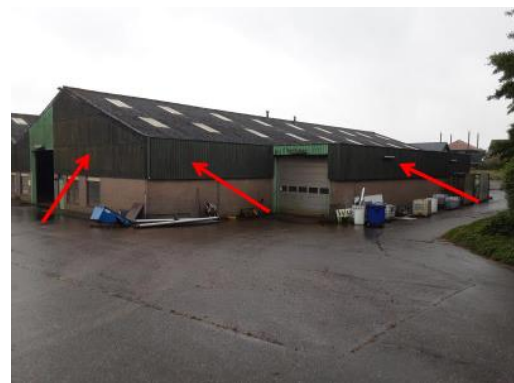
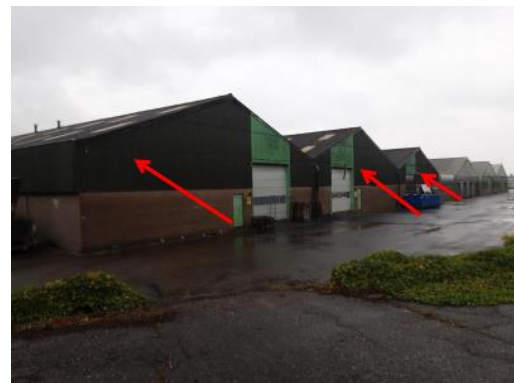
Bron	B02 (asbesthoudend)
Omschrijving locatie	Gevels, loods 1, 2 en 3
Materiaal	Golfplaten
Hoeveelheid	650 m2
Bevestigingswijze	Geschroefd
Beschadiging	Niet beschadigd
Verwerking	Licht verweerd
Hechtgebondenheid	Hechtgebonden
Type sanering	Buitensanering
Verwijderingsmethode	Buitensanering
Bereikbaarheid materiaal	Buiten bereik, > 2,5m
Analyse	M04 24060255004 Chrysotiel 10-15%
	M05 24060255005 Chrysotiel 10-15%
	M06 24060255006 Chrysotiel 10-15%
Risicoklasse	Risicoklasse 2
Opmerking risicoklasse	n.v.t.
Opmerking bron/toepassing	Betreft golfplaten toegepast als zijnde gevelbekleding van de oude loodsen.
Opmerking verwijdering	n.v.t.
Opmerking beperking	n.v.t.

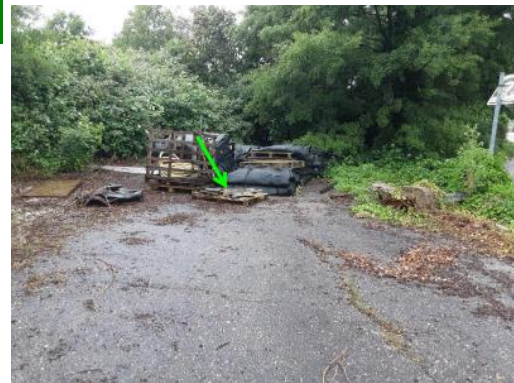
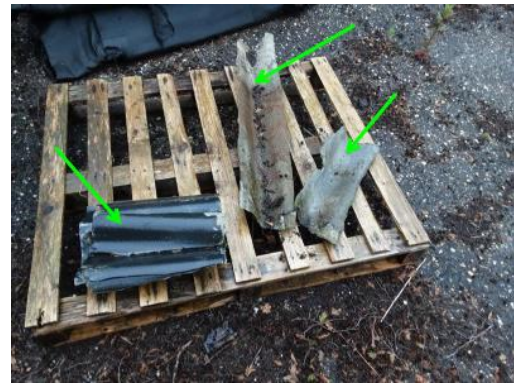
Bron	B03 (niet asbesthoudend)
Omschrijving locatie	Buiten
Materiaal	Brokstukken golfplaten
Hoeveelheid	1 m ²
Bevestigingswijze	Los
Beschadiging	Ernstig beschadigd
Verwerking	Licht verweerd
Hechtgebondenheid	N.v.t.
Type sanering	N.v.t.
Verwijderingsmethode	N.v.t.
Bereikbaarheid materiaal	Binnen bereik
Analyse	M07 24060255007 Niet aangetroffen <0,1%
Risicoklasse	N.v.t.
Opmerking risicoklasse	n.v.t.
Opmerking bron/toepassing	Betreft asbestvrije brokstukken van golfplaten los op een pallet.
Opmerking verwijdering	n.v.t.
Opmerking beperking	n.v.t.

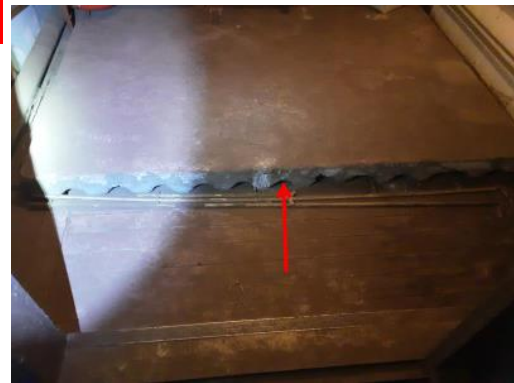
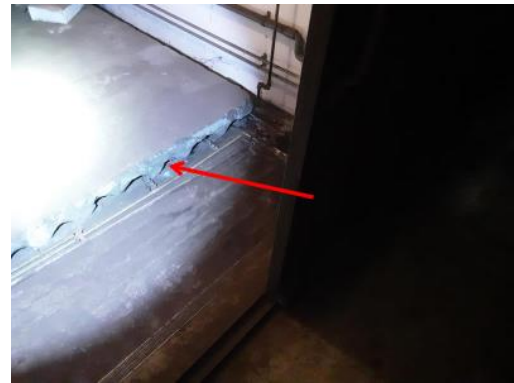
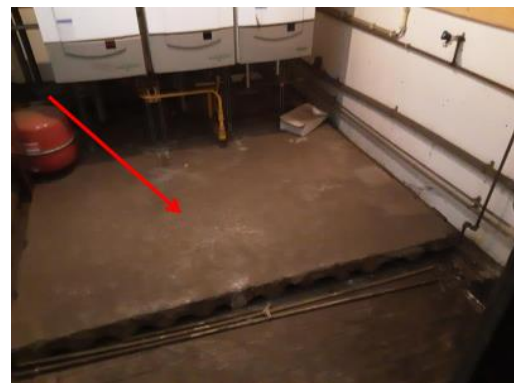
Bron	B04 (asbesthoudend)
Omschrijving locatie	CV-ruimte
Materiaal	Ketelfundatie
Hoeveelheid	4 m2
Bevestigingswijze	Ingestort
Beschadiging	Niet beschadigd
Verwerking	Niet verweerd
Hechtgebondenheid	Hechtgebonden
Type sanering	Binnensanering
Verwijderingsmethode	Containment
Bereikbaarheid materiaal	Binnen bereik
Analyse	M08 24060255008 Chrysotiel 10-15%
Risicoklasse	Risicoklasse 2
Opmerking risicoklasse	n.v.t.
Opmerking bron/toepassing	Betreft asbesthoudende golfplaten onder de ketelfundatie
Opmerking verwijdering	n.v.t.
Opmerking beperking	n.v.t.

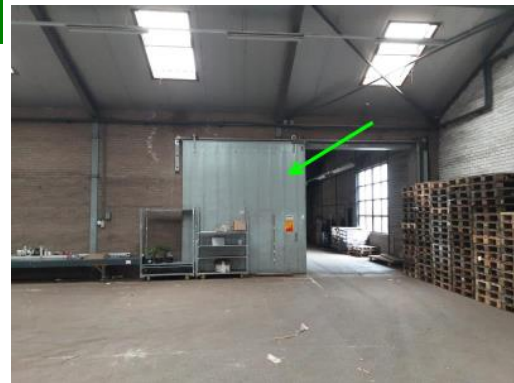
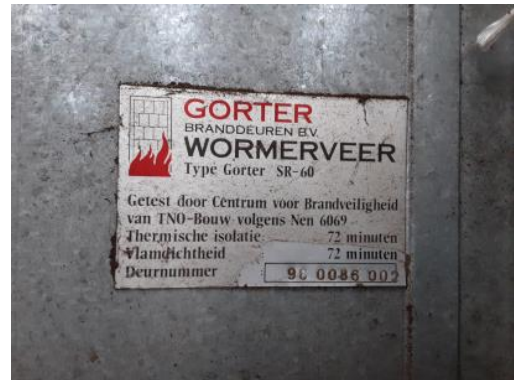
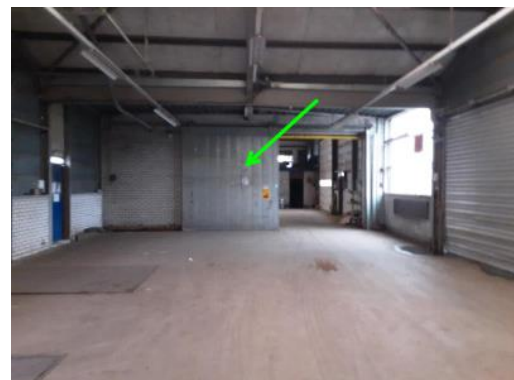
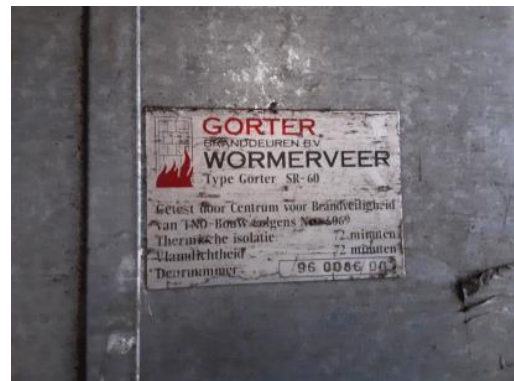
Bron	B05 (niet asbesthoudend)
Omschrijving locatie	Loods 2 en dockshelter
Materiaal	Branddeuren
Hoeveelheid	2 stuks
Bevestigingswijze	Afgehangen
Beschadiging	Niet beschadigd
Verwerking	Niet verweerd
Hechtgebondenheid	N.v.t.
Type sanering	N.v.t.
Verwijderingsmethode	N.v.t.
Bereikbaarheid materiaal	Binnen bereik
Analyse	M21 24100777001 Niet aangetroffen <0,1%
Risicoklasse	N.v.t.
Opmerking risicoklasse	n.v.t.
Opmerking bron/toepassing	Betreft twee branddeuren met asbestvrije kern.
Opmerking verwijdering	n.v.t.
Opmerking beperking	n.v.t.

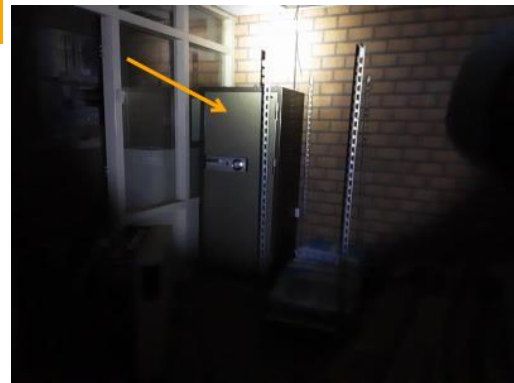
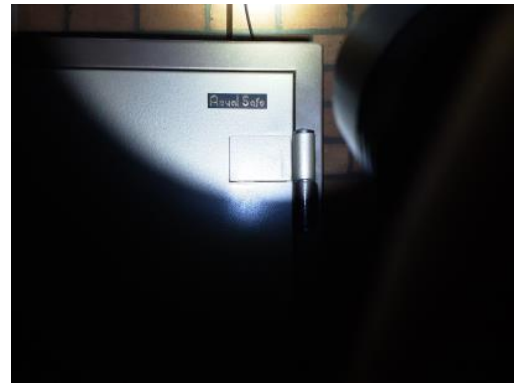
Bron	B06 (asbestverdacht)
Omschrijving locatie	Kantoor
Materiaal	Kluis
Hoeveelheid	1 stuks
Bevestigingswijze	Losstaand
Beschadiging	Niet beschadigd
Verwerking	Niet verweerd
Hechtgebondenheid	N.v.t.
Type sanering	N.v.t.
Verwijderingsmethode	N.v.t.
Bereikbaarheid materiaal	Binnen bereik
Risicoklasse	N.v.t.
Opmerking risicoklasse	n.v.t.
Opmerking bron/toepassing	Betreft een oude brandkast/kluis waarvan niet bekend is wat voor soort brandwerende isolatie aanwezig is de wanden.
Opmerking verwijdering	n.v.t.
Opmerking beperking	Bij totaal sloop van pand de kluis apart zetten en kern aanvullend onderzoeken doormiddel van boring.

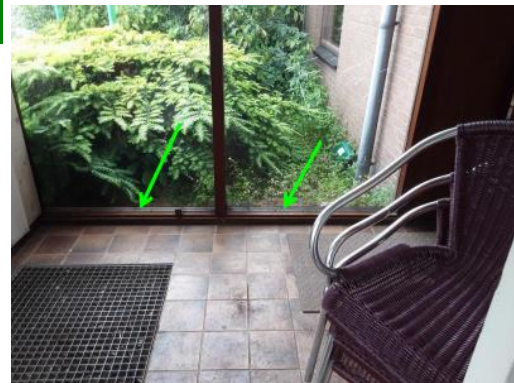
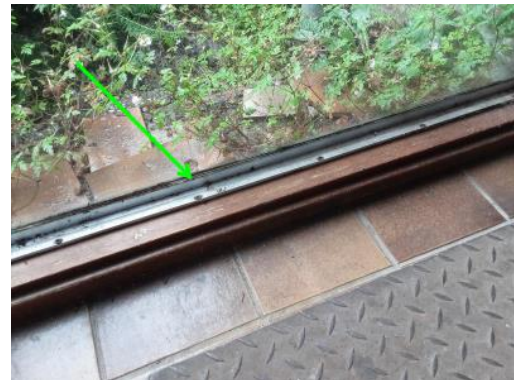
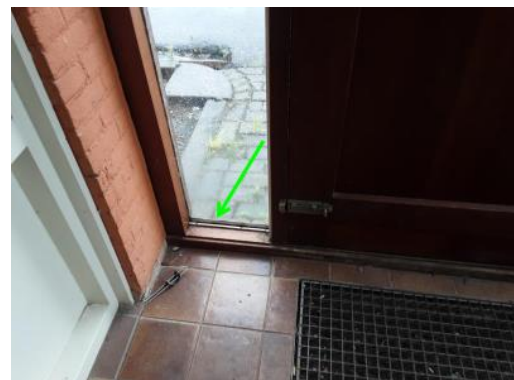
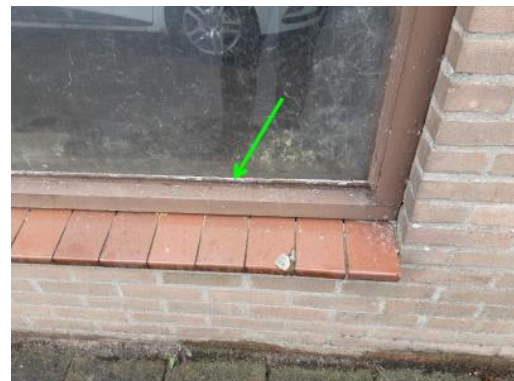
Bron	B07 (niet asbesthoudend)
Omschrijving locatie	Kozijnen met enkel glas
Materiaal	Beglazingskit
Hoeveelheid	15 stuks
Bevestigingswijze	Gekit
Beschadiging	Niet beschadigd
Verwerking	Licht verweerd
Hechtgebondenheid	N.v.t.
Type sanering	N.v.t.
Verwijderingsmethode	N.v.t.
Bereikbaarheid materiaal	Binnen bereik
Analyse	M09 24060255009 Niet aangetroffen <0,1% M10 24060255010 Niet aangetroffen <0,1% M11 24060255011 Niet aangetroffen <0,1% M12 24060255012 Niet aangetroffen <0,1% M13 24060255013 Niet aangetroffen <0,1% M14 24060255014 Niet aangetroffen <0,1%
Risicoklasse	N.v.t.
Opmerking risicoklasse	n.v.t.
Opmerking bron/toepassing	n.v.t.
Opmerking verwijdering	n.v.t.
Opmerking beperking	n.v.t.

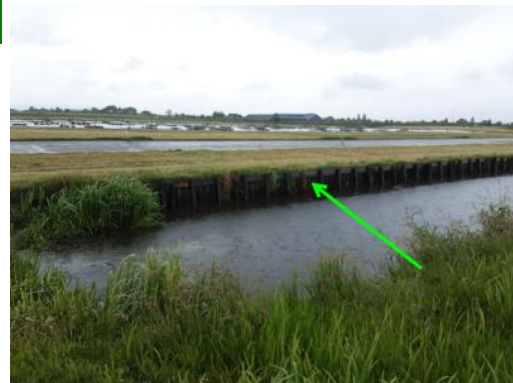
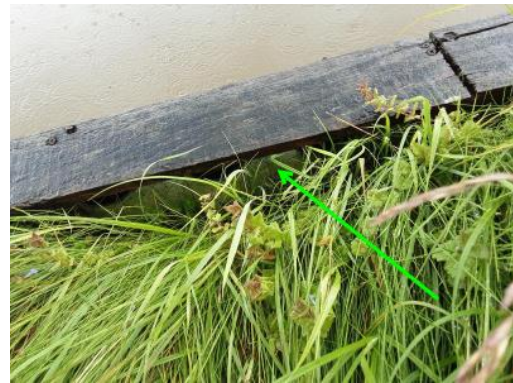
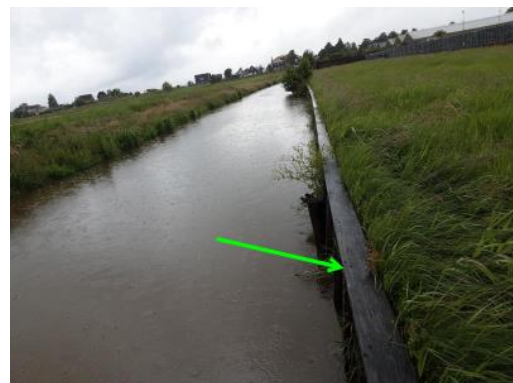
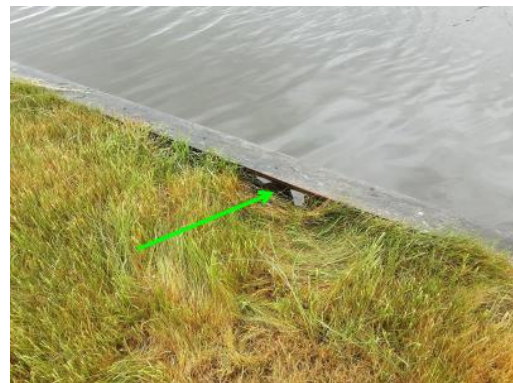
Bron	B08 (niet asbesthoudend)
Omschrijving locatie	Bodem/ waterkant
Materiaal	Slootschoeiing
Hoeveelheid	899 m
Bevestigingswijze	Ingegraven
Beschadiging	Licht beschadigd
Verwerking	Ernstig verweerd
Hechtgebondenheid	Hechtgebonden
Type sanering	N.v.t.
Verwijderingsmethode	N.v.t.
Bereikbaarheid materiaal	Buiten bereik
Analyse	M16 24060255016 Niet aangetroffen <0,1% M17 24060255017 Niet aangetroffen <0,1% M18 24060255018 Niet aangetroffen <0,1% M19 24060255019 Niet aangetroffen <0,1% M20 24060255020 Niet aangetroffen <0,1% M22 24100777002 Niet aangetroffen <0,1% M23 24100777003 Niet aangetroffen <0,1%
Risicoklasse	N.v.t.
Opmerking risicoklasse	n.v.t.
Opmerking bron/toepassing	Betreft golfplaten toegepast als slootschoeiing in meerdere watergangen.
Opmerking verwijdering	n.v.t.
Opmerking beperking	Door begroeiing is de toepassing moeizaam onderzocht.

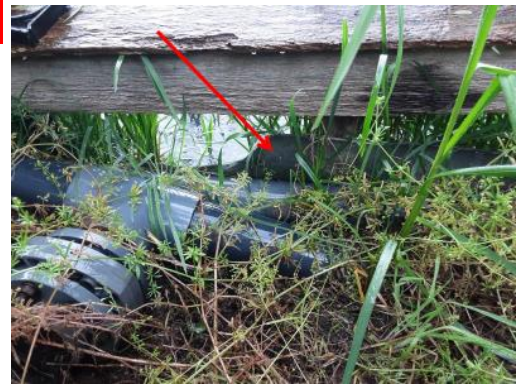
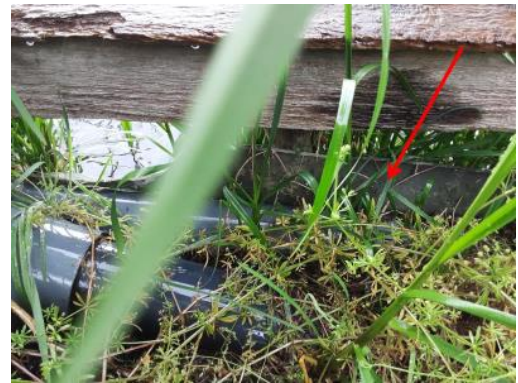
Bron	B09 (asbesthoudend)
Omschrijving locatie	Bodem/ waterkant
Materiaal	Slootschoeiing
Hoeveelheid	1,2 m
Bevestigingswijze	Ingegraven
Beschadiging	Licht beschadigd
Verwerking	Ernstig verweerd
Hechtgebondenheid	Hechtgebonden
Type sanering	Buitensanering
Verwijderingsmethode	Buitensanering
Bereikbaarheid materiaal	Binnen bereik
Analyse	M15 24060255015 Chrysotiel 10-15%
Risicoklasse	Risicoklasse 2
Opmerking risicoklasse	n.v.t.
Opmerking bron/toepassing	Betreft een stuk golfplaat in de waterkant.
Opmerking verwijdering	n.v.t.
Opmerking beperking	n.v.t.

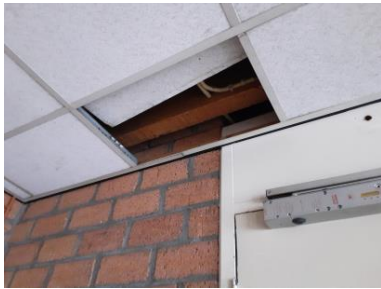
Algemene beperking
: Nutsvoorziening
