RISICOBEOORDELING NRB

Waddinxveense Groenrecycling Wagro BV

Versie rapport:	Definitief
Datum:	12 oktober 2023
Projectnummer:	14336/[REDACTED]
Bestandsnaam:	14336_b1.NRB Wabo 2023.docx
Copyright:	© 2023, Bosmilieuvadvis BV
Auteur:	[REDACTED]

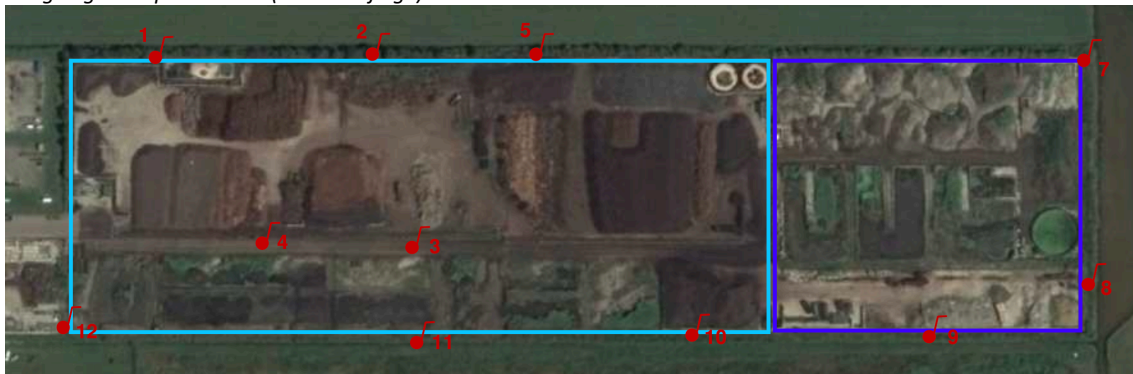
In de vigerende vergunning is reeds een monitoringsvoorziening rondom het terrein alsmede bij de OBAS in werking welke zal worden voortgezet bij de revisie van de Wabo vergunning. De monitoringsvoorziening is als volgt aangelegd en operationeel (zie ook bijlage):

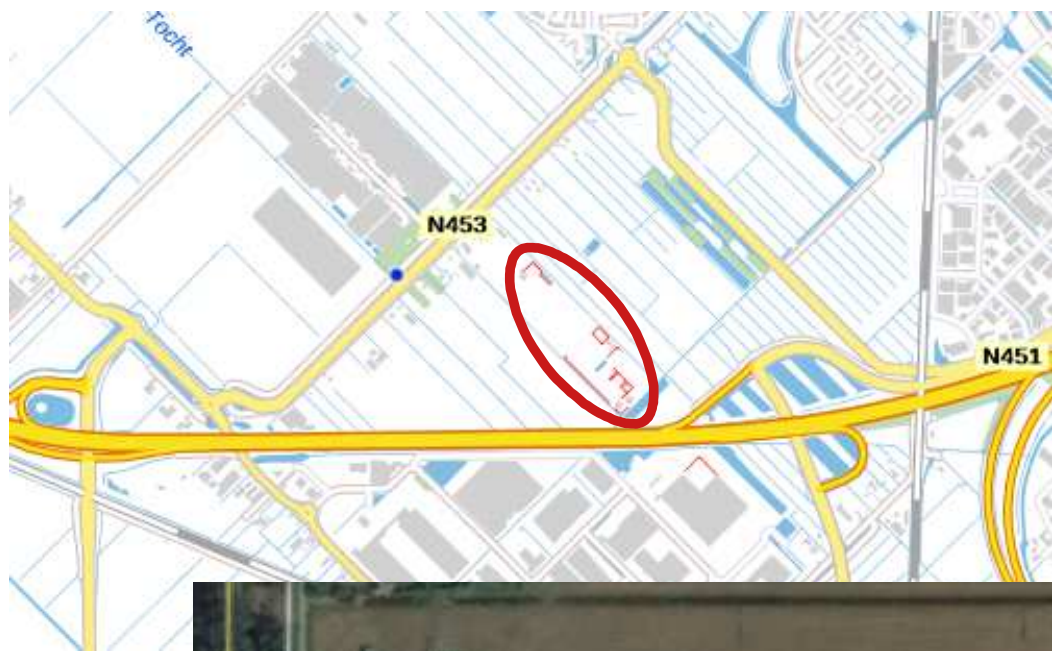
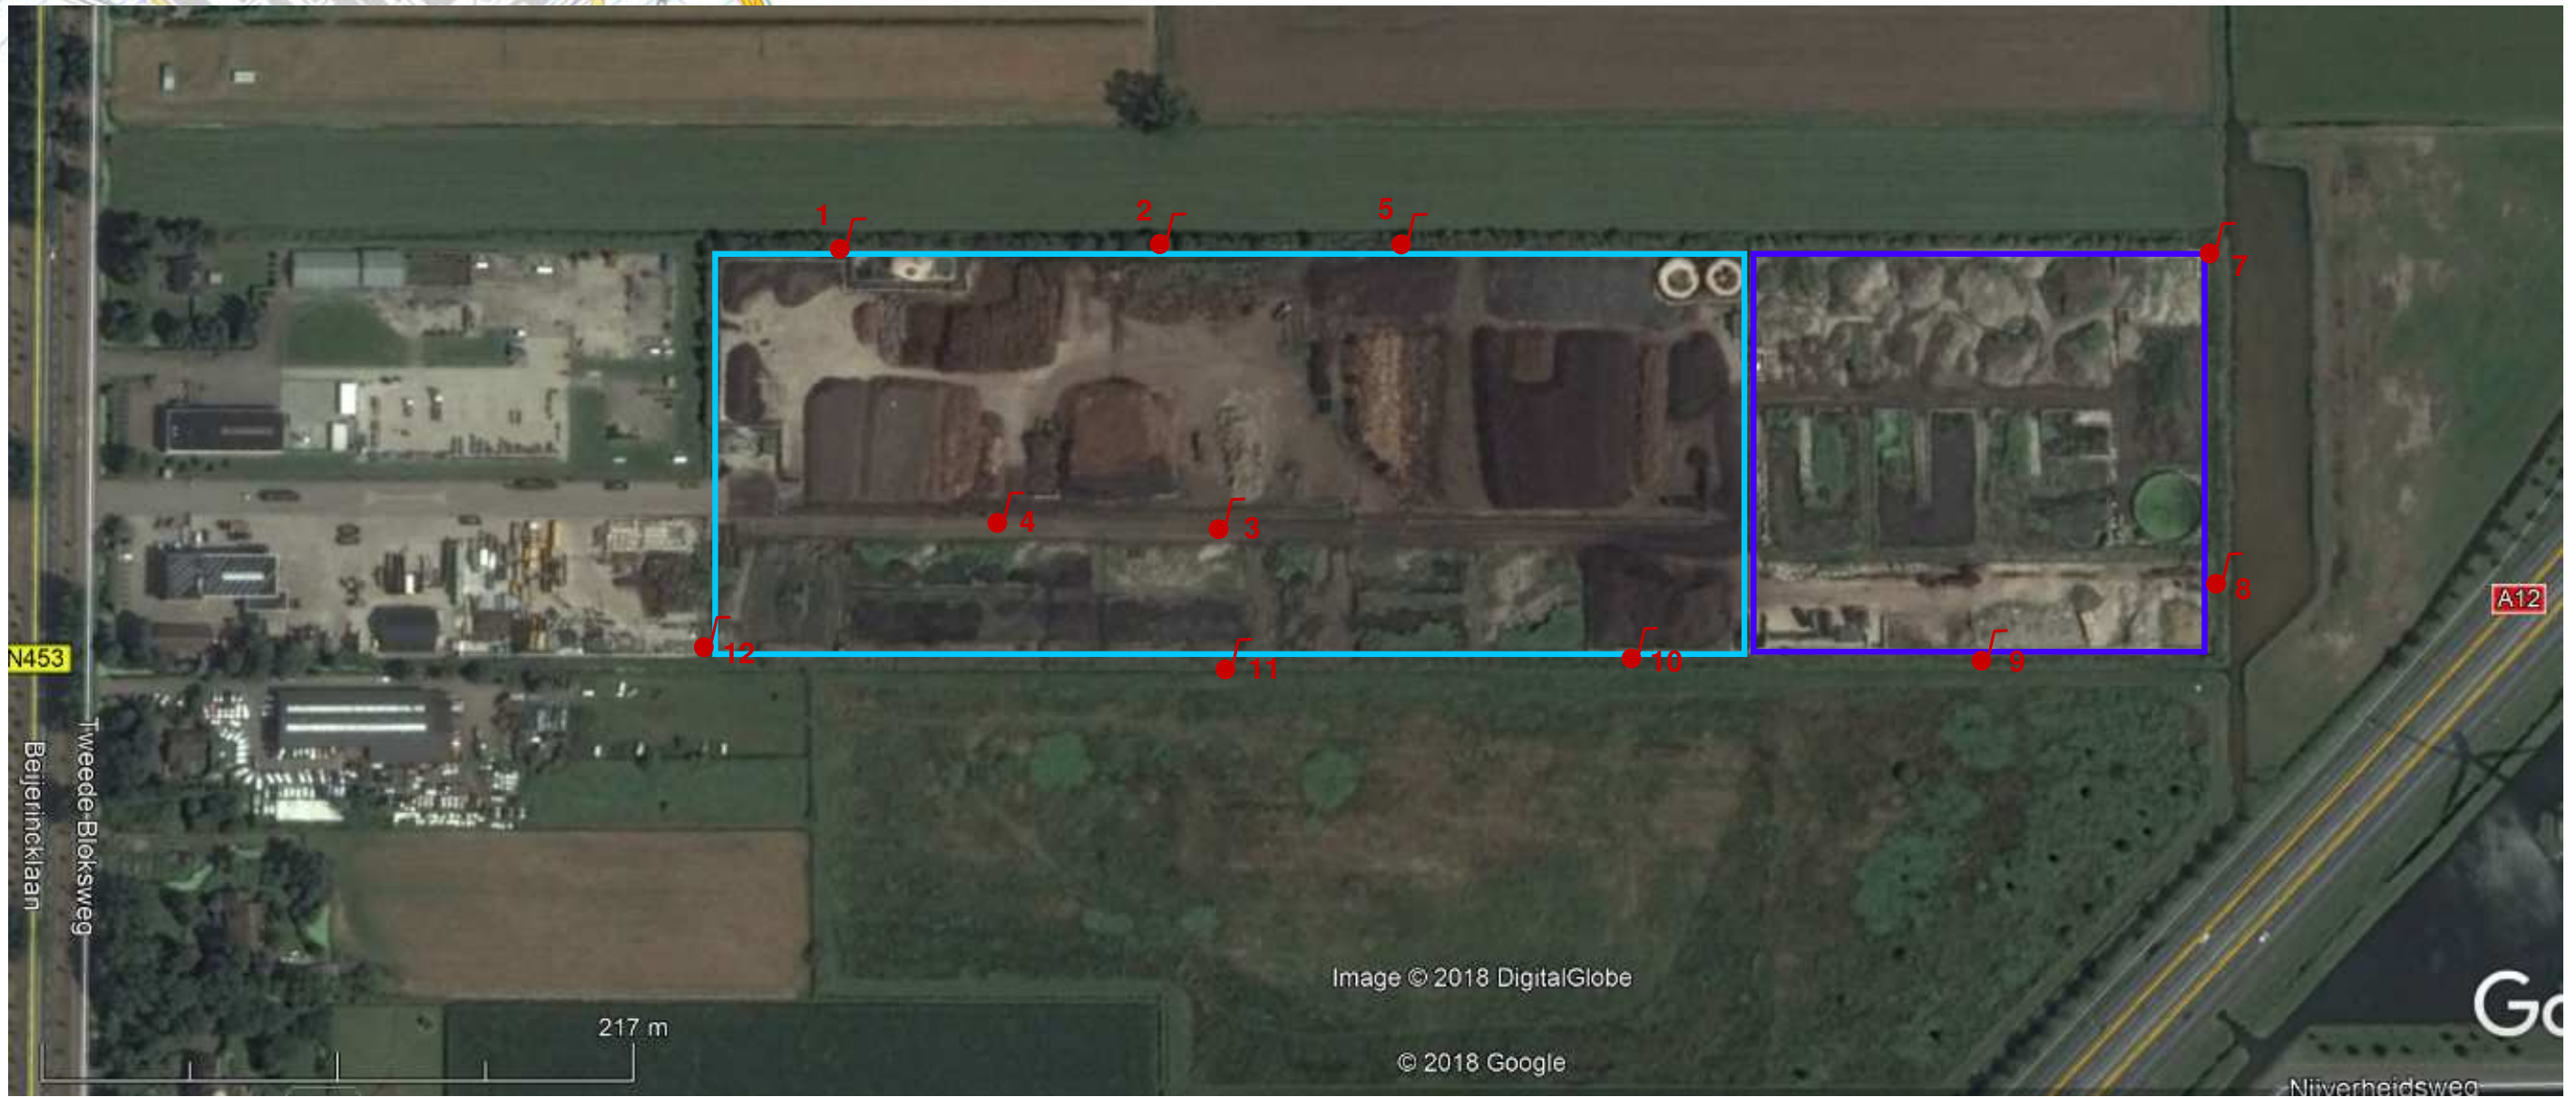
project: Tweede Bloksweg 54b Waddinxveen		bijlagenummer: 1
omschrijving: situatie peilbuizen		
datum: jan 2020	getekend / controle 	
schaal: A3: 1 : 2500	projectnummer: M-18049

- ▬ vloeistodichte vloer folie
- ▬ vloeistofdichte/kerende folie
- ♪ peilbuis

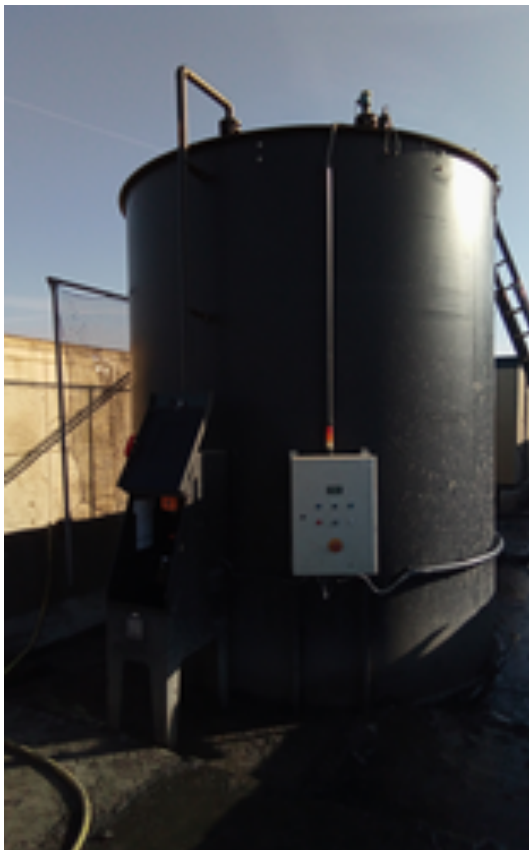
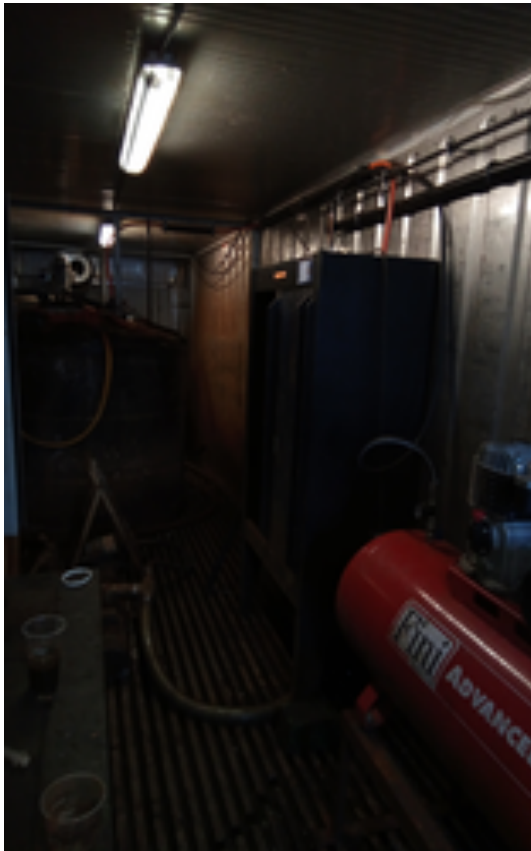
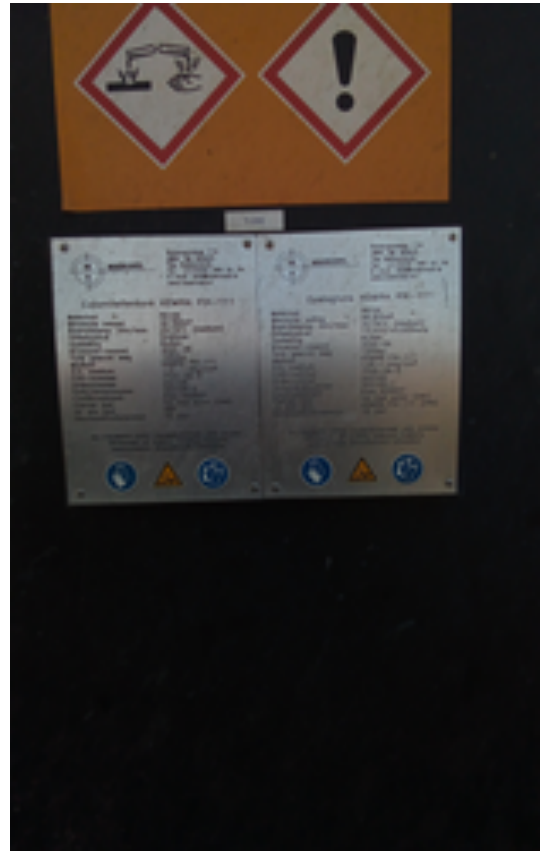
Jaarlijkse controle bovengrondse chemie opslaginstallatie

Aantal	OK		Niet OK		NVT	Gem. Score
Totaal	69	43	93%	3	7%	23	
Benodigde documenten voor aanvang van controle	4	4	100%	0	0%	0	
Onderhoud en inspectie historie	5	1	100%	0	0%	4	
Vulkast	13	9	100%	0	0%	4	
Tank (inclusief calamiteitentank als aanwezig)	12	11	92%	1	8%	0	
Doseerkast	11	10	100%	0	0%	1	
Persleidingen	9	6	86%	1	14%	2	
Overig leidingwerk	2	2	100%	0	0%	0	
Injectiekast	8	0	0%	0	0%	8	
Tankgaswasser	5	0	0%	1	100%	4
