WIJZIGING 25-11-2024

STADHUIS OP DE MARKT TE GOUDA

RUIMTEBOEK
7 SEPTEMBER 2023

VAN
HOOGVEST
ARCHITECTEN

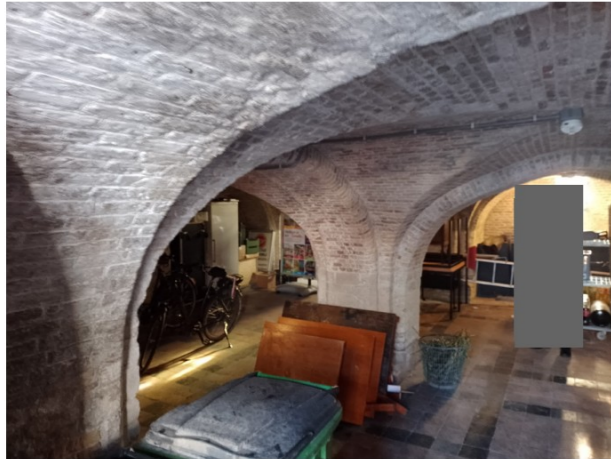
- > Reversibele inbouw met toiletten
- > Twee nieuwe doorgangen in metselwerk wand

huidige situatie

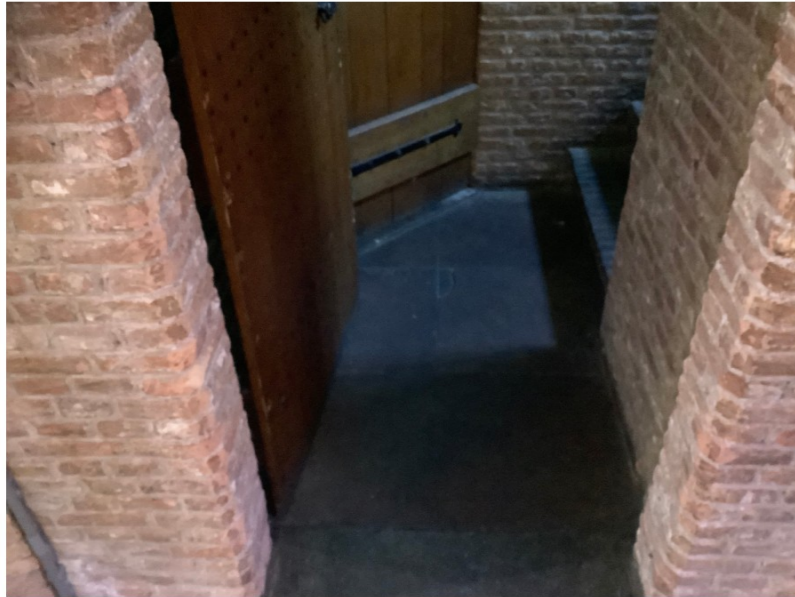
huidige situatie hal naar trap

- > Verbreden bestaande doorgang en toevoegen nieuwe doorgang naar burgerhal
- > Inpassen lift en verbrede trap, nieuwe afwerkingen voor vloer en plafond

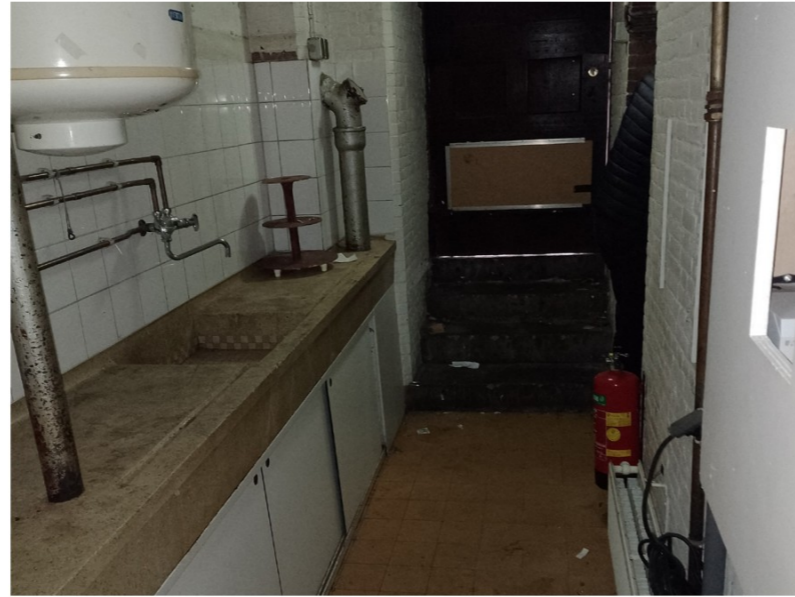
huidige situatie keuken in tussenruimte

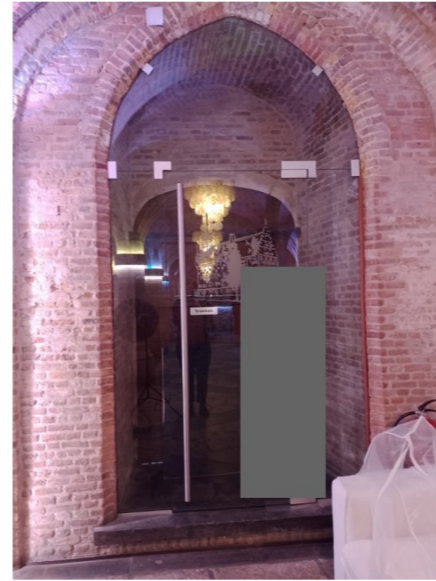
huidige situatie entree

- > Inpassen nieuwe keuken met uitgifte-meubel
- > Inpassen hellingbaan en tochtvoorzieningen entree

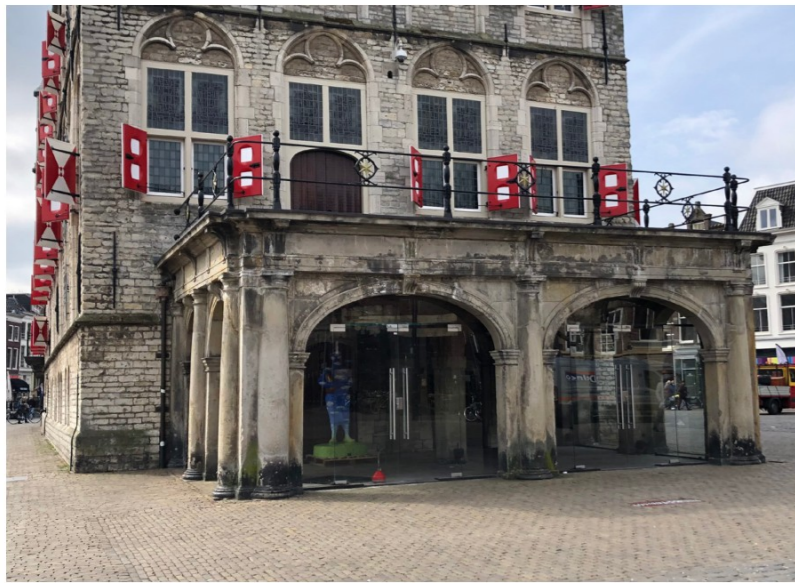
- > Vervangen huidige glazen puien door nieuwe integraal toegankelijke en uitnodigende entree

huidige situatie

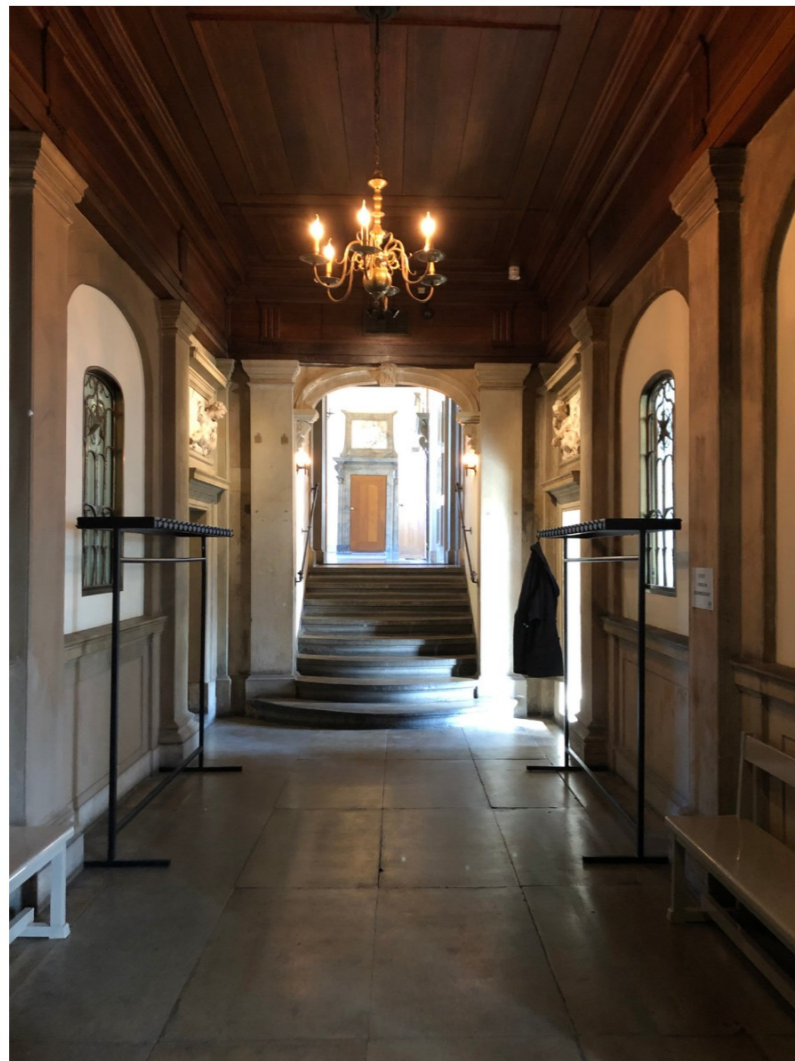
- > Herstel van ruimtelijkheid en afwerkingen naar oorspronkelijk 17e eeuws ontwerp
- > Nieuwe tochtdeur bij bordes, inpassing van spiegeland plafond en eigentijds reconstructie van hekwerken vierschaar

huidige situatie

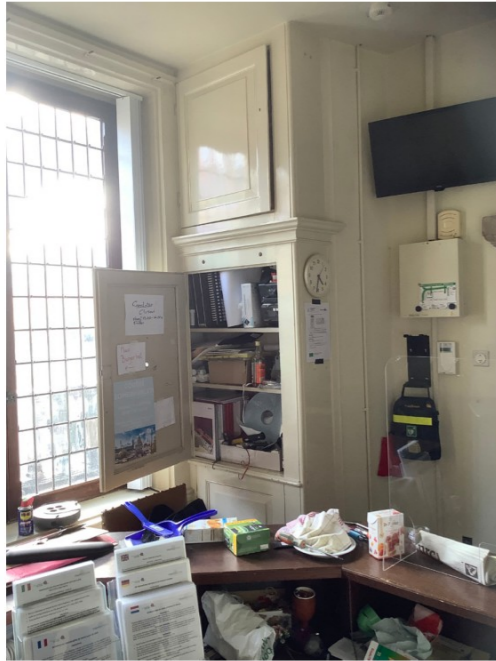
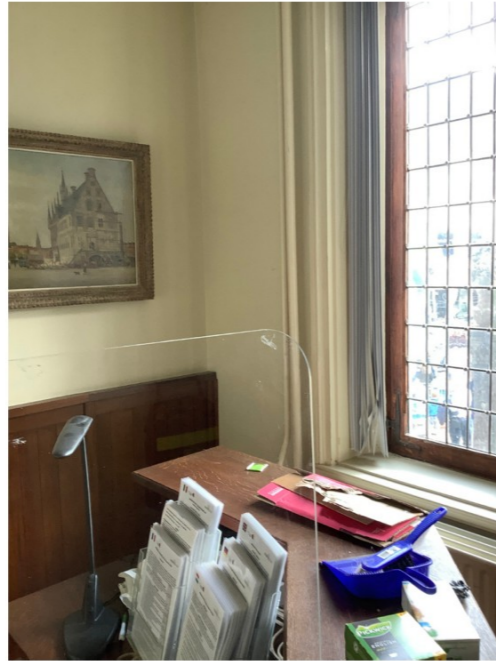
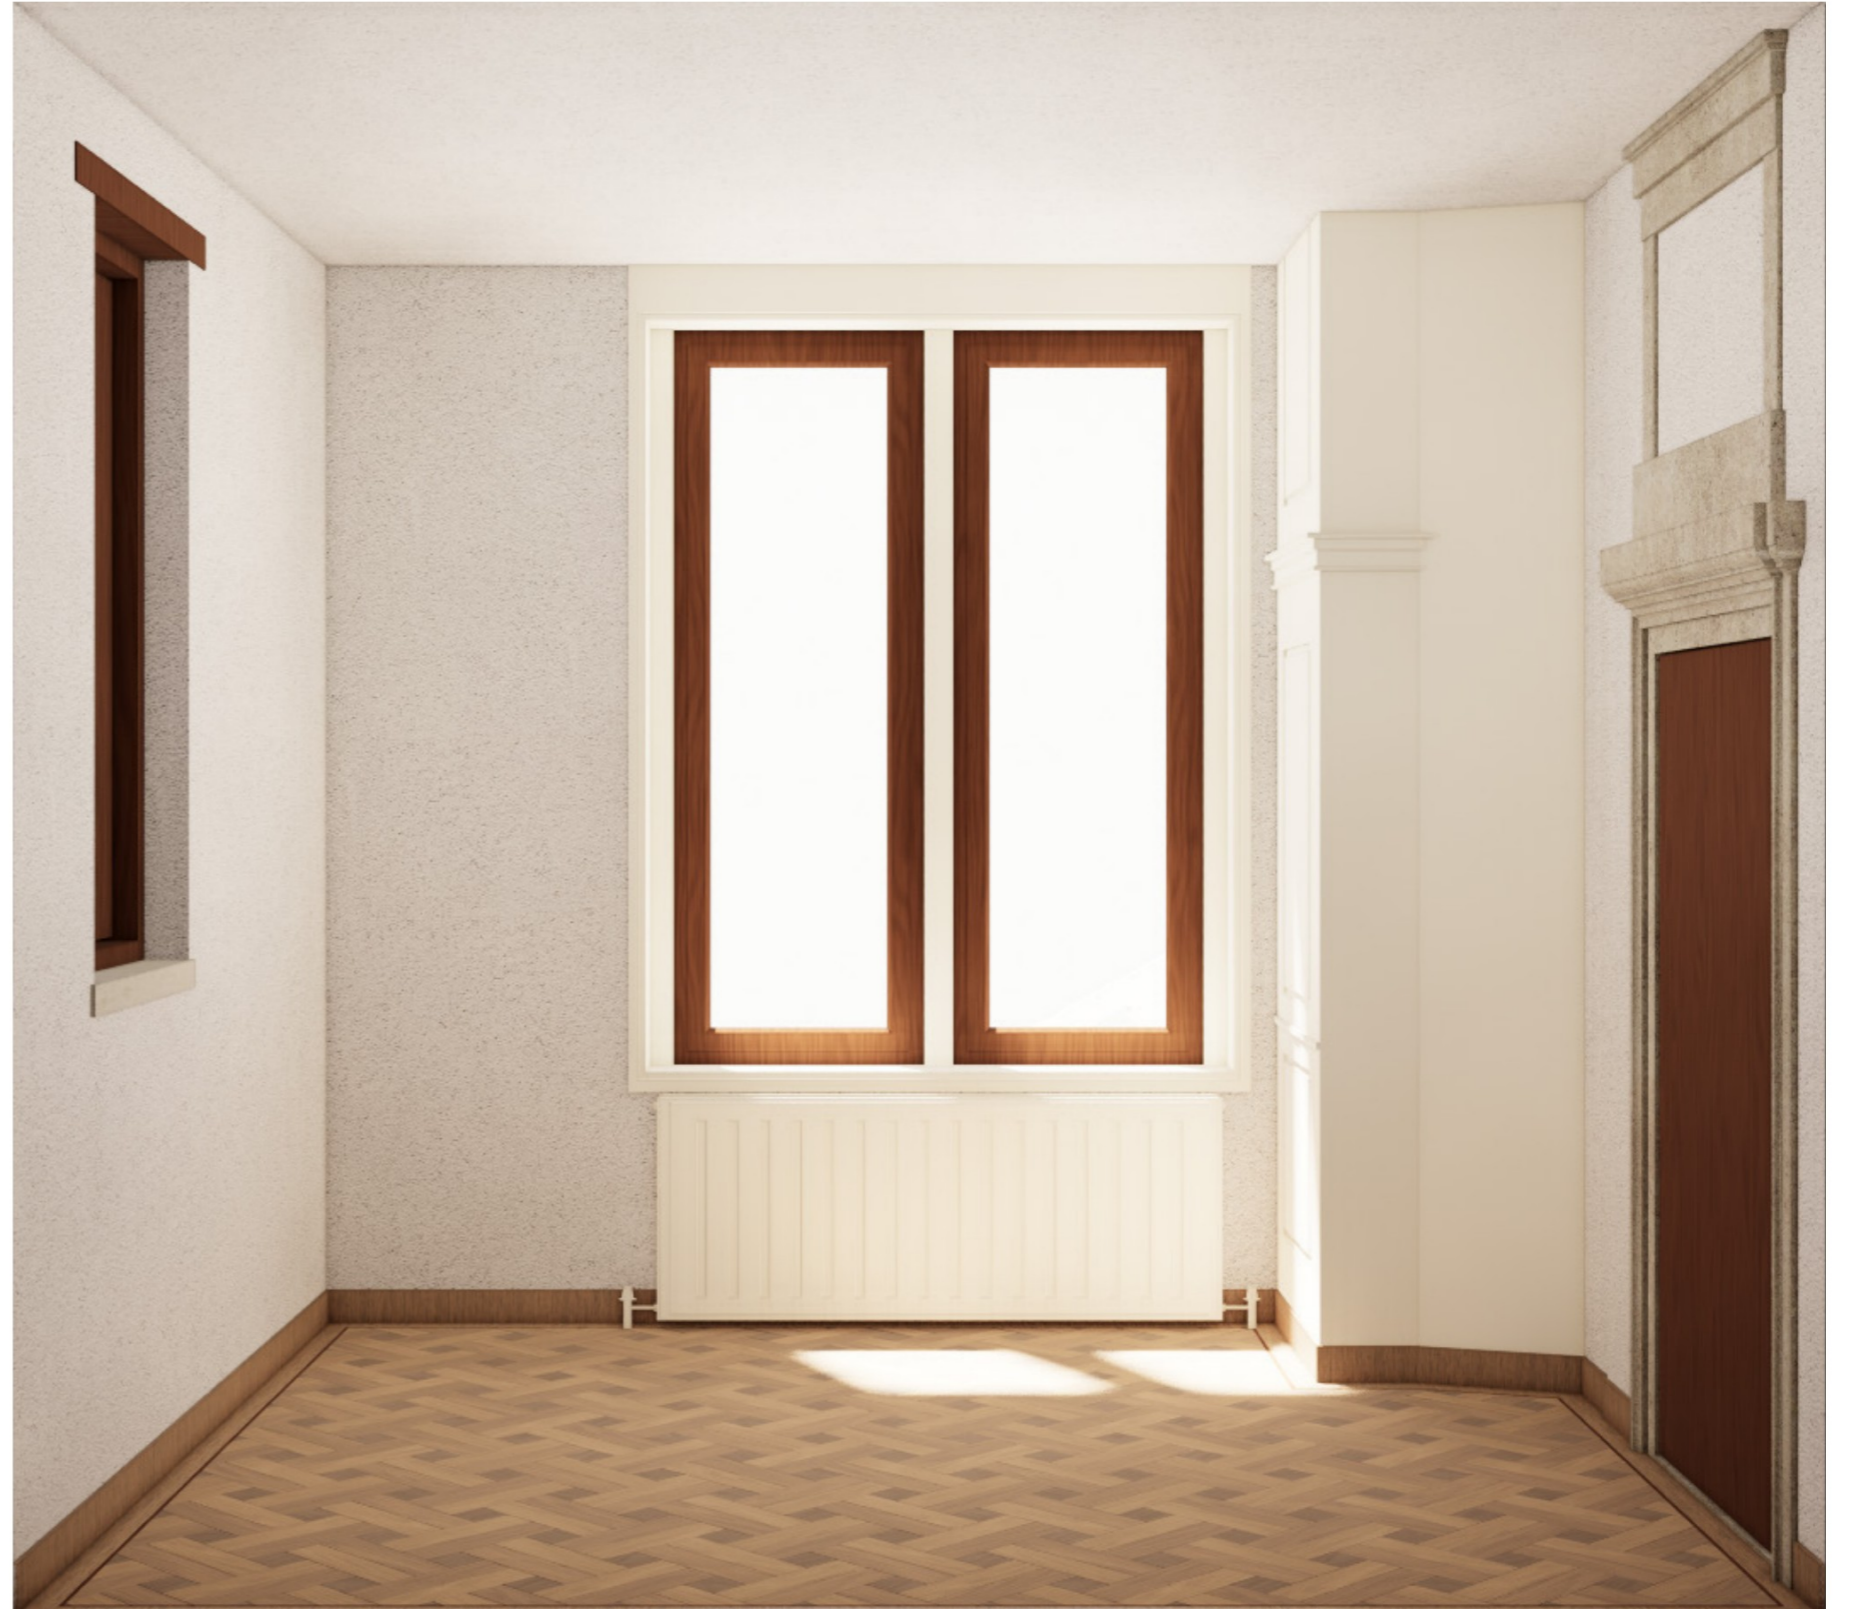
0.03 BEHEERDER

- > Afwerkingen ruimte herstellen naar ontwerp Van der Steur (passend bij overige werkruimtes van Van der Steur)
- > Lambrisering en baliemeubel verwijderen

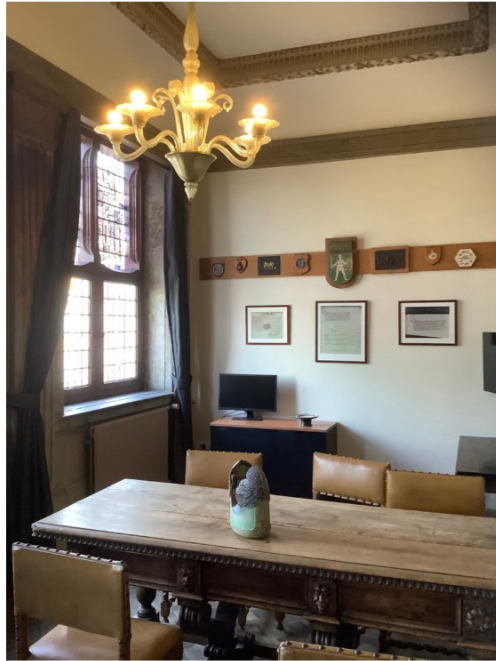
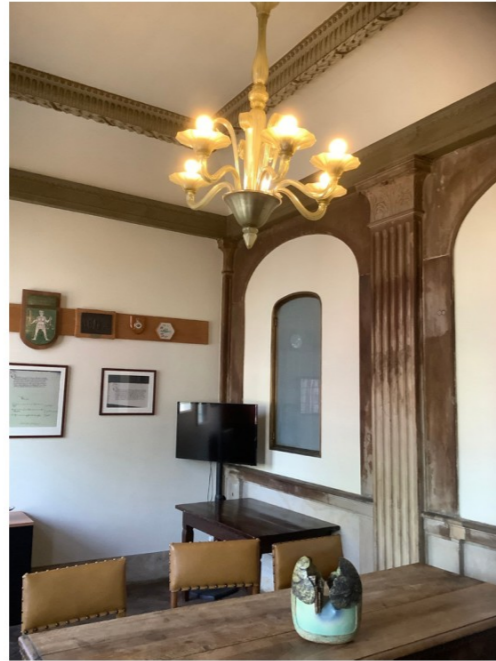
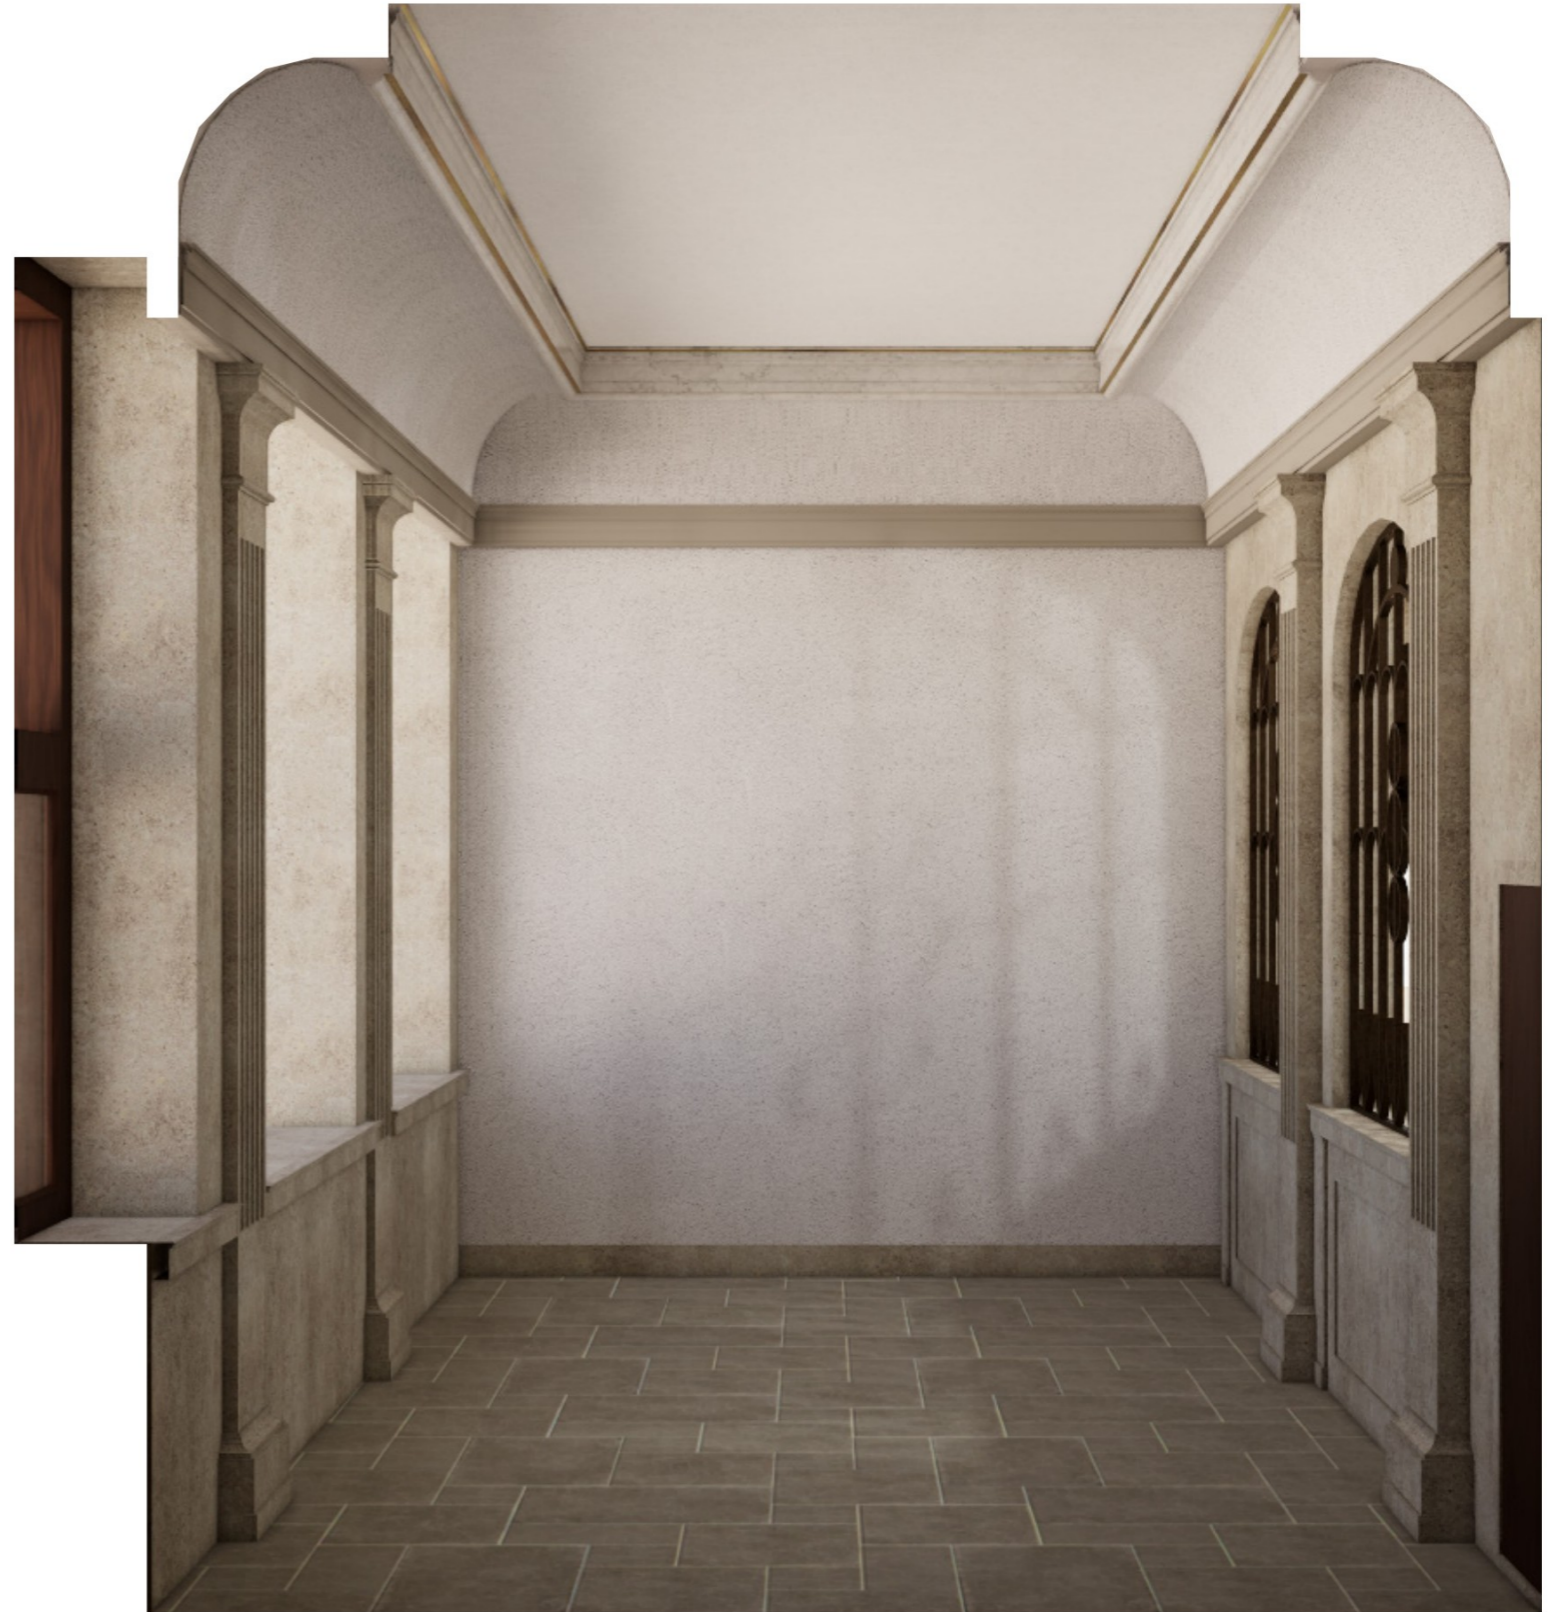
0.04 VIERSCHAAR

- > Afwerkingen ruimte herstellen naar oorspronkelijk 17e eeuwse ontwerp
- > Plafond schilderen in wittinten, herstel gemarmerde delen, parket vervangen door natuurstenen vloer

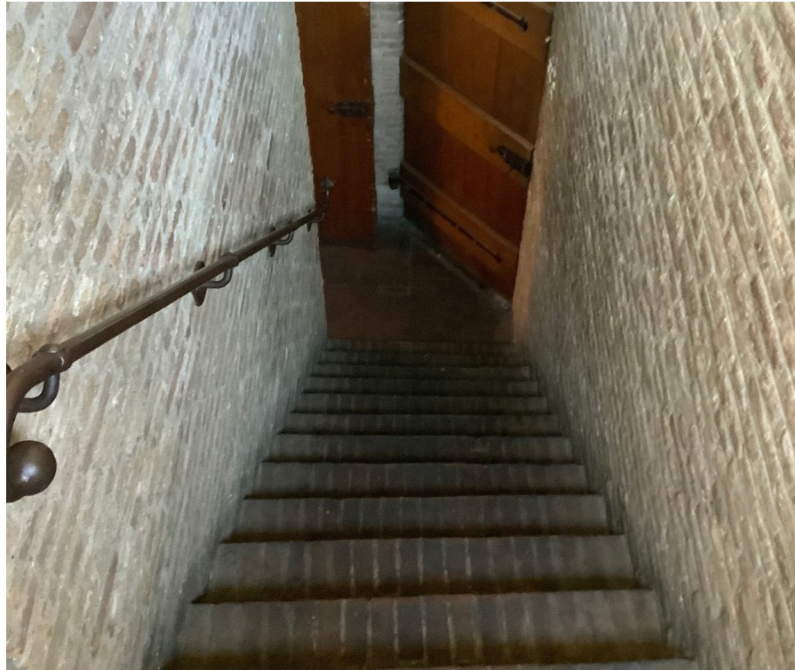
Huidige situatie: de linkerwand wordt dunner. Een boring door de wand tussen trappenhuis en burgerhal laat een kern van nieuw metselwerk zien. Samen met het zichtwerk dateert dit uit 1952.

De metselwerk afwerking in het trappenhuis wordt behouden en doorgezet in de rest van de ruimte.

- > De trap wordt verbreed en minder stijl met toevoeging van een tussenbordes
- > Er wordt een koppeling gemaakt met de trap naar de eerste verdieping t.b.v. de brandveiligheid/vluchtroutes

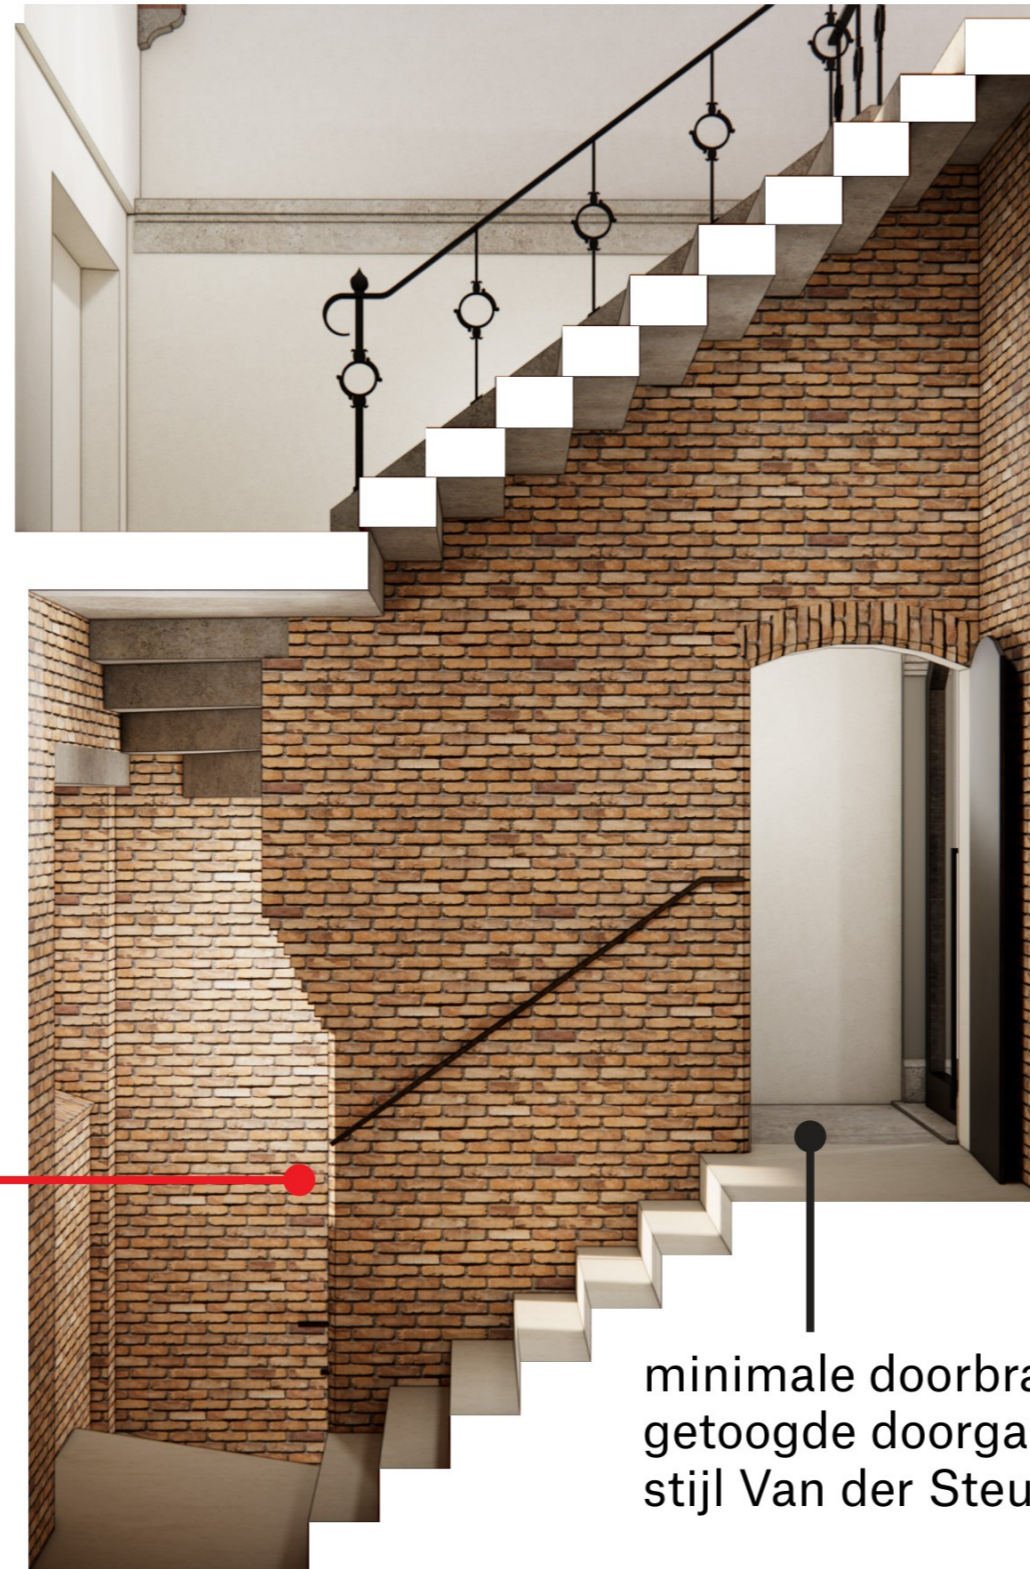
vertanding metselwerk:
ruimere doorgang
bij tussenbordes
vertanding vanaf 1.80 m
boven tussenbordes

minimale doorbraak:
getoogde doorgang in
stijl Van der Steur

brandwerende deur staat
open en sluit bij brand

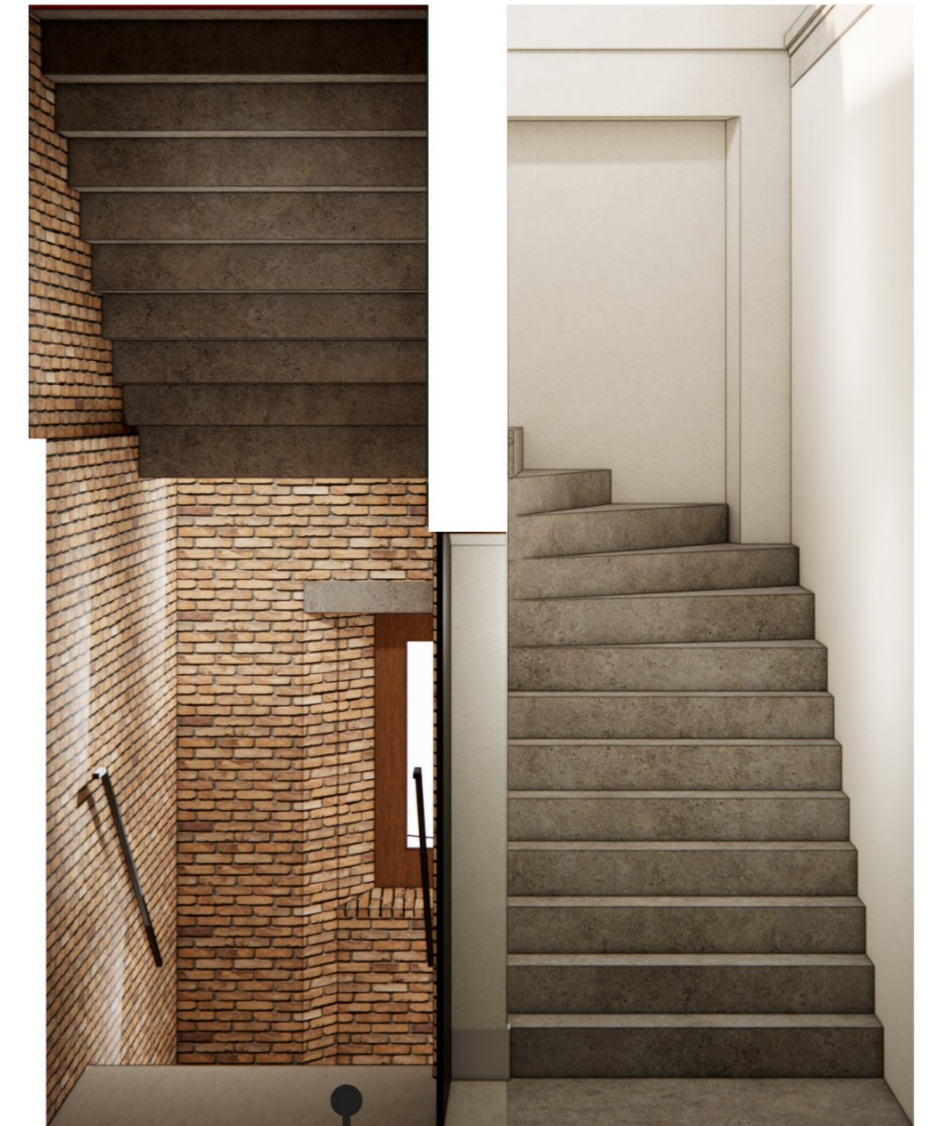
nieuw natuursteen (Jura
gele kalksteen) sluit aan
bij oude Oberkirchner
zandsteen 19e eeuwse trap

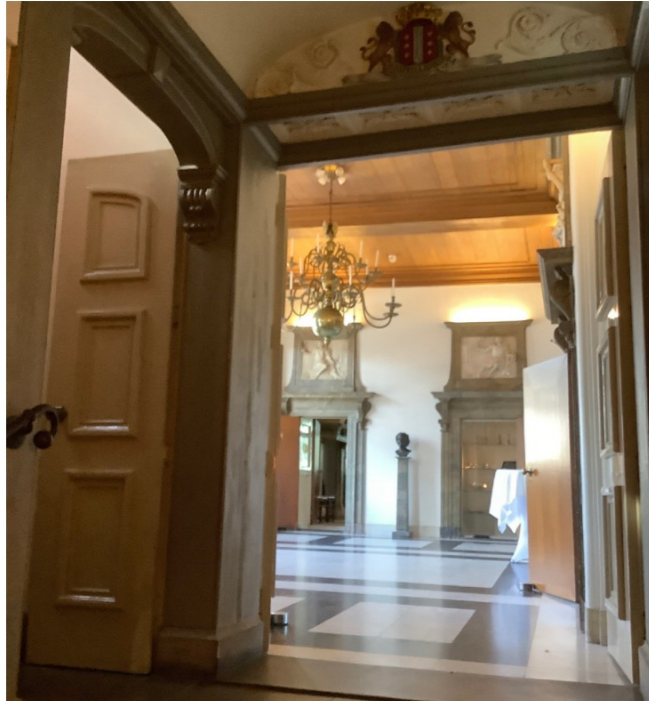
de huidige deuren (1952) blokkeren de nieuwe vluchtroute via trappenhuis 0.05

- > Verbreden doorgang naar voorruimte lift t.b.v. toegankelijkheid, nieuwe deur naar trap i.v.m. brandveiligheid
- > Herstel 19e eeuwse afwerkingen

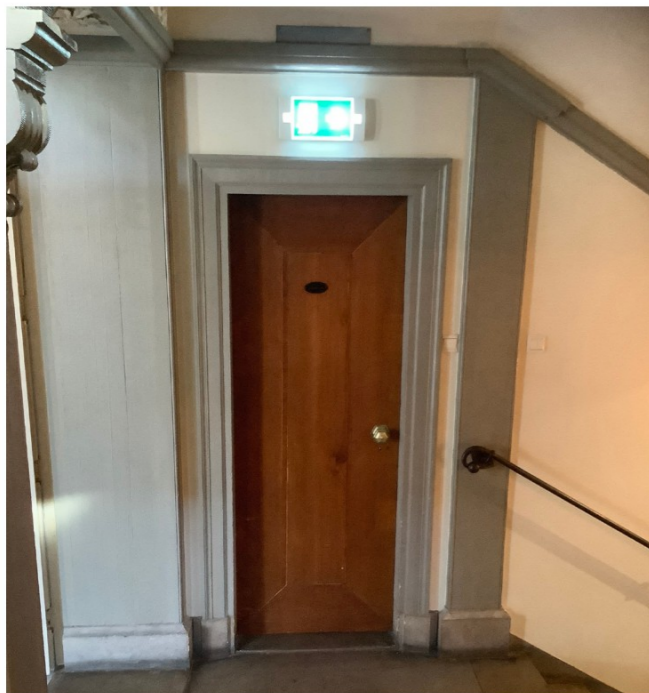
de deur en draaicirkel zijn te krap voor een goede integrale toegankelijkheid

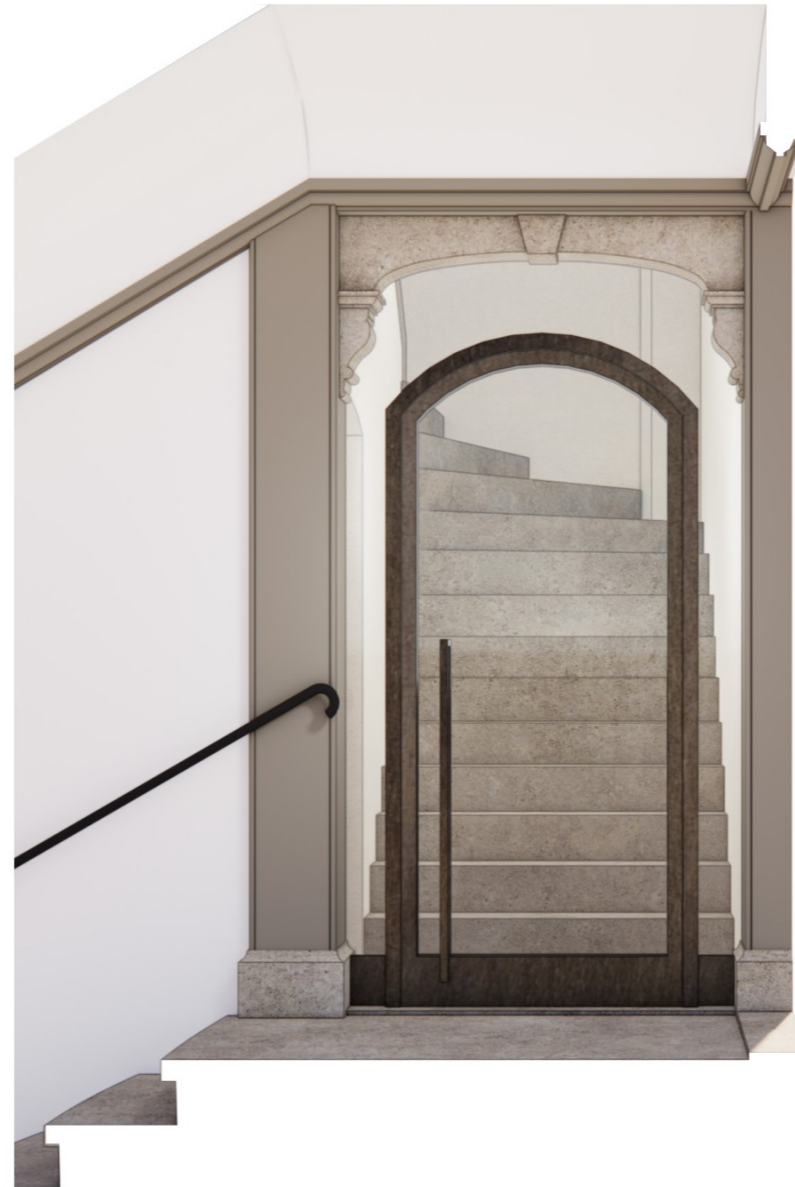
nieuwe doordraaiende deur i.v.m. brandveiligheid, met platte boog, passend in natuursteen ornamentiek en bij overige nieuwe deuren

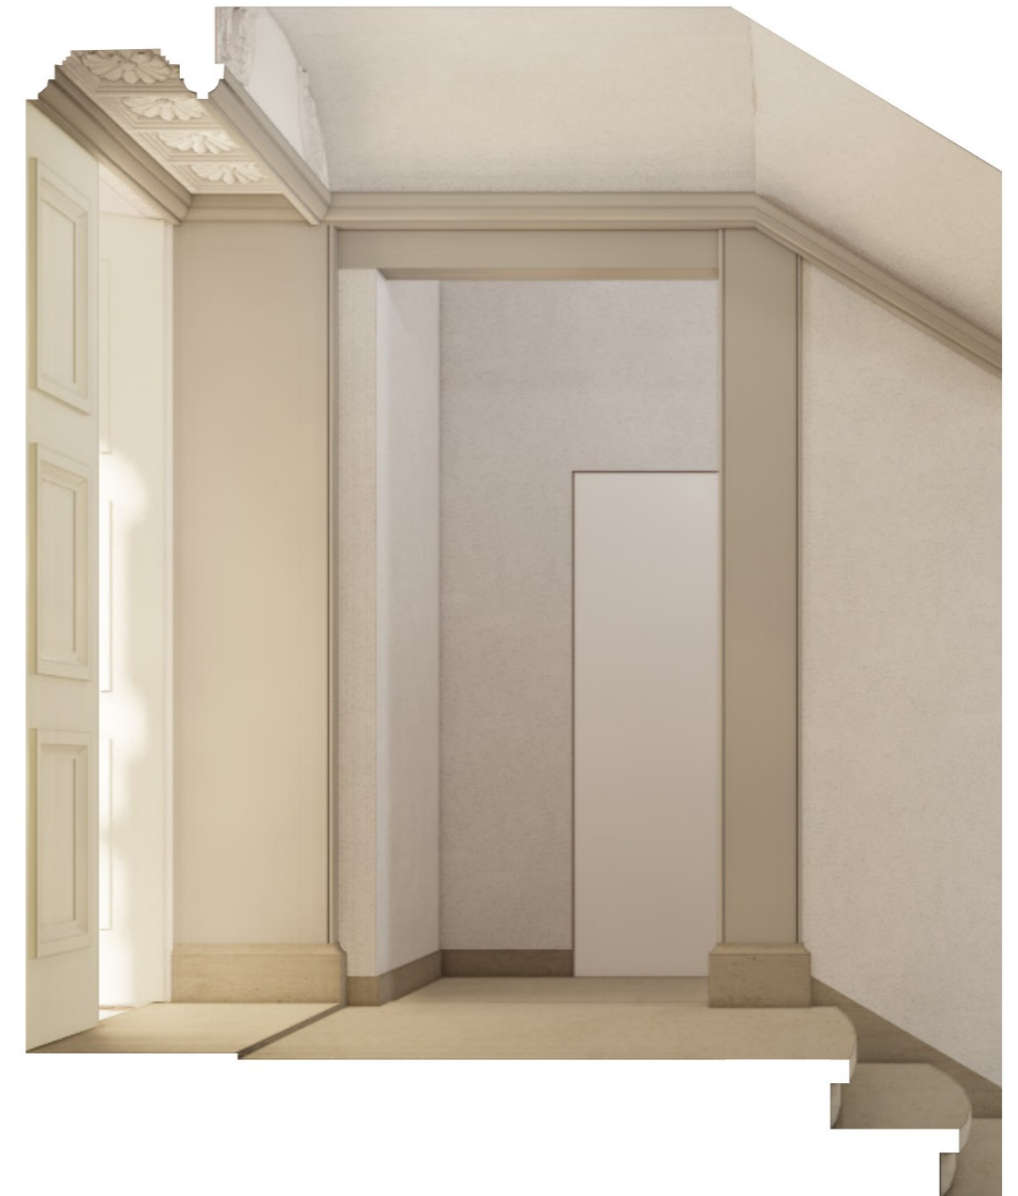
de houten deur en vlakvulling wordt verwijderd om een verbeterde toegankelijkheid van en naar de lift te realiseren

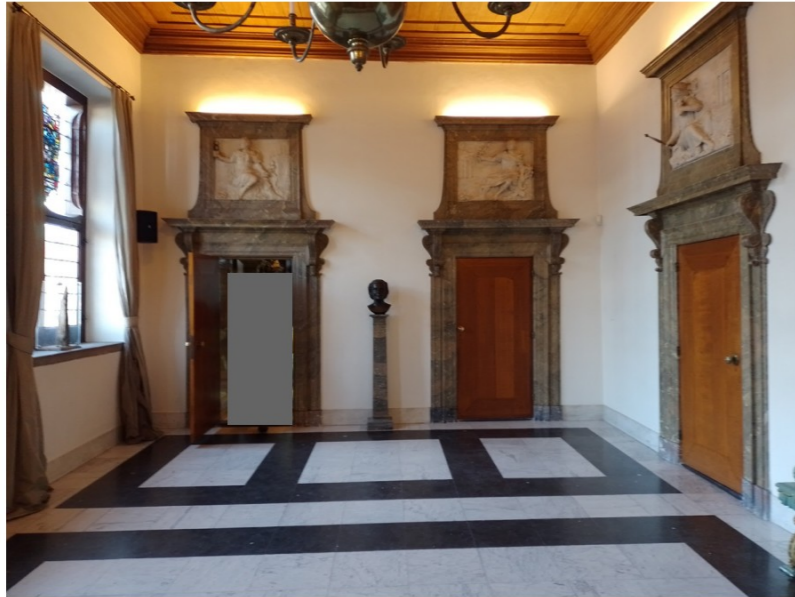
0.09 BOVENPLEIN

- > Afwerkingen ruimte herstellen naar oorspronkelijk 17e eeuws ontwerp
- > Plafond schilderen in zandkleur, wanden schilderen als geschuurd pleisterwerk

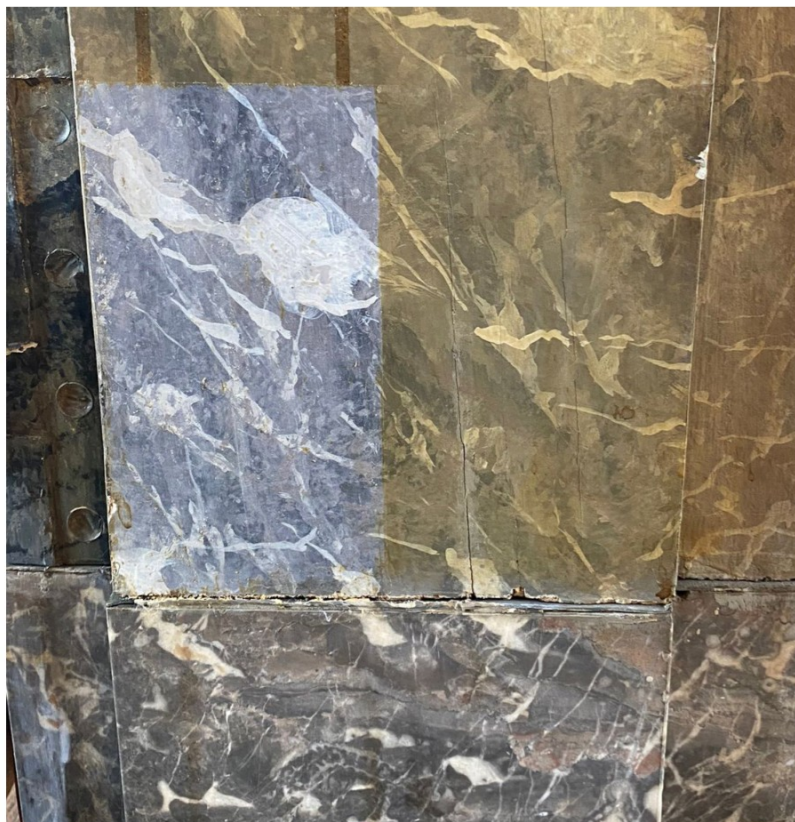
een proef laat zien dat de sterk verkleurde vernis op de deuromlijstingen goed te verwijderen is

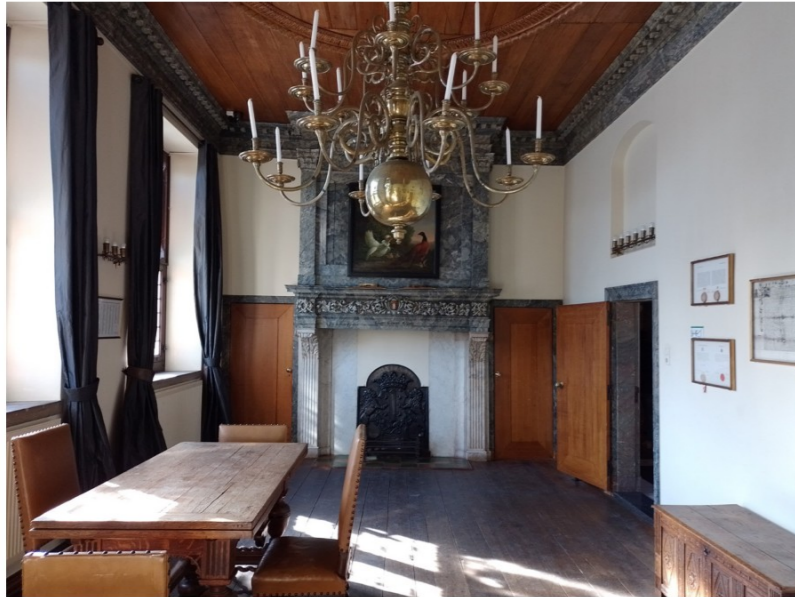
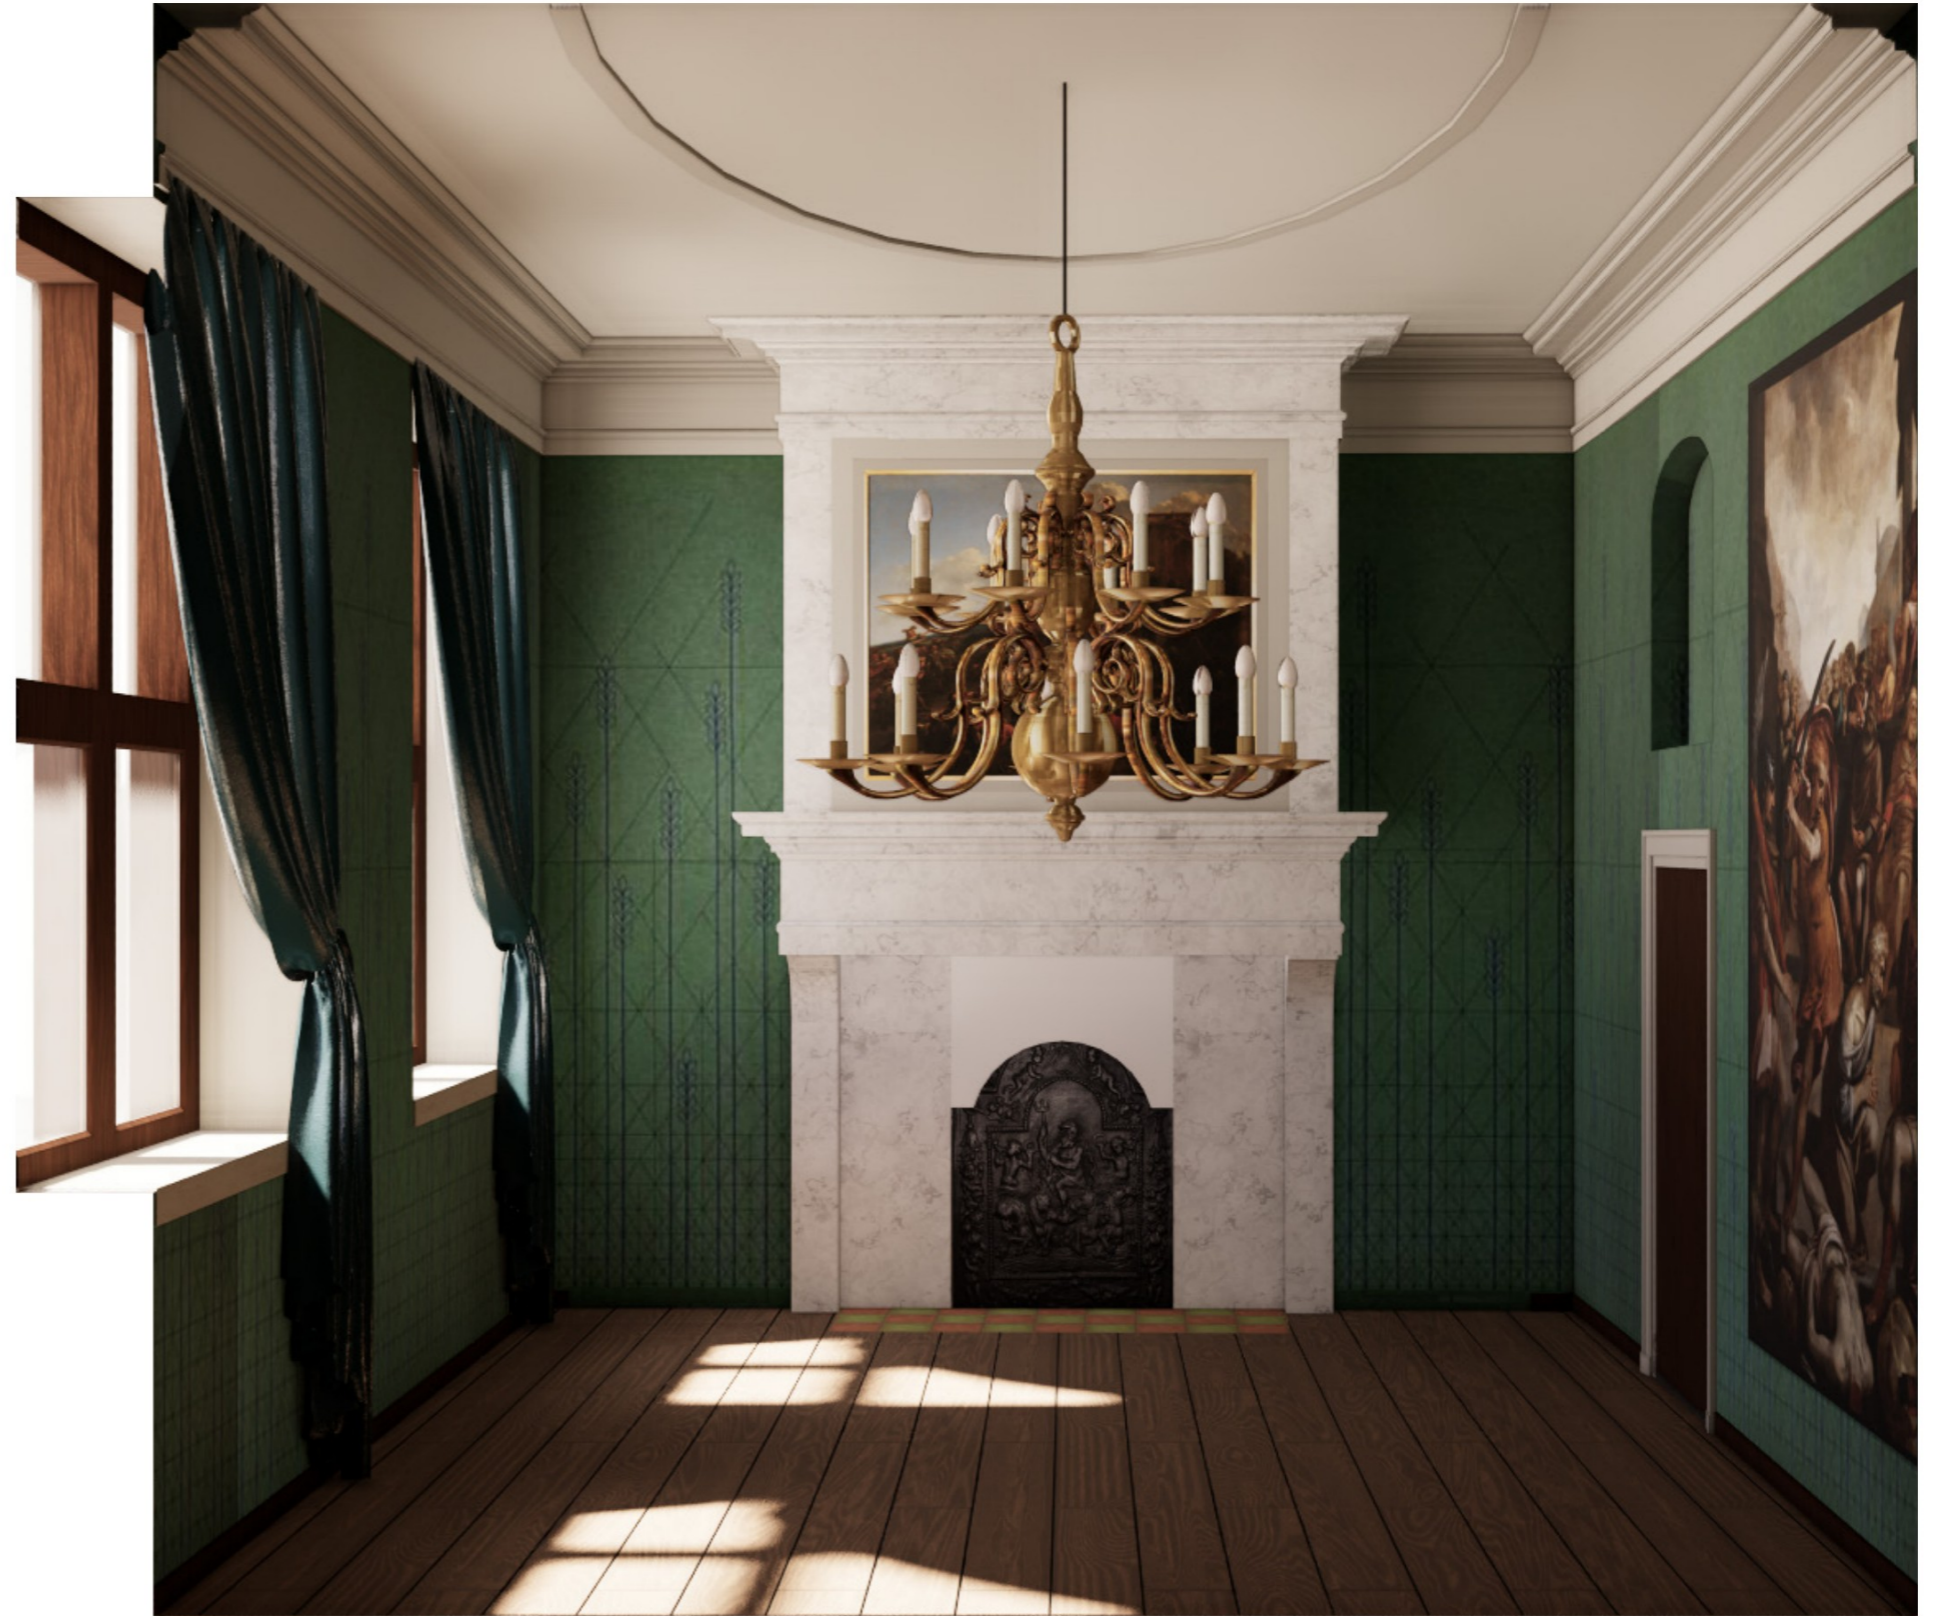
0.10 BURGEMEESTERSKAMER

- > Afwerkingen ruimte herstellen naar oorspronkelijk 17e eeuws ontwerp, passend bij trouwzaal
- > Schouwboezem schilderen als wit marmer, gelijk aan schouw en plafond schilderen in zandkleur
