WIJZIGING 25-11-2024

STADHUIS OP DE MARKT TE GOUDA

RUIMTEBOEK
7 SEPTEMBER 2023

VAN
HOOGVEST
ARCHITECTEN

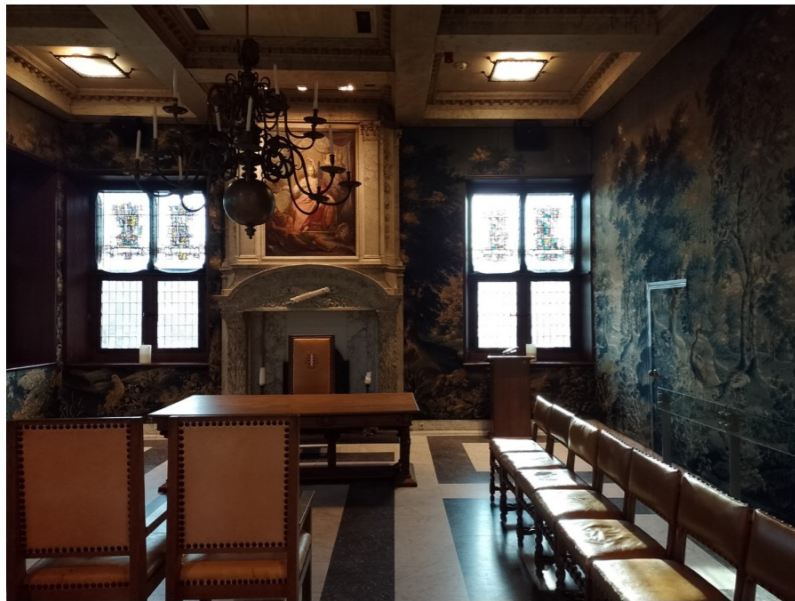
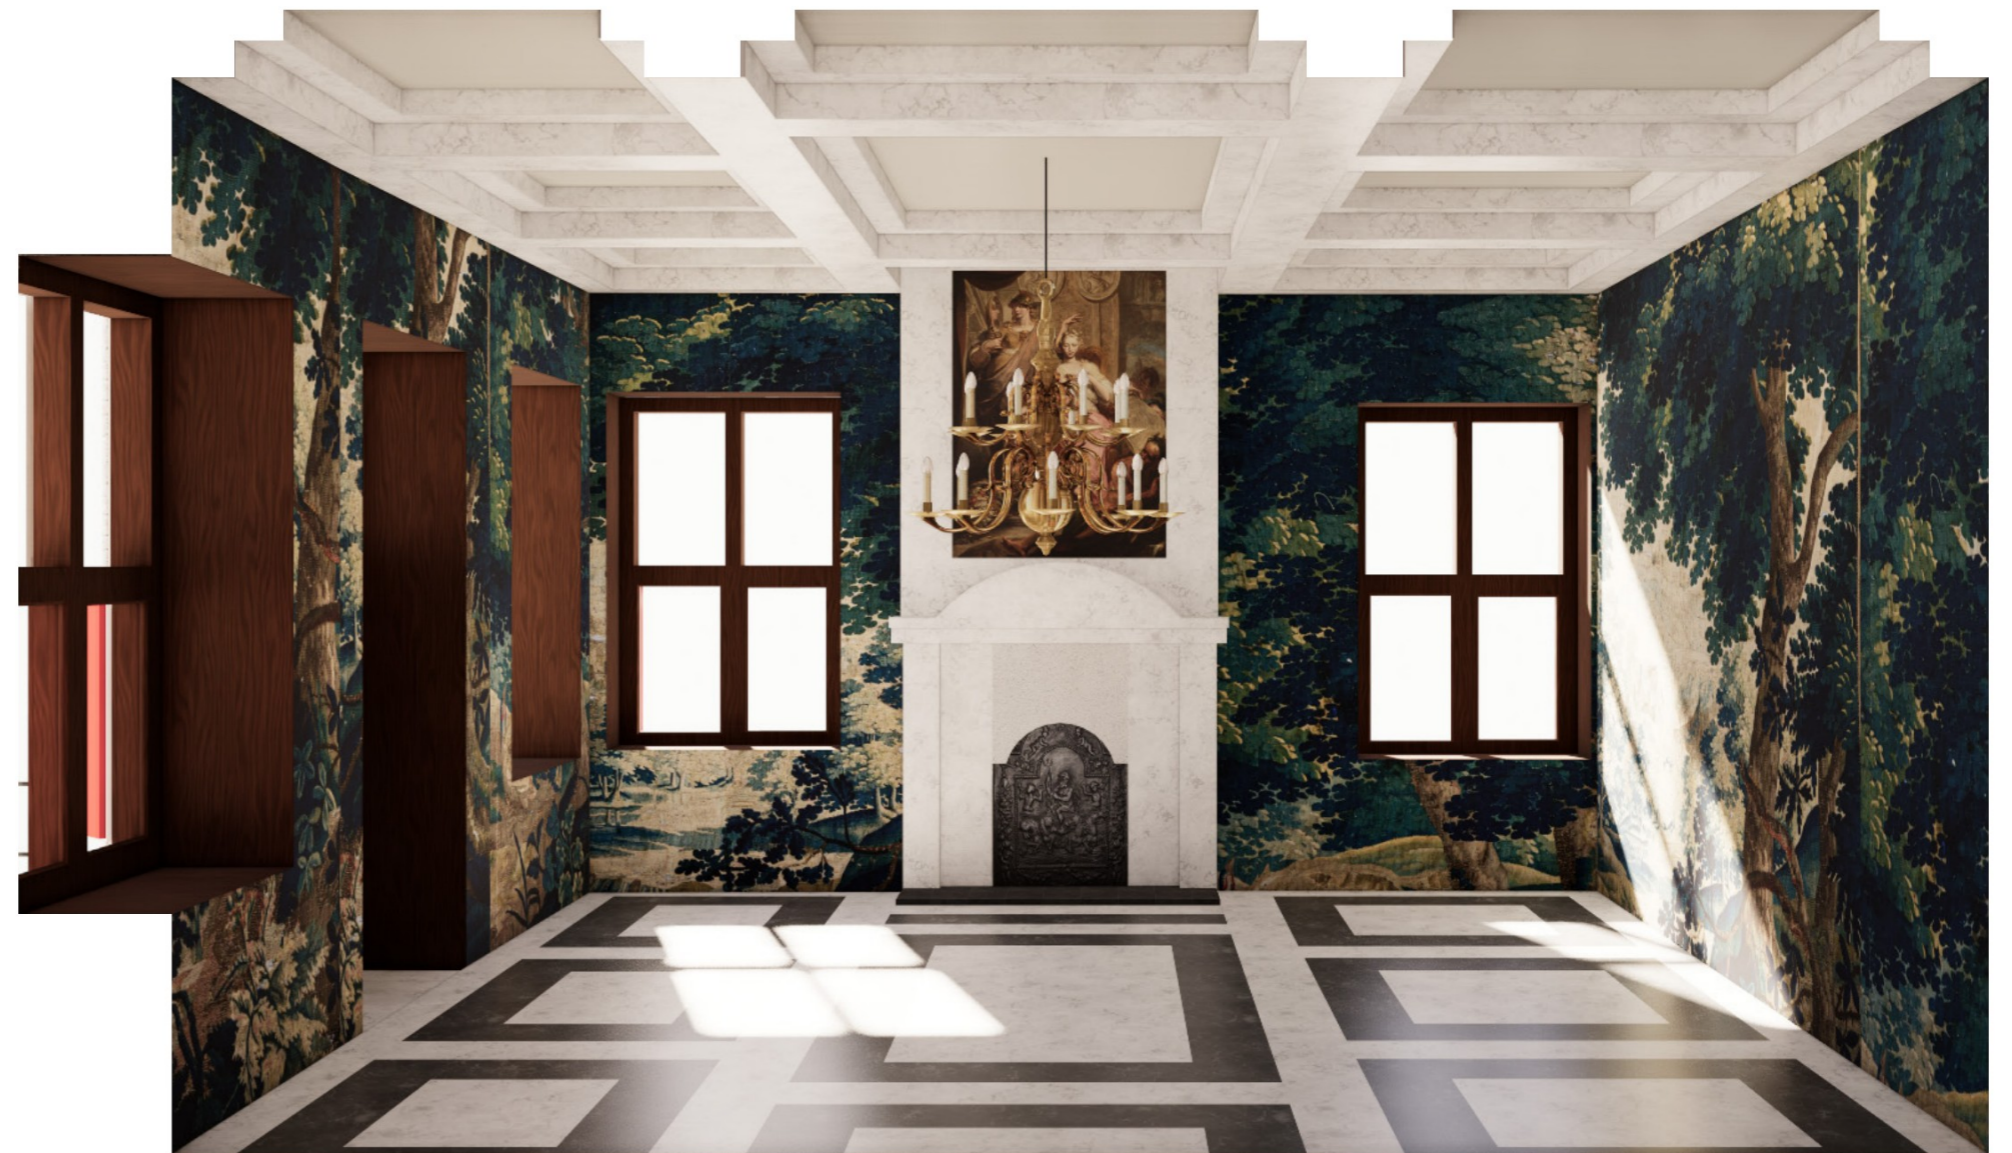
0.14 TROUWZAAL

- > Bestaande afwerkingen behouden, restaureren waar nodig
- > Verdiepte delen cassettes schilderen in zandkleur naar oorspronkelijk 17e eeuws ontwerp

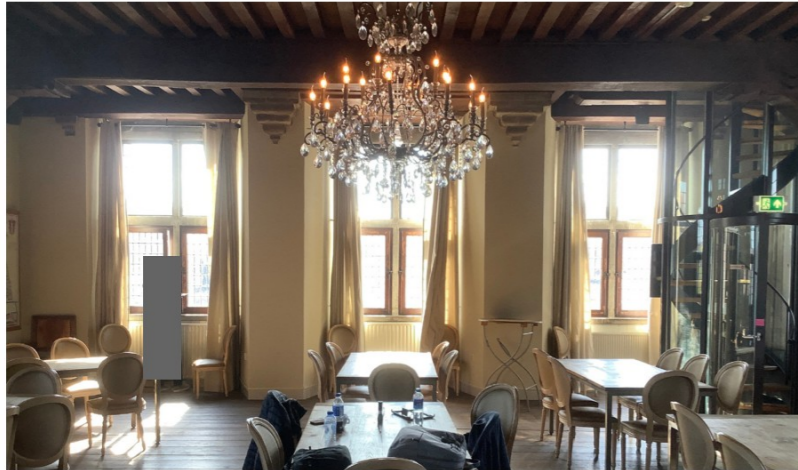
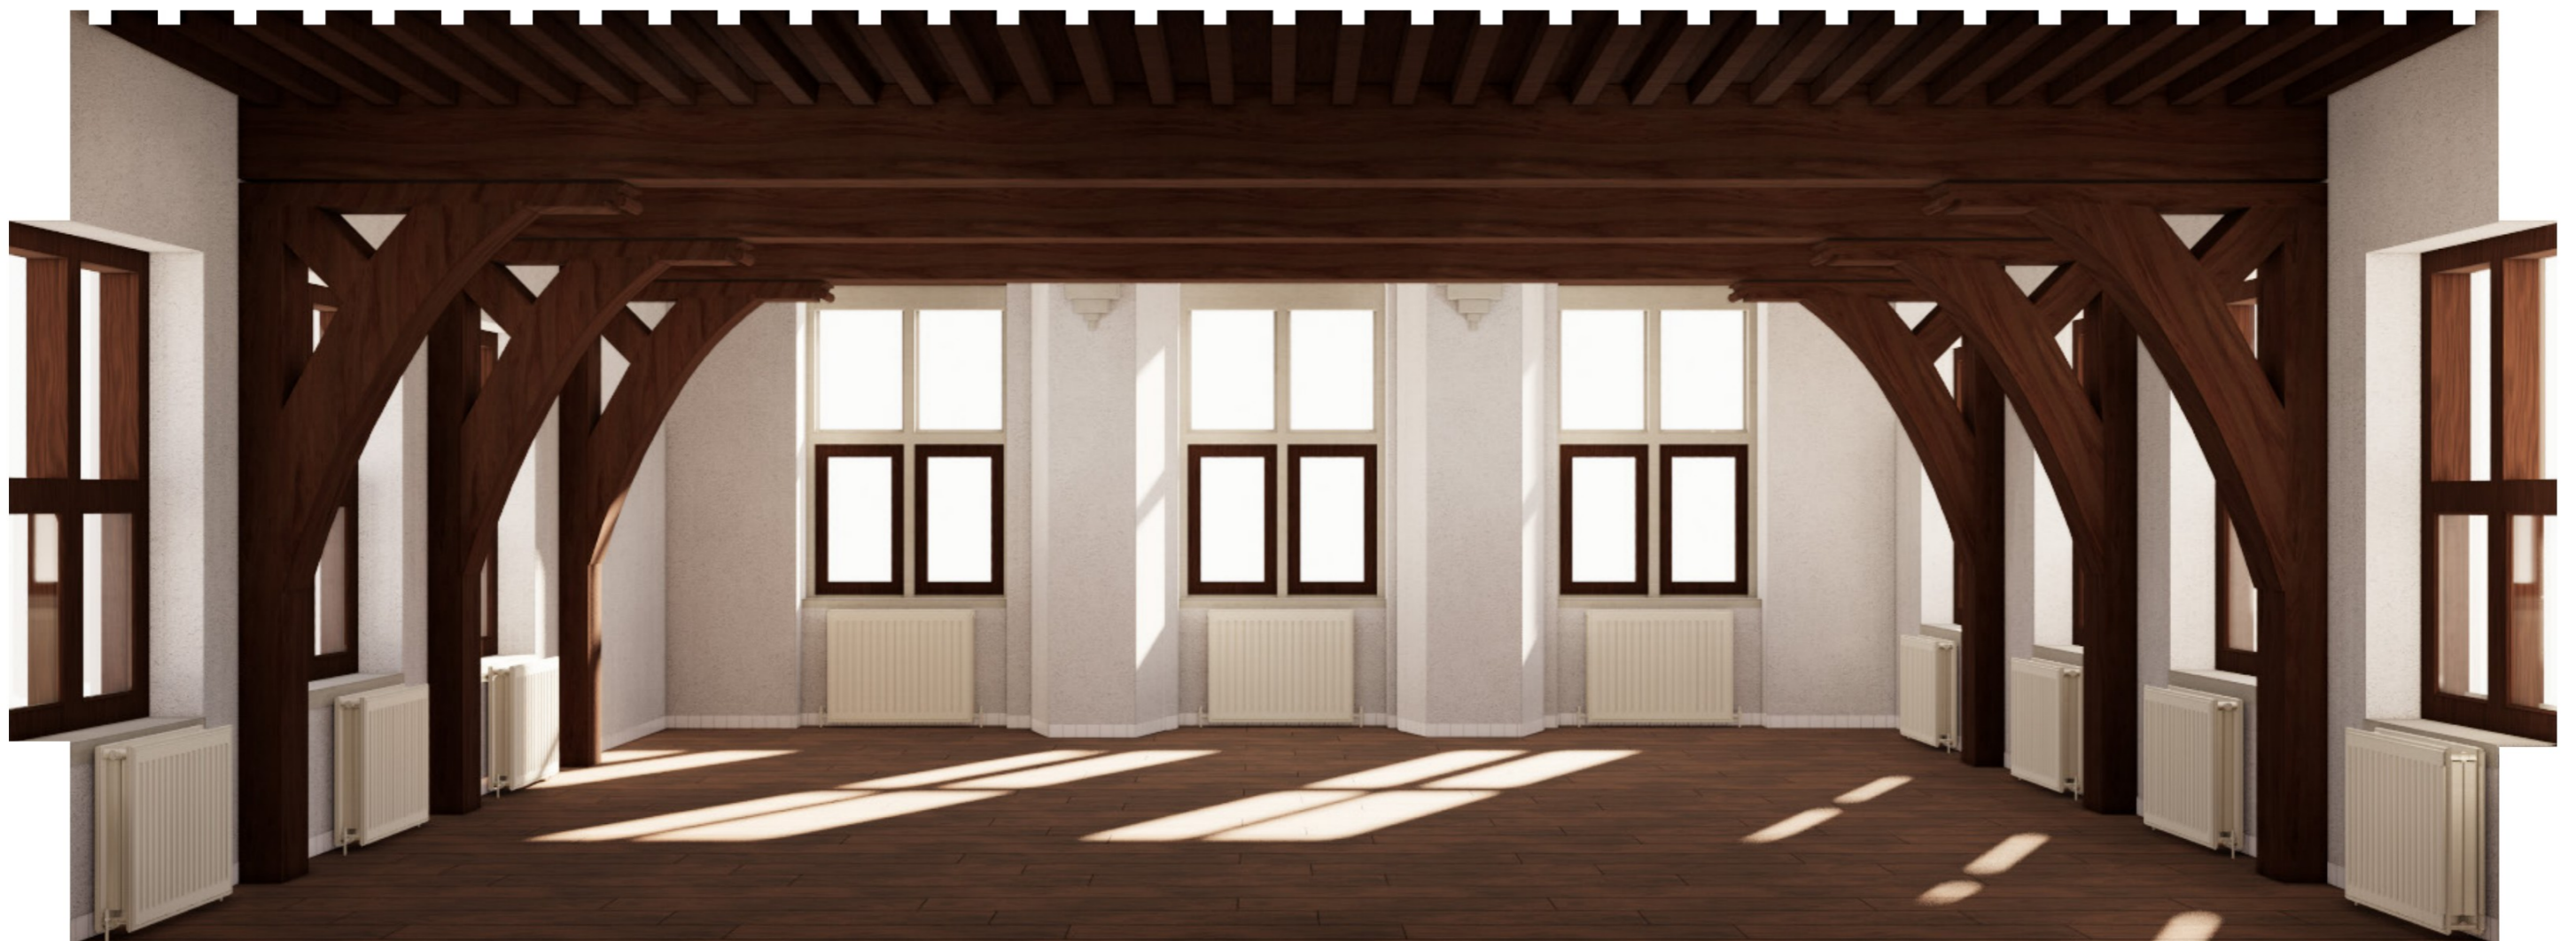
1.03 STERZAAL

- > Herstel afwerkingen naar ontwerp Van der Steur
- > Verwijderen spiltrap uit 1996

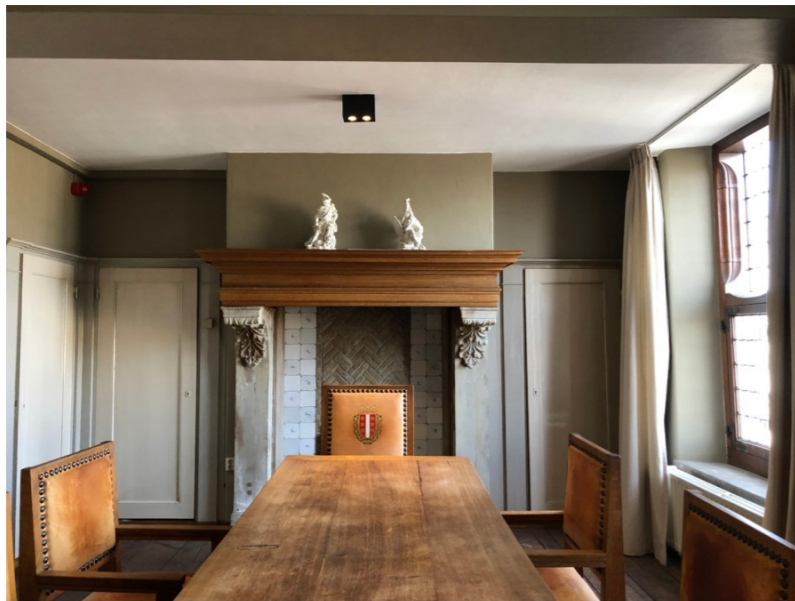
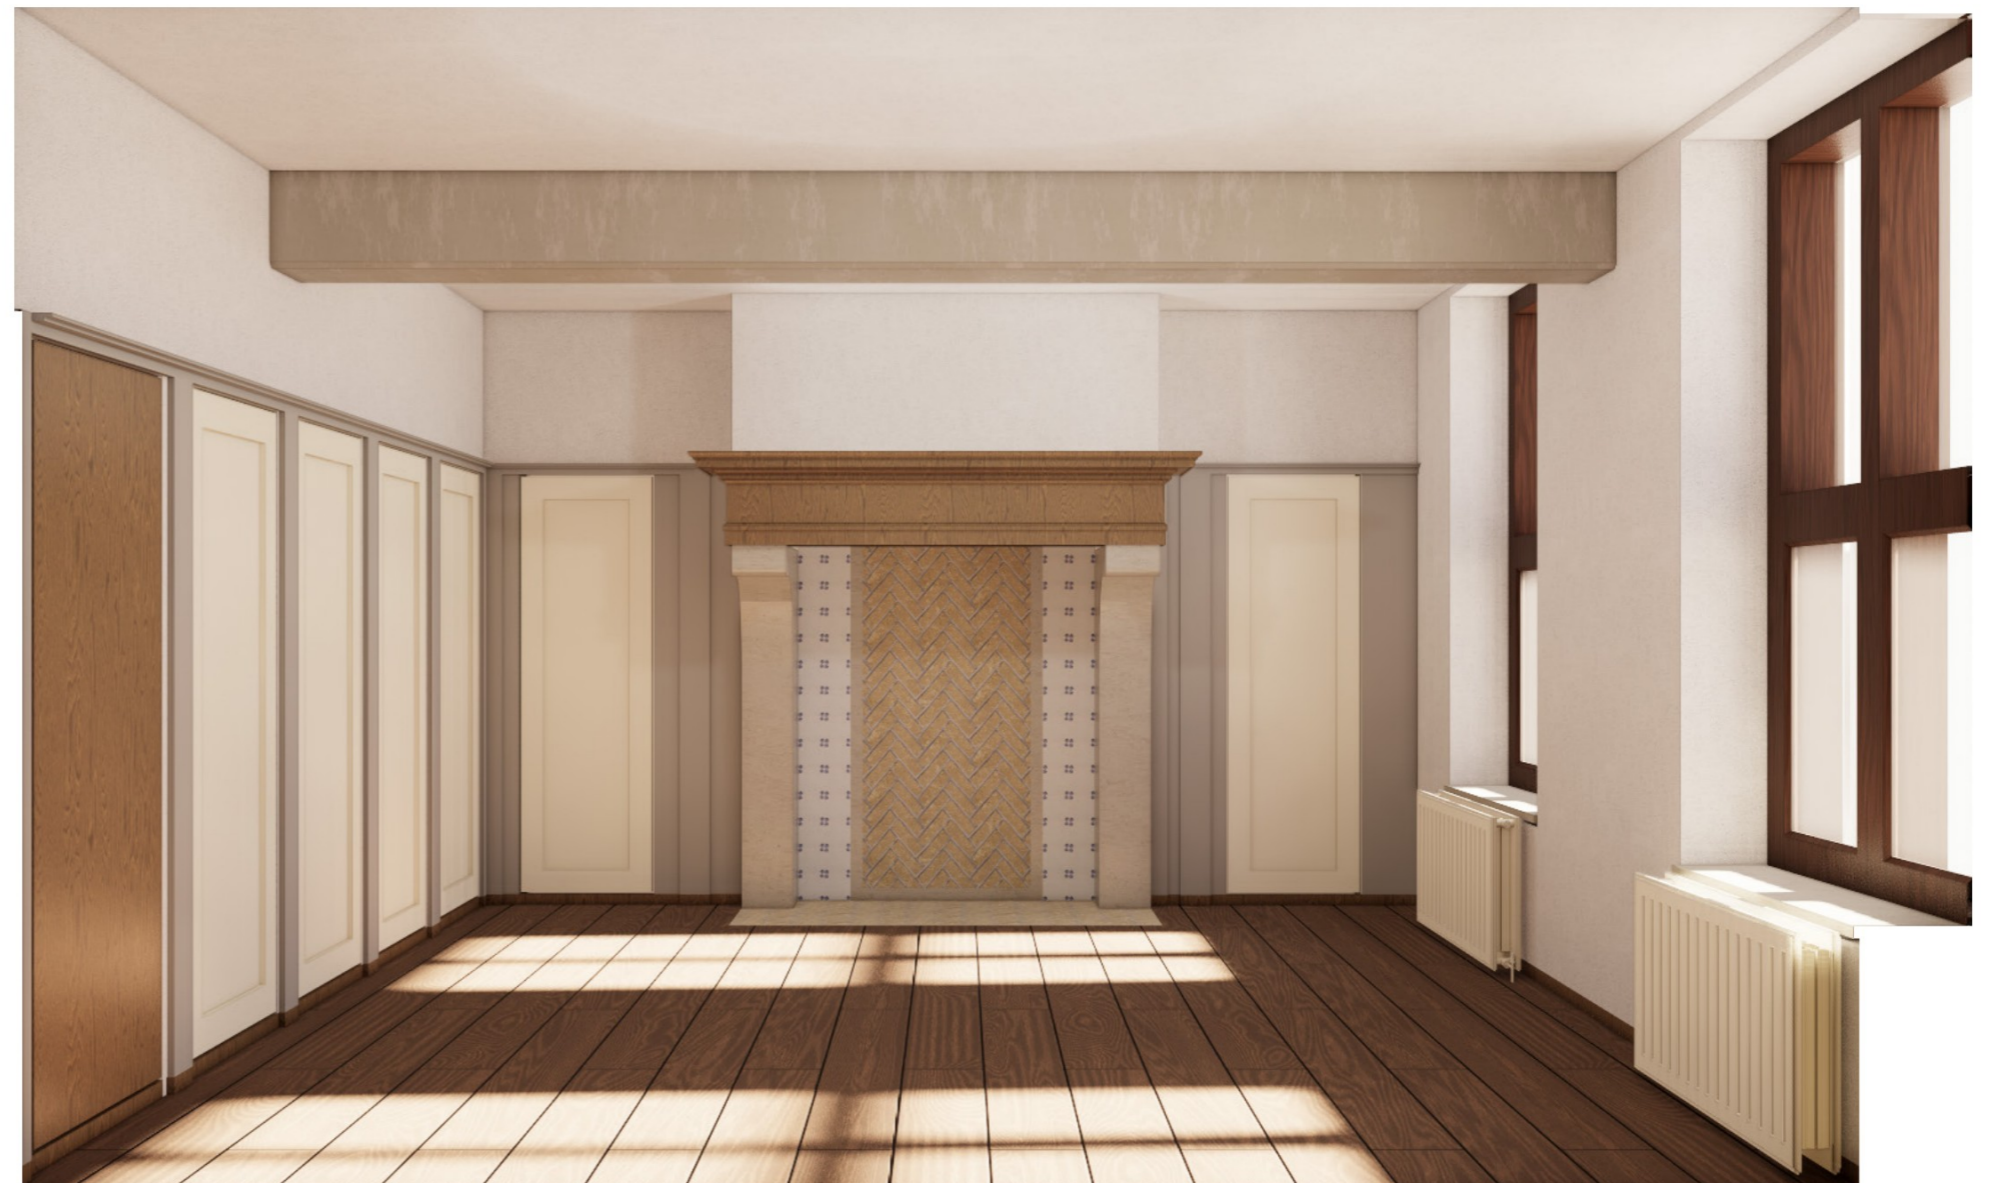
1.08 VERGADERRUIMTE

- > Herstel afwerkingen naar ontwerp Van der Steur
- > Herstel schilderingen betonbalk

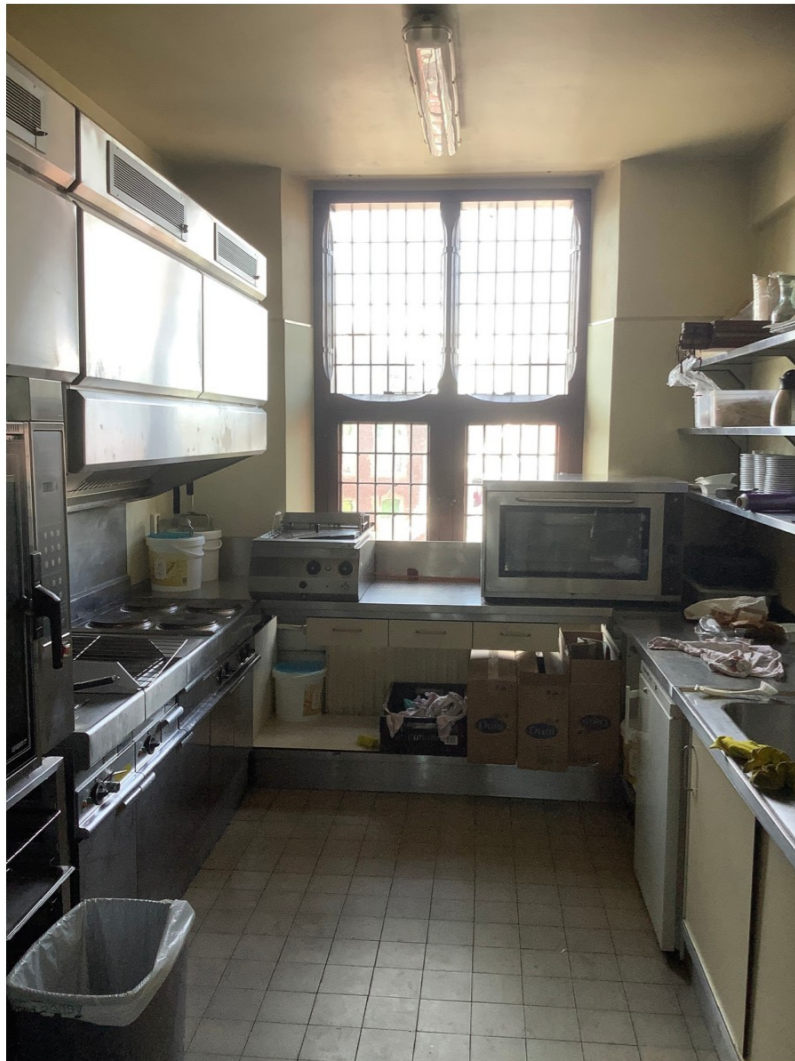
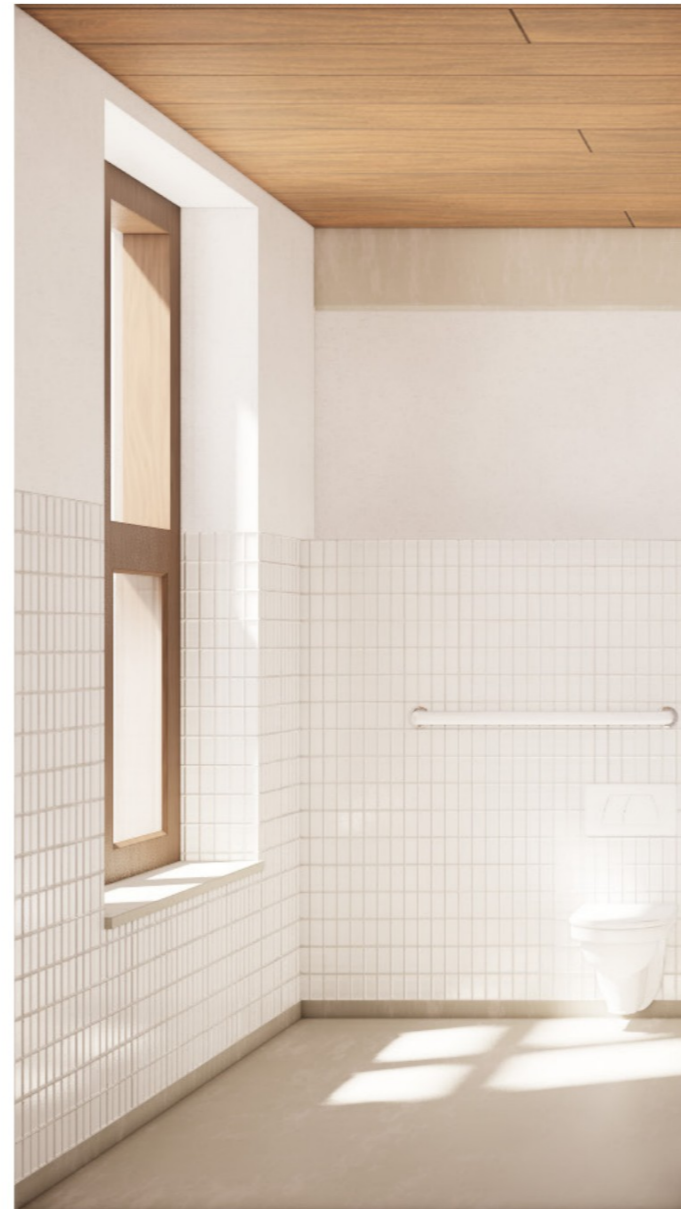
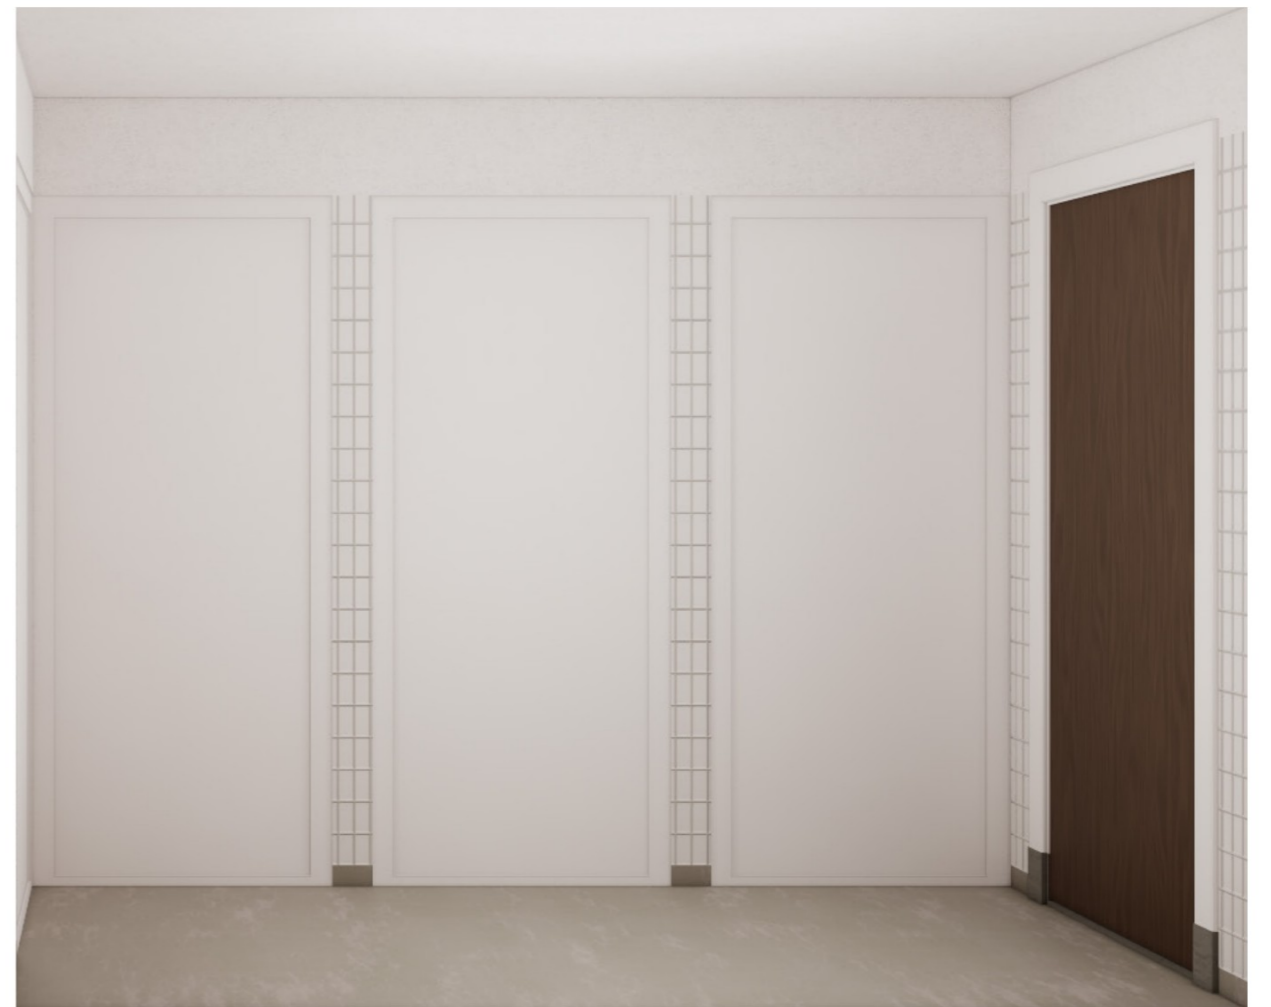
1.09 TOT 1.13 TOILETTEN

- > Inpassen toiletgroep in huidige keuken
- > Herstel schilderingen betonbalk, kleuren en materialen passend bij overige ruimtes naar ontwerp Van der Steur

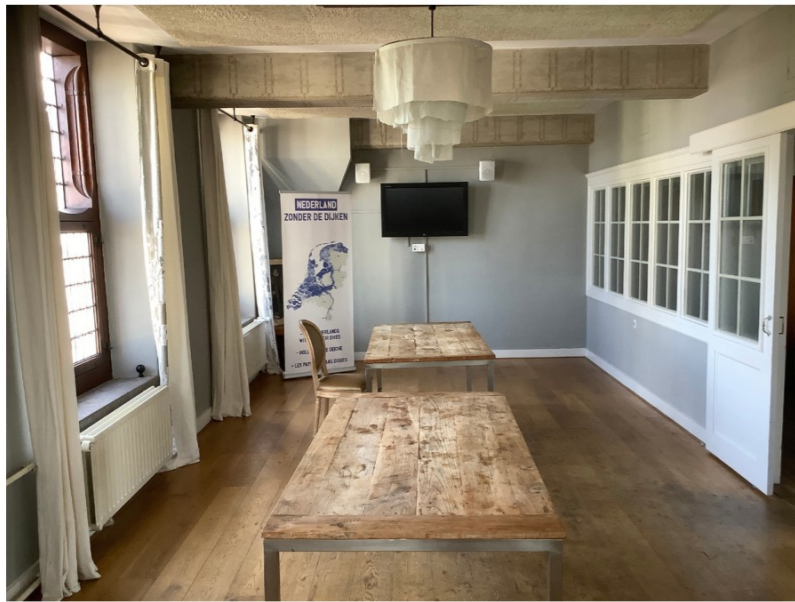
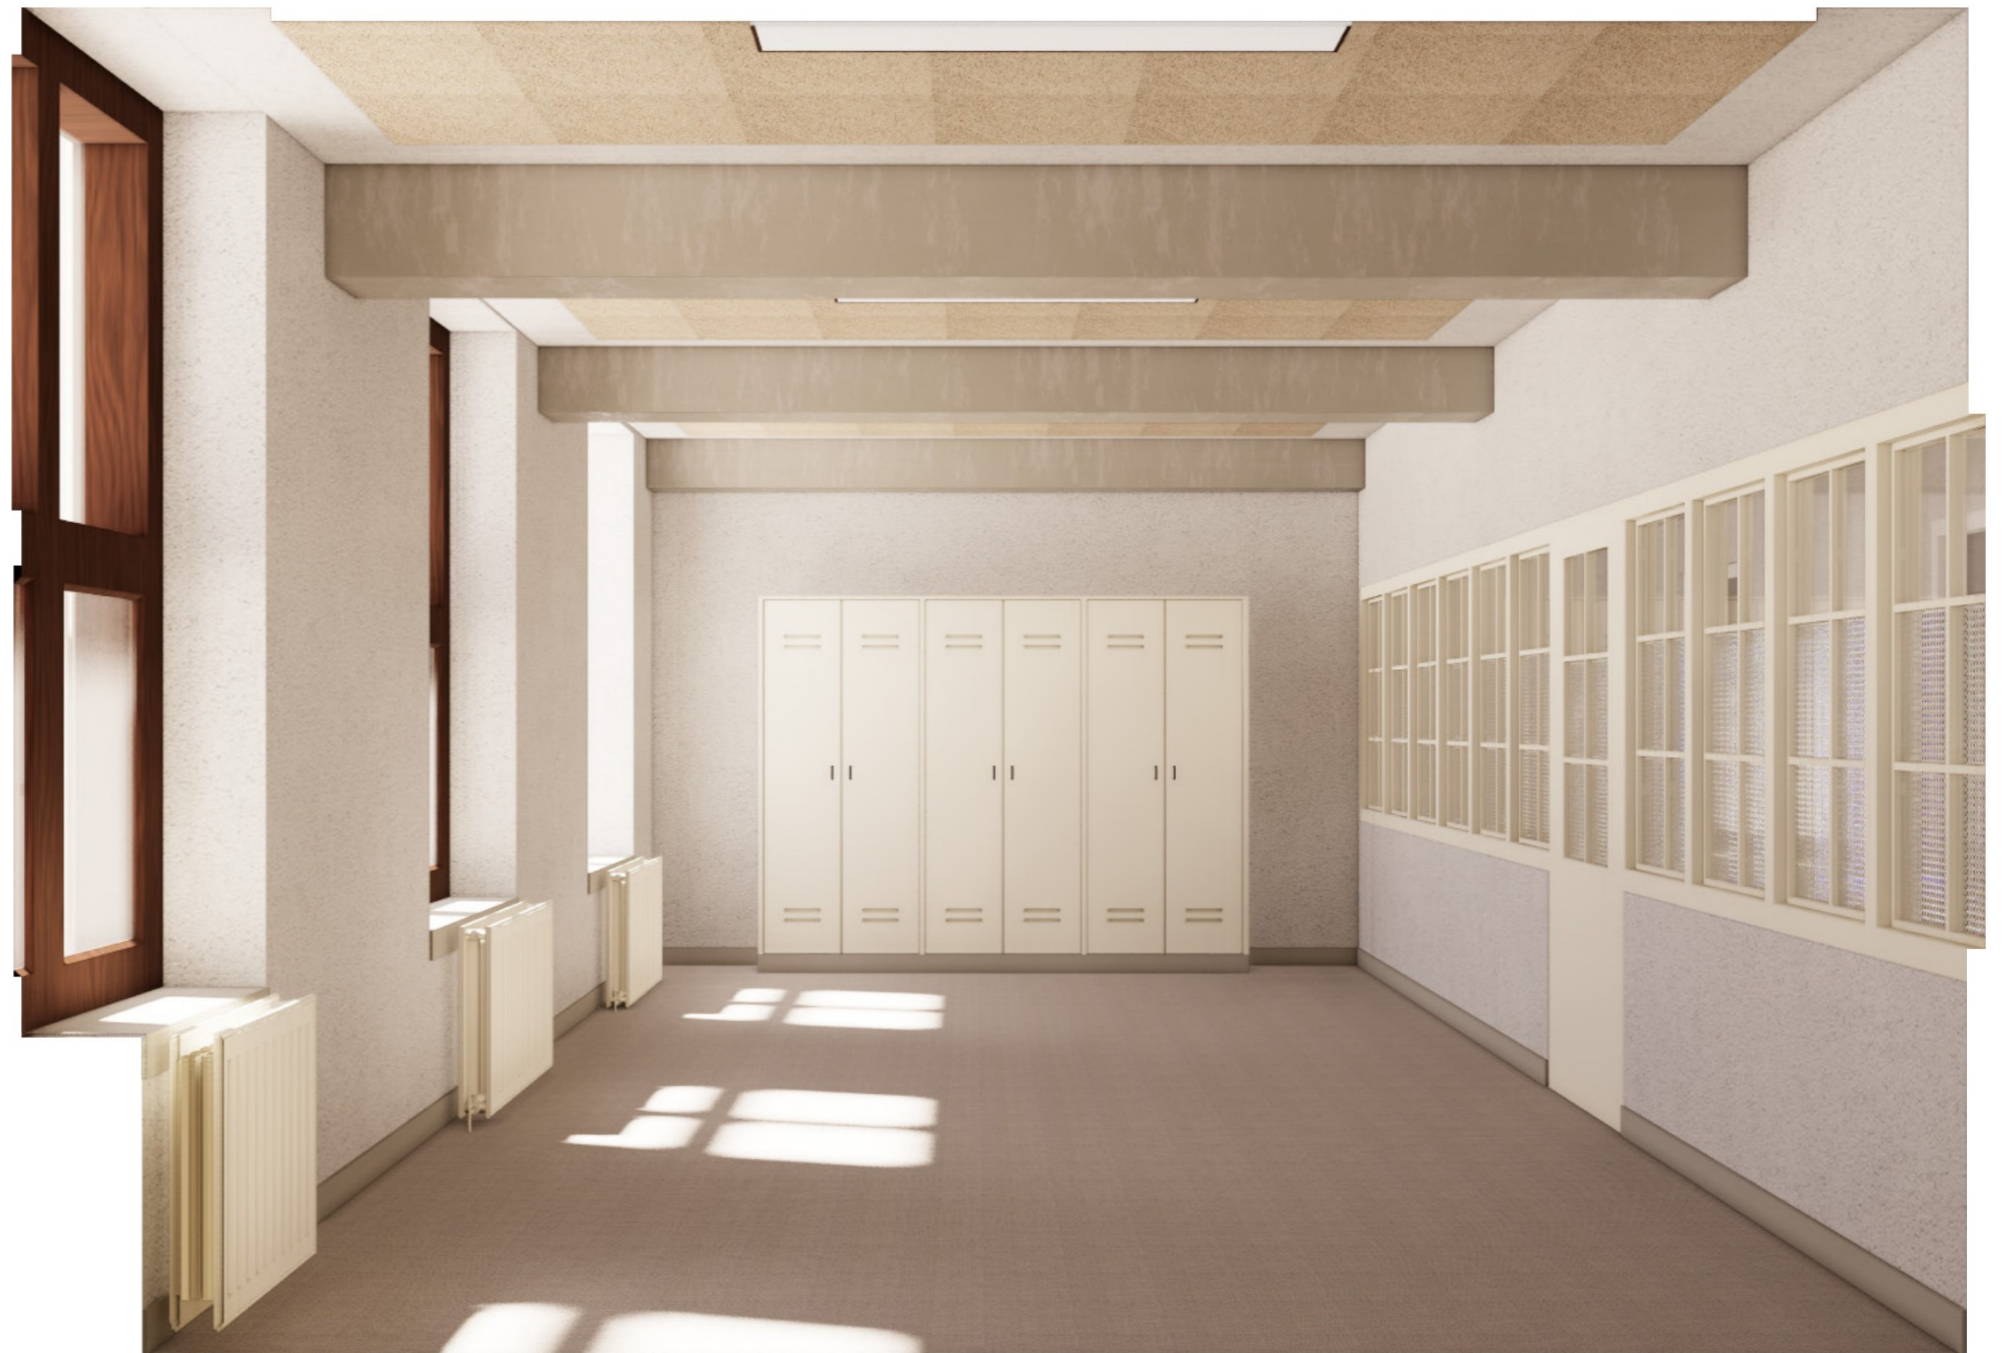
1.14 WERKPLEKKEN

- > Herstel glaspui en deuren naar ontwerp van Van der Steur, plaatsen garderobekast uit 1952 vanuit toiletruimte
- > Nieuwe afwerkingen herstellen de sfeer van het ontwerp van Van der Steur

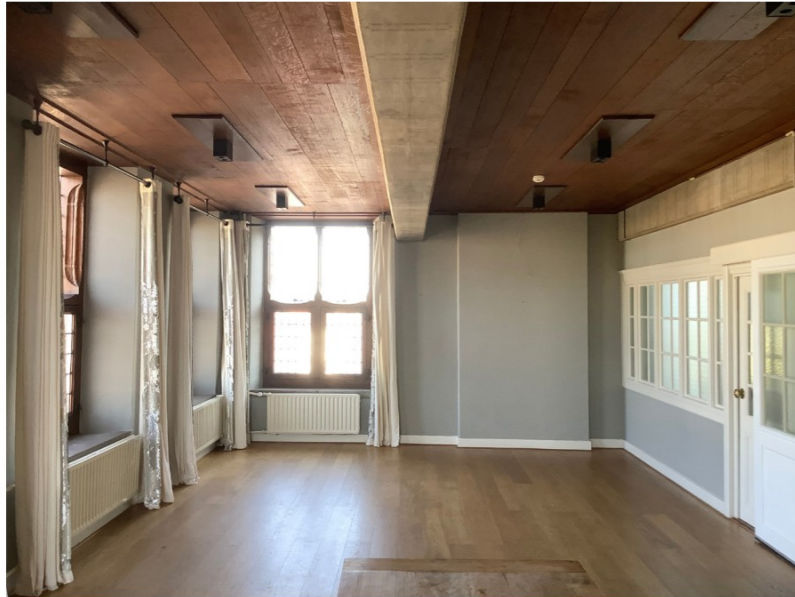
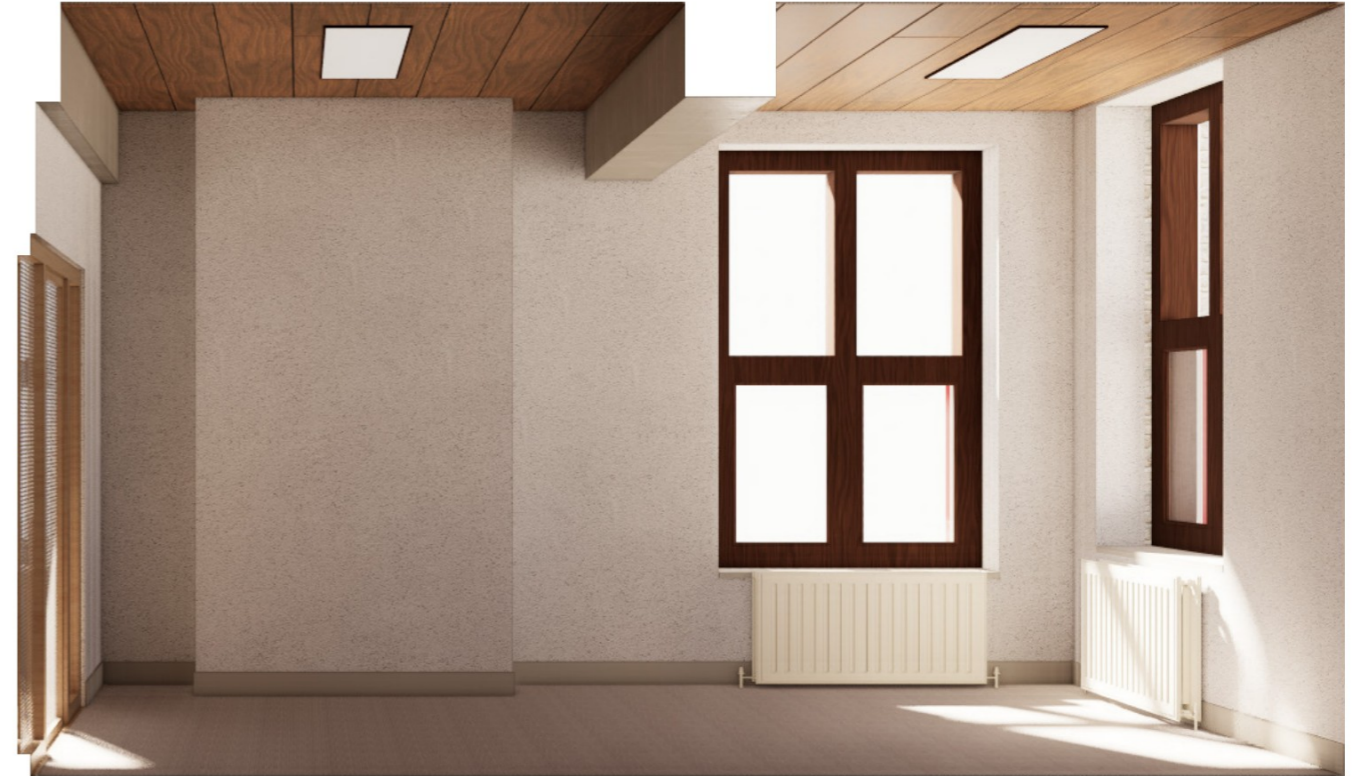
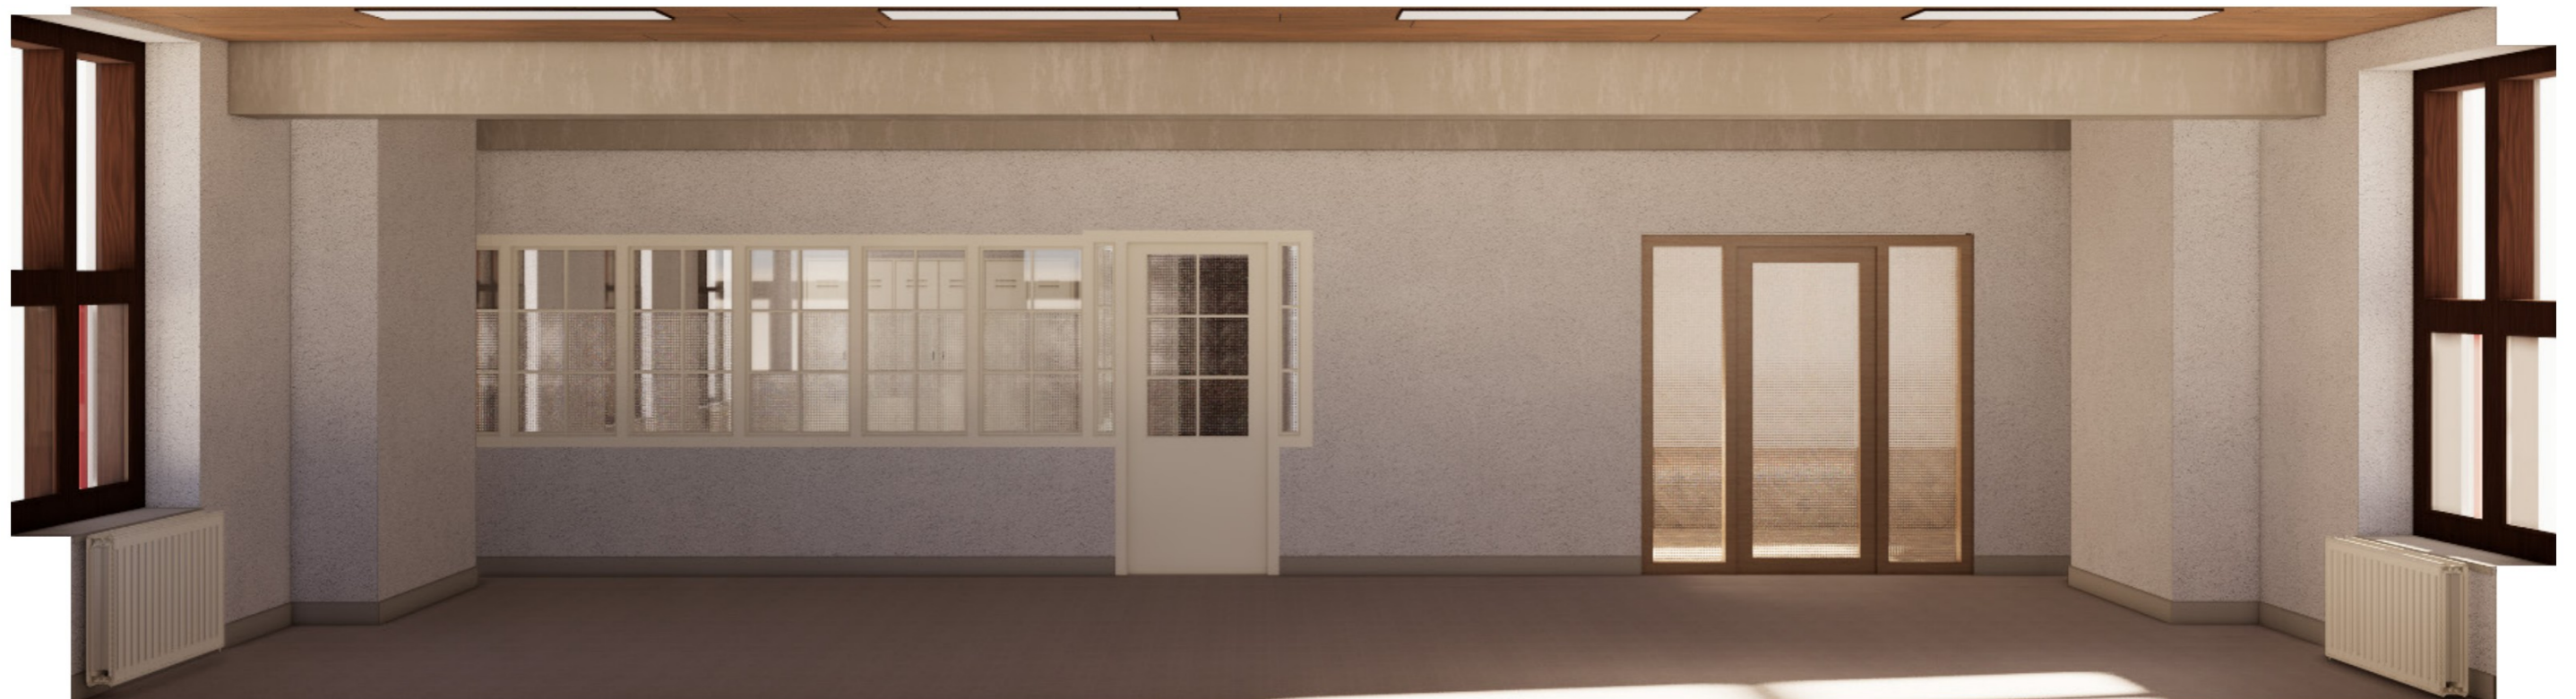
1.16 WERKPLEKKEN

- > Herstel glaspui en deuren naar ontwerp van Van der Steur, nieuwe doorgang naar ruimte 1.17
- > Nieuwe afwerkingen herstellen de sfeer van het ontwerp van Van der Steur

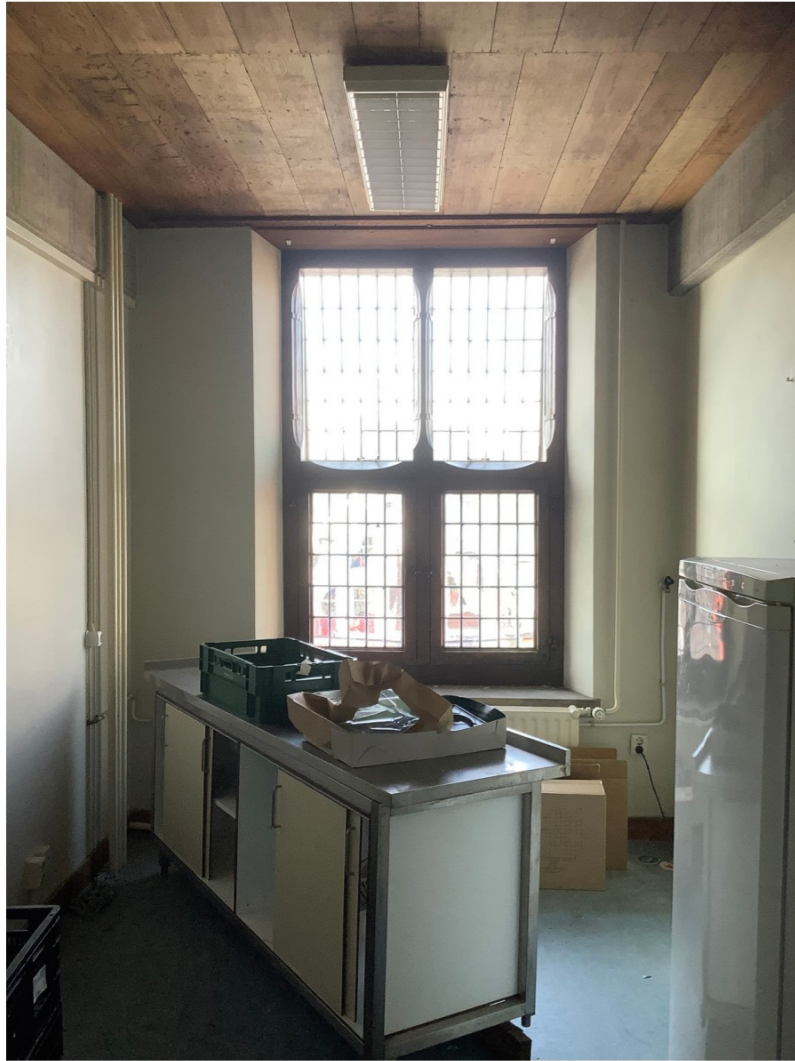
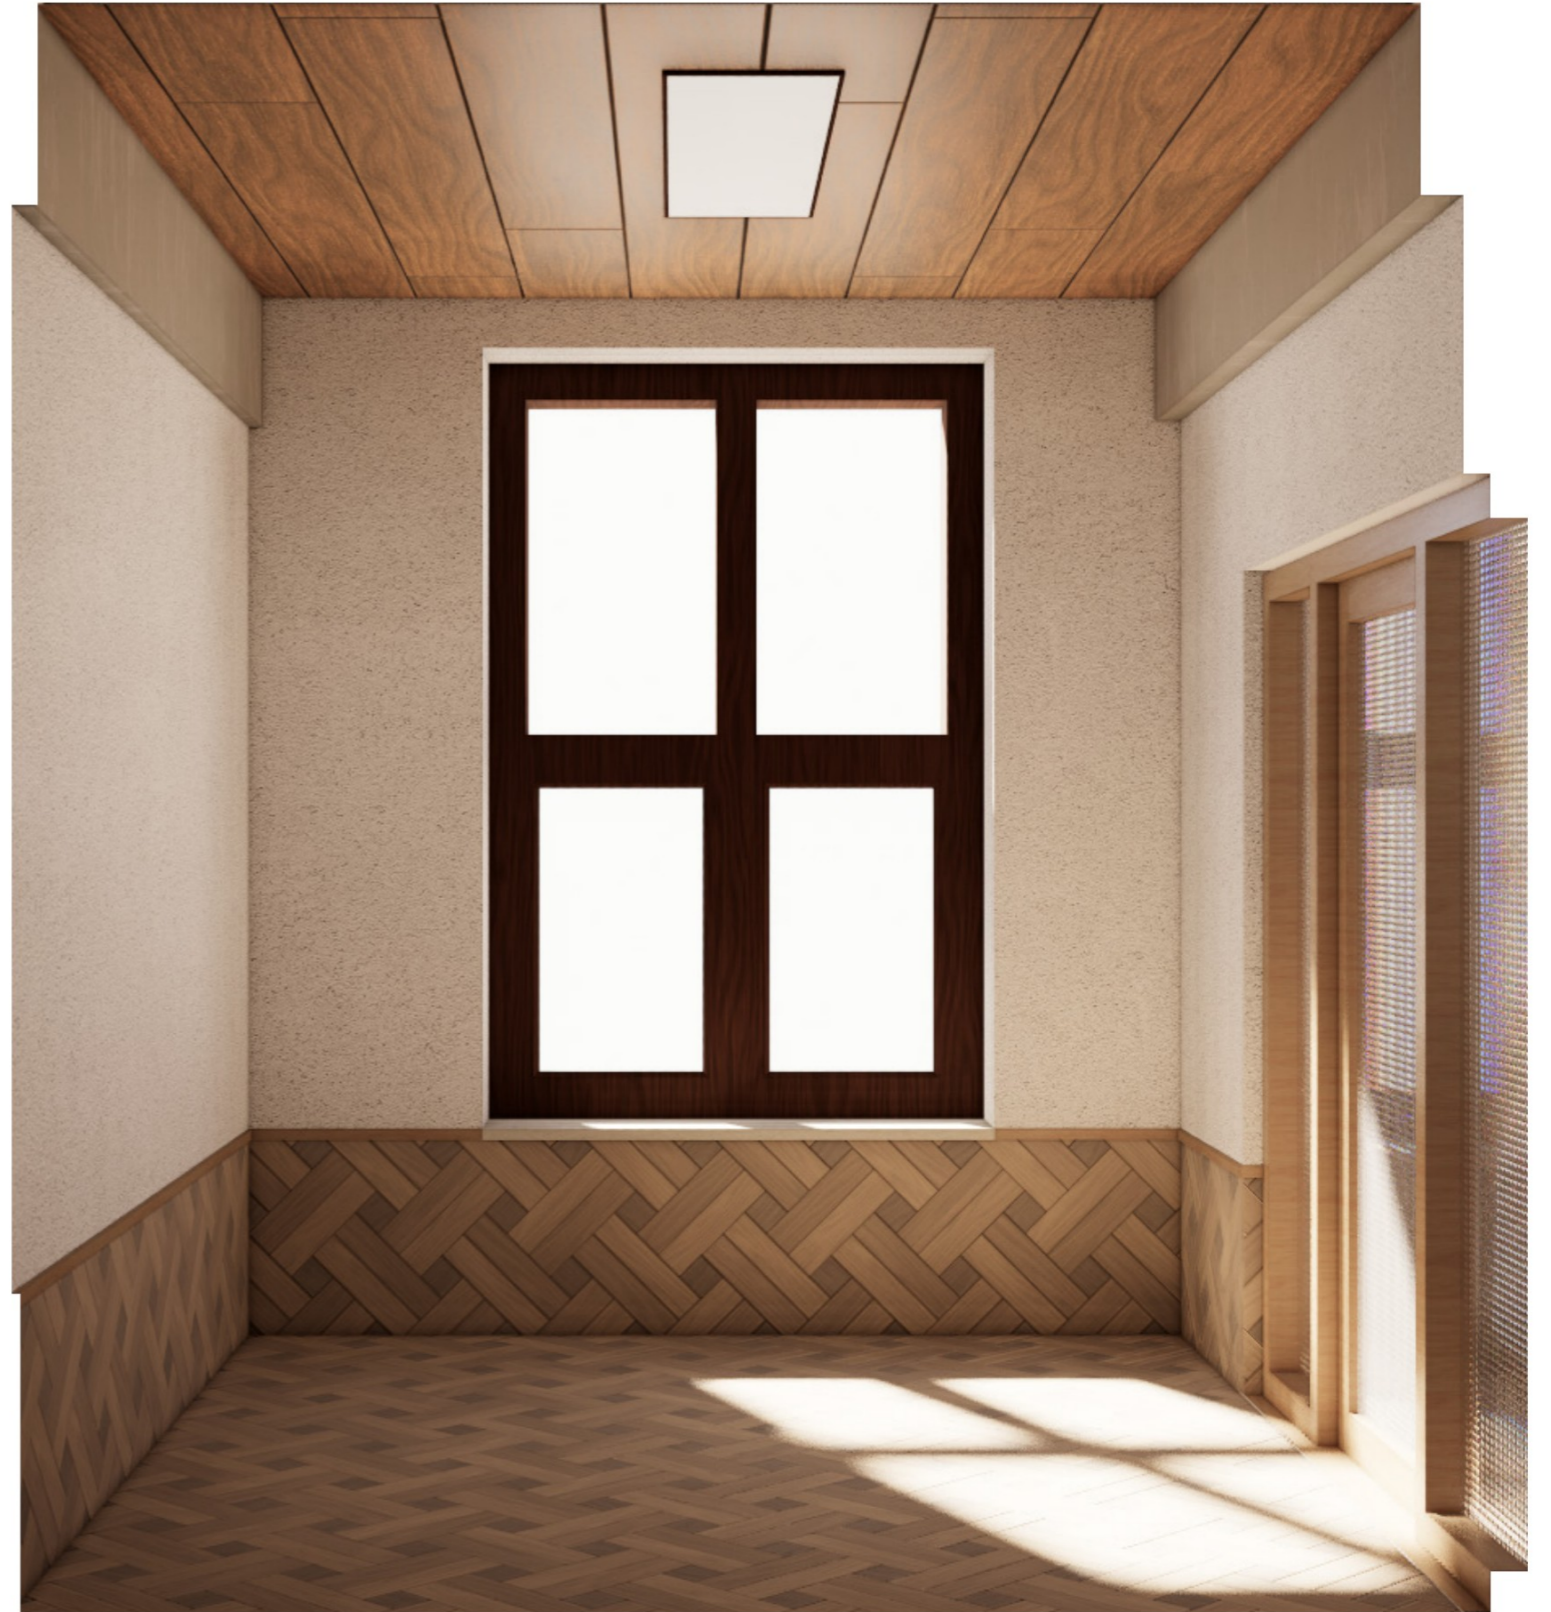
1.17 VERGADERRUIMTE

- > Hergebruik parketvloer vierschaar als vloer en lambrisering; een duidelijke nieuwe toepassing
- > Nieuwe afwerkingen herstellen de sfeer van het ontwerp van Van der Steur
