WIJZIGING 25-11-2024

STADHUIS OP DE MARKT TE GOUDA

RUIMTEBOEK
7 SEPTEMBER 2023

VAN
HOOGVEST
ARCHITECTEN

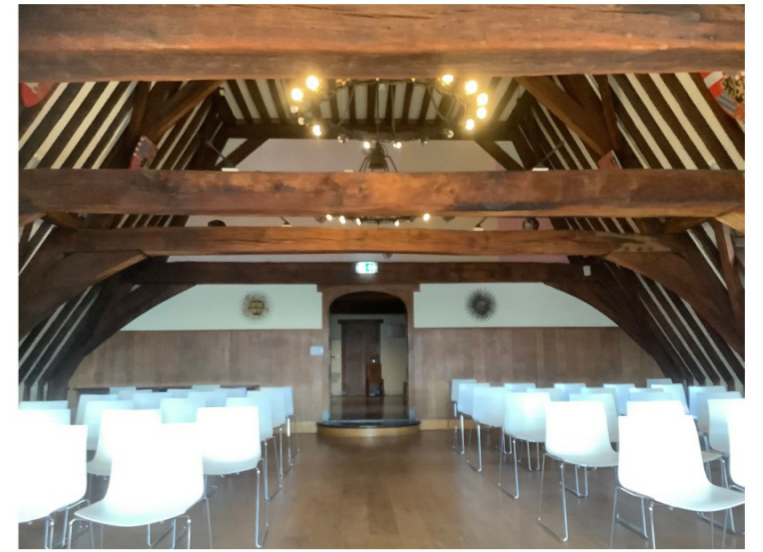
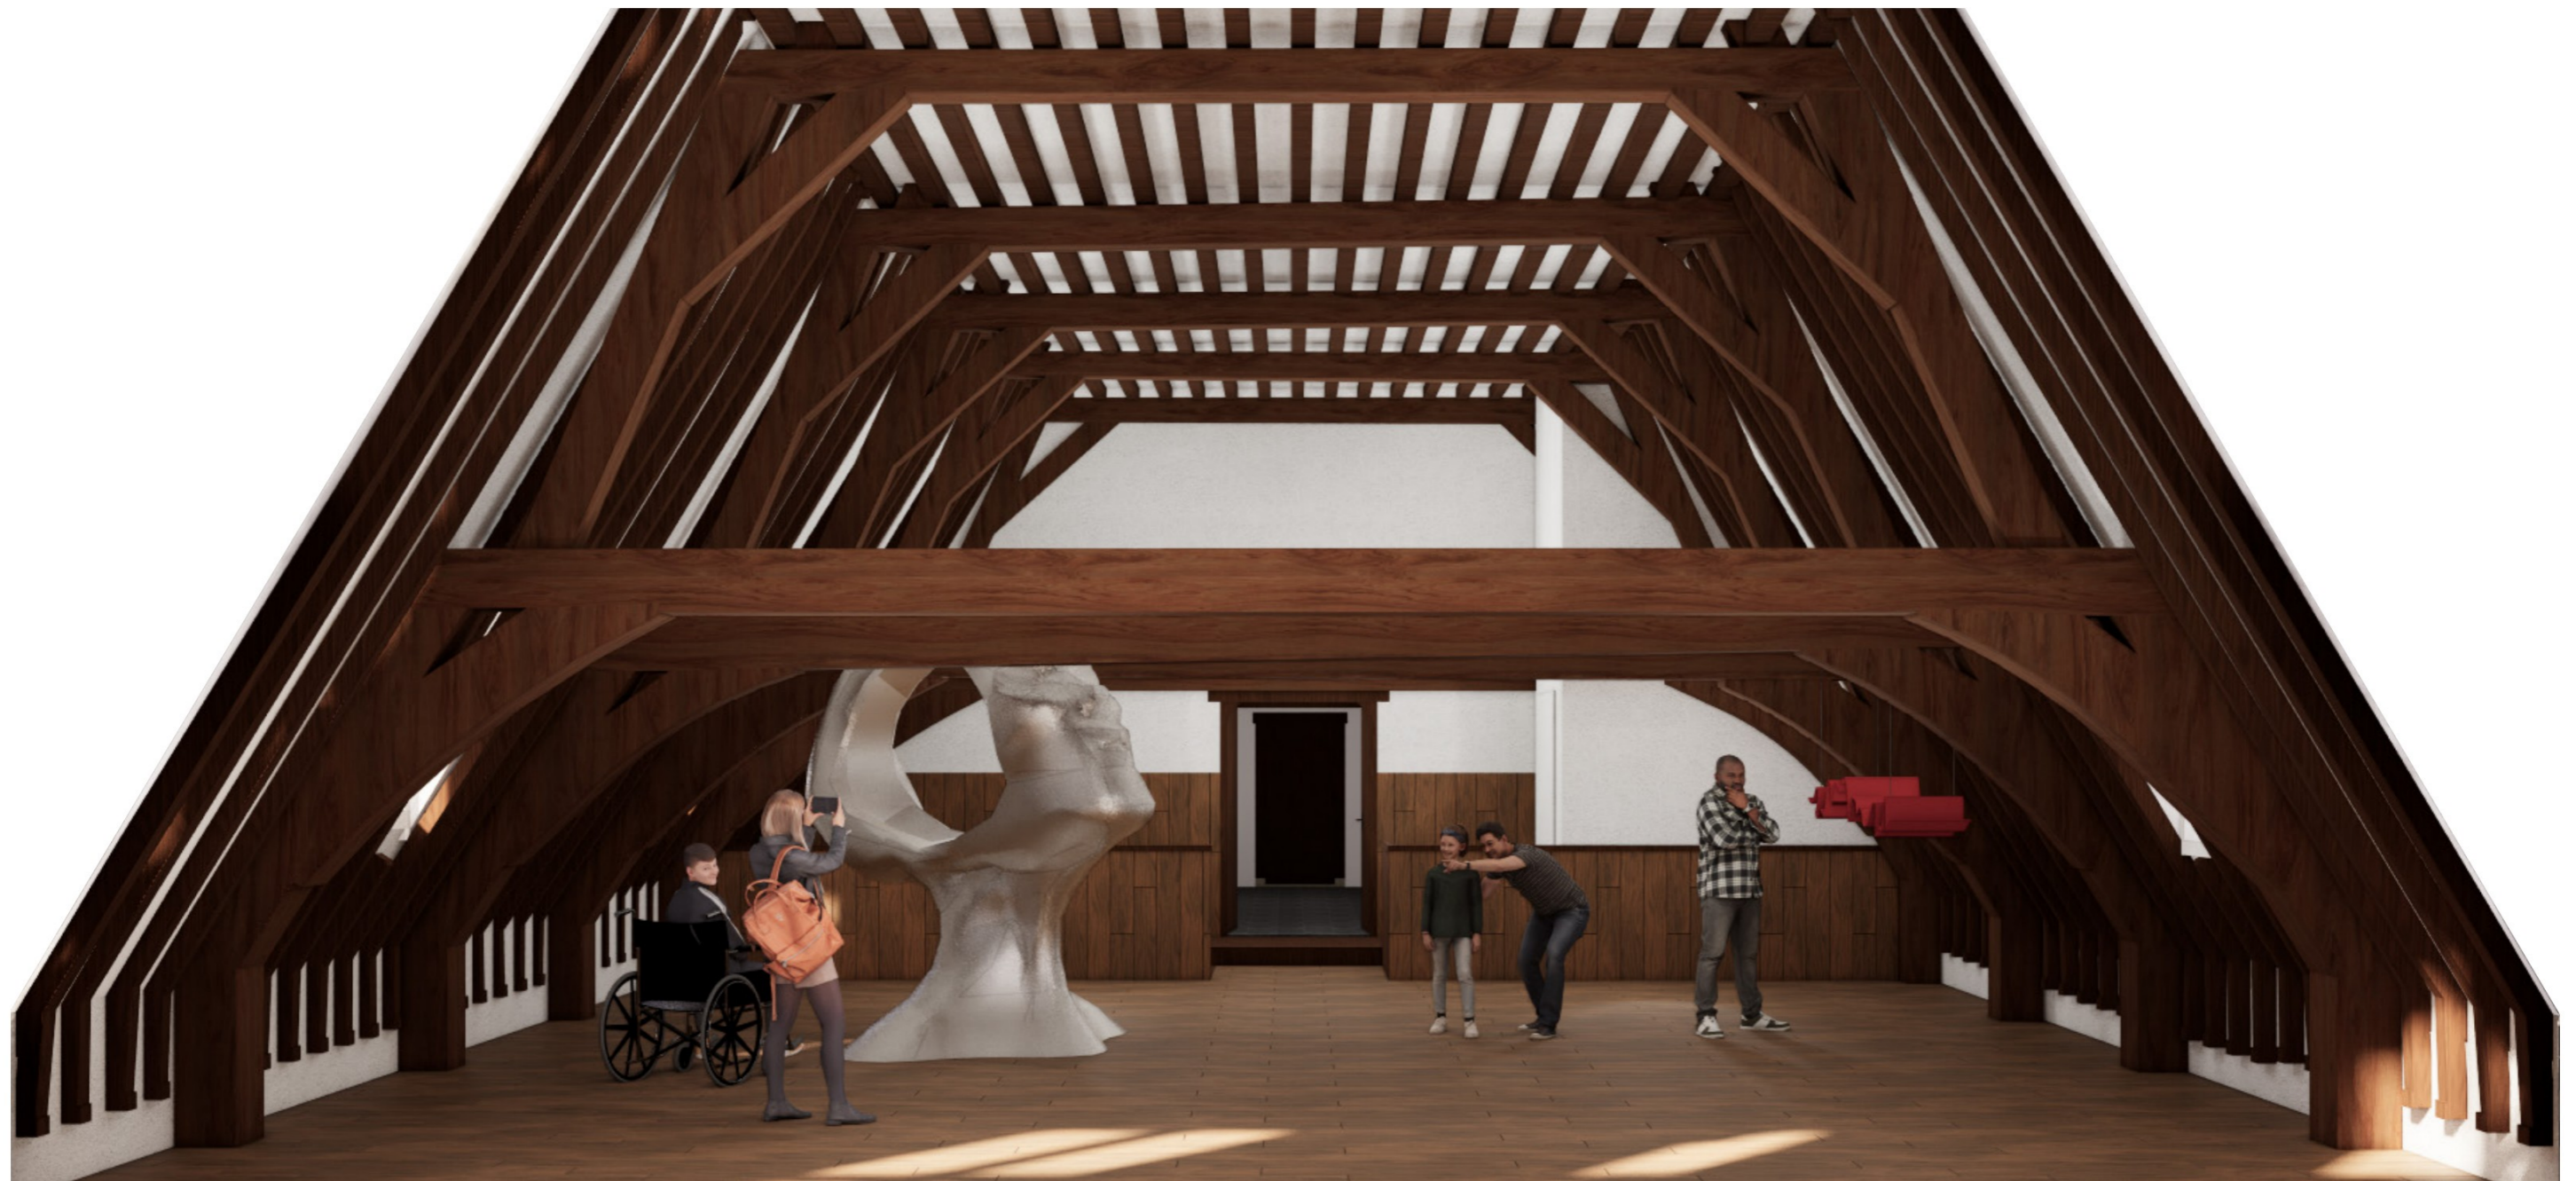
2.04 EXPOSITIERUIMTE

- > Inpassing lift met behoud van ruimtelijke balans en proporties
- > Hellingbaan wegwerken in balustrade geïnspireerd op voormalige publieke tribune
- > Huidige parketvloer verwijderen en originele vloer van houten delen terugbrengen

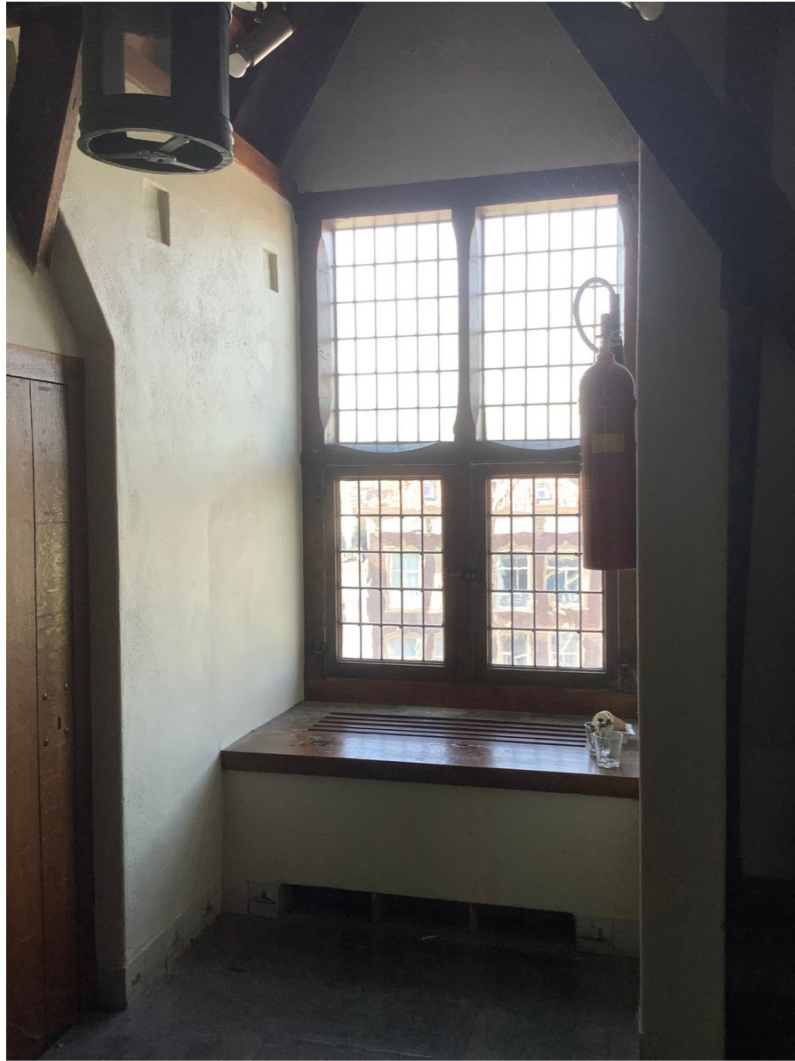
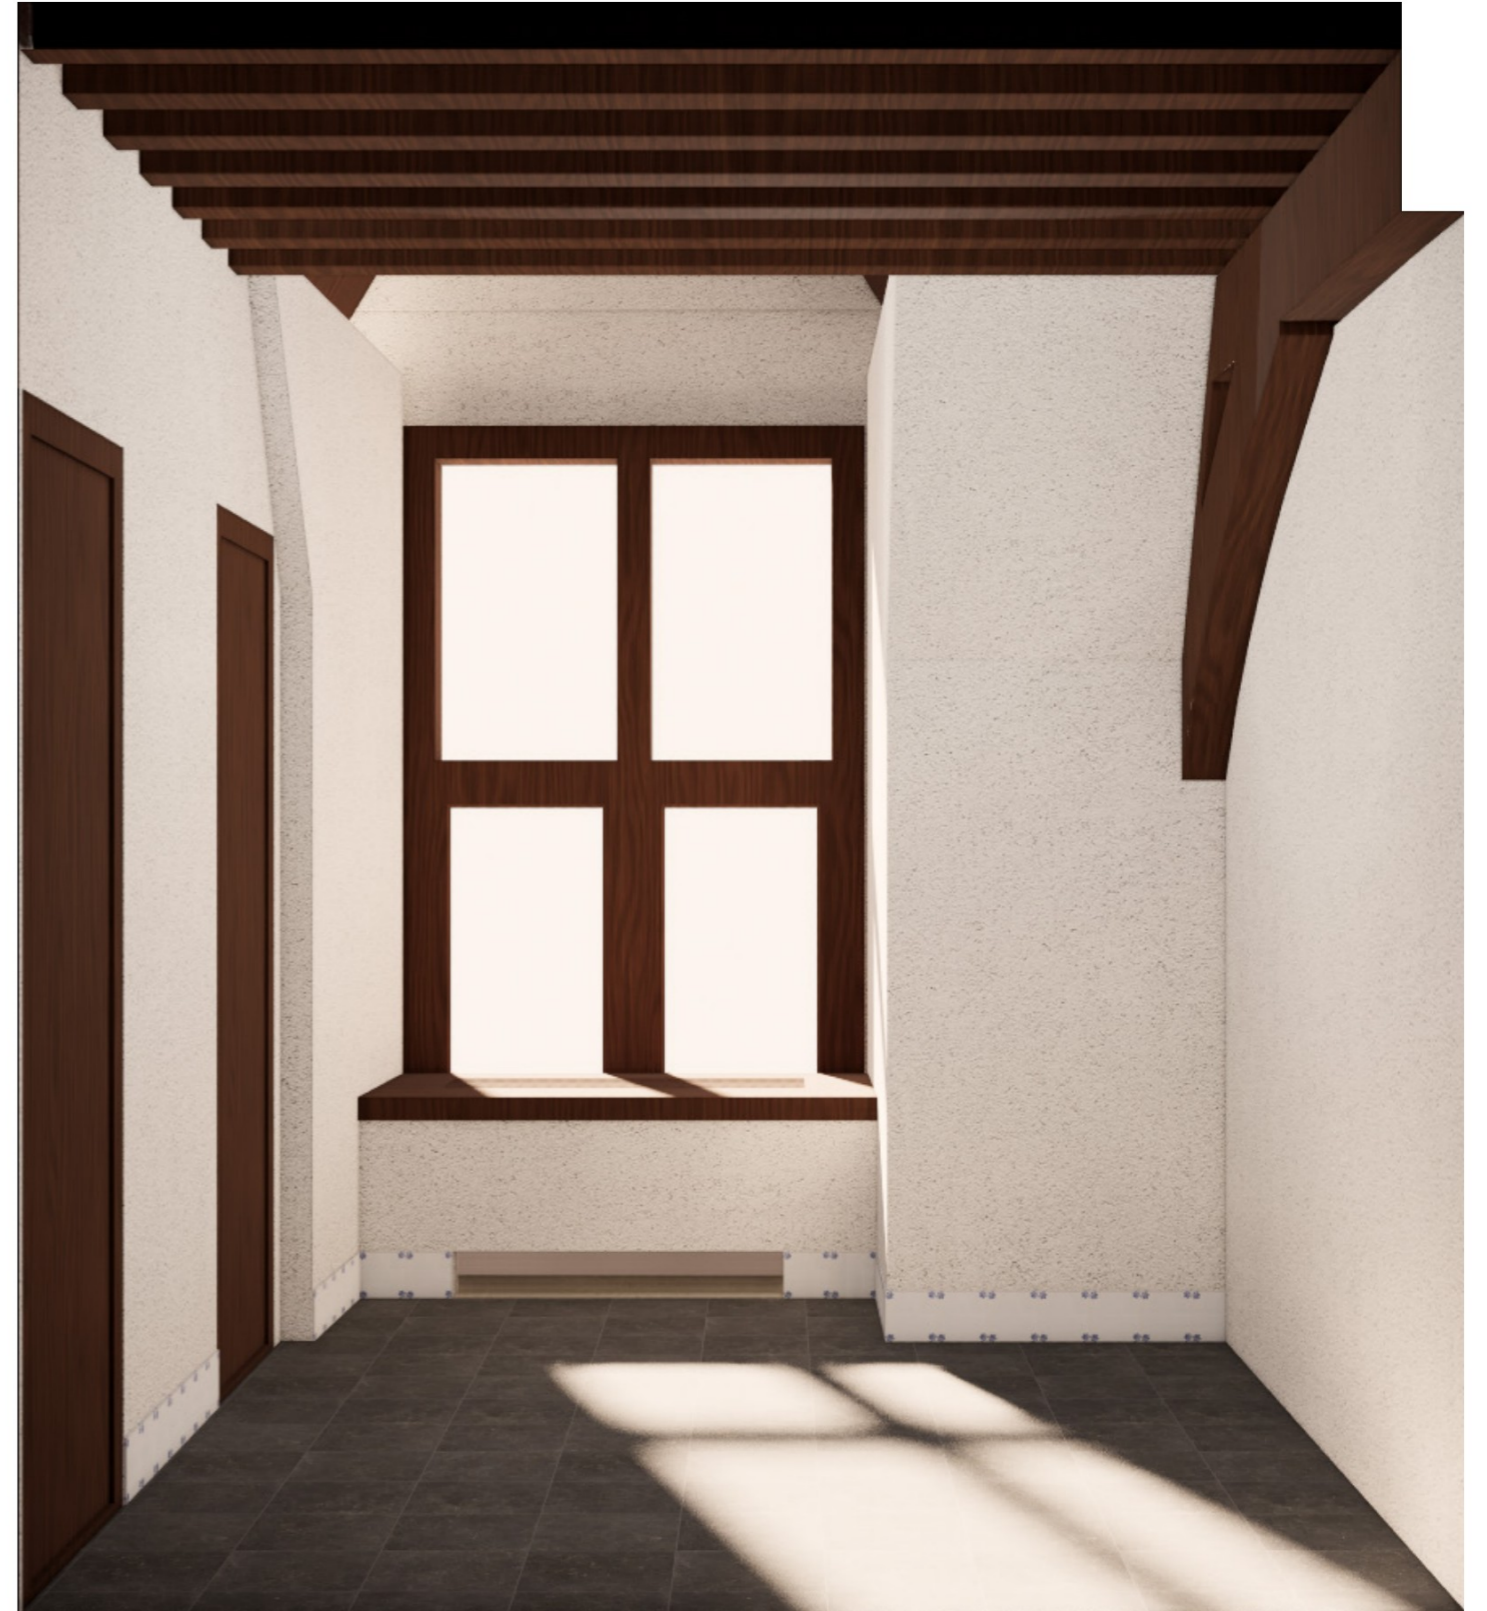
2.06 WERKPLEK

- > Zijwand terugbrengen naar oorspronkelijk ontwerp Van der Steur
- > Herstel (bestaande) afwerkingen naar ontwerp Van der Steur

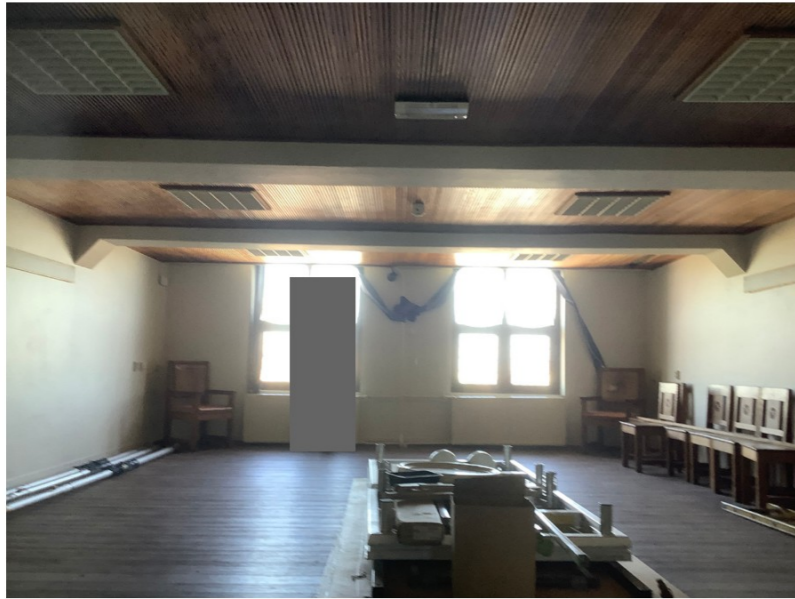
2.12 ATELIER/ WERKPLEKKEN

- > Doos-in-doos constructie en verlaagd plafond archiefruimte verwijderen
- > Nieuwe afwerkingen herstellen de sfeer van het ontwerp van Van der Steur

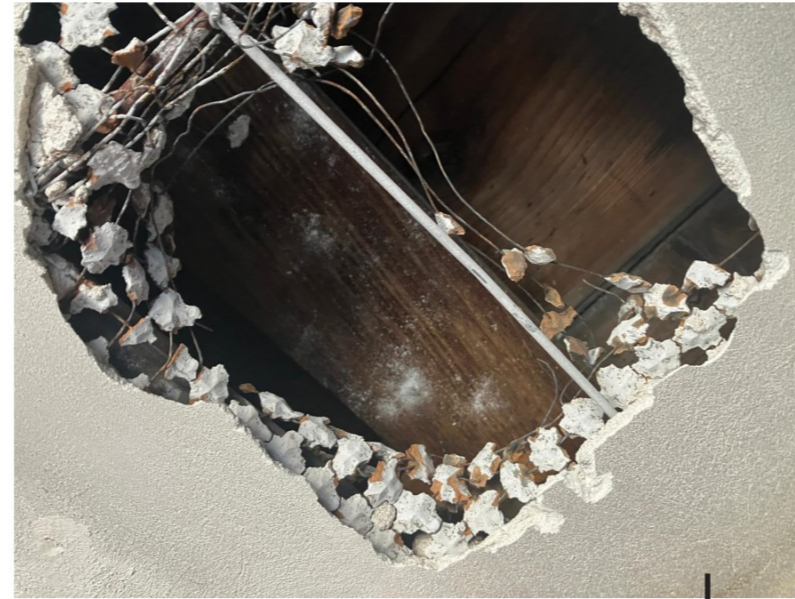
houten plafond met kinderbinten is nog aanwezig
