BOUWHISTORISCHE  
OPNAME  
MET  
WAARDESTELLING

**STADHUIS**

**GOUDA**

STADHUIS  
MARKT 1, GOUDA

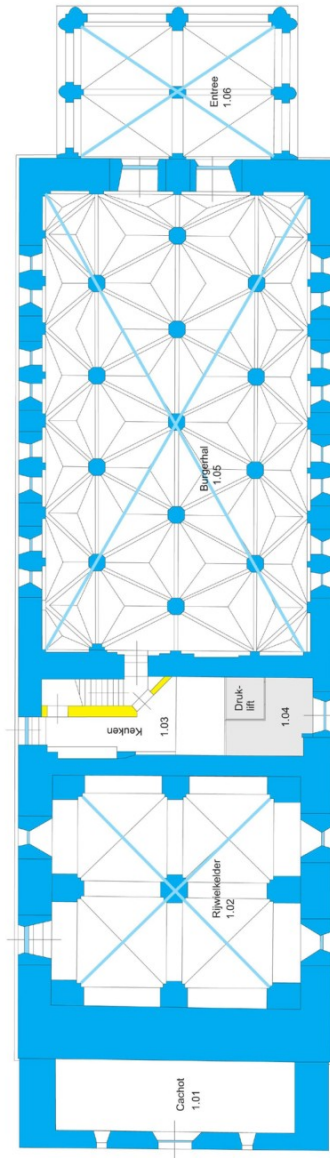
## Bel-etage

De plattegronden dienen gelezen te worden in combinatie met de tekst van de interne waardestelling.

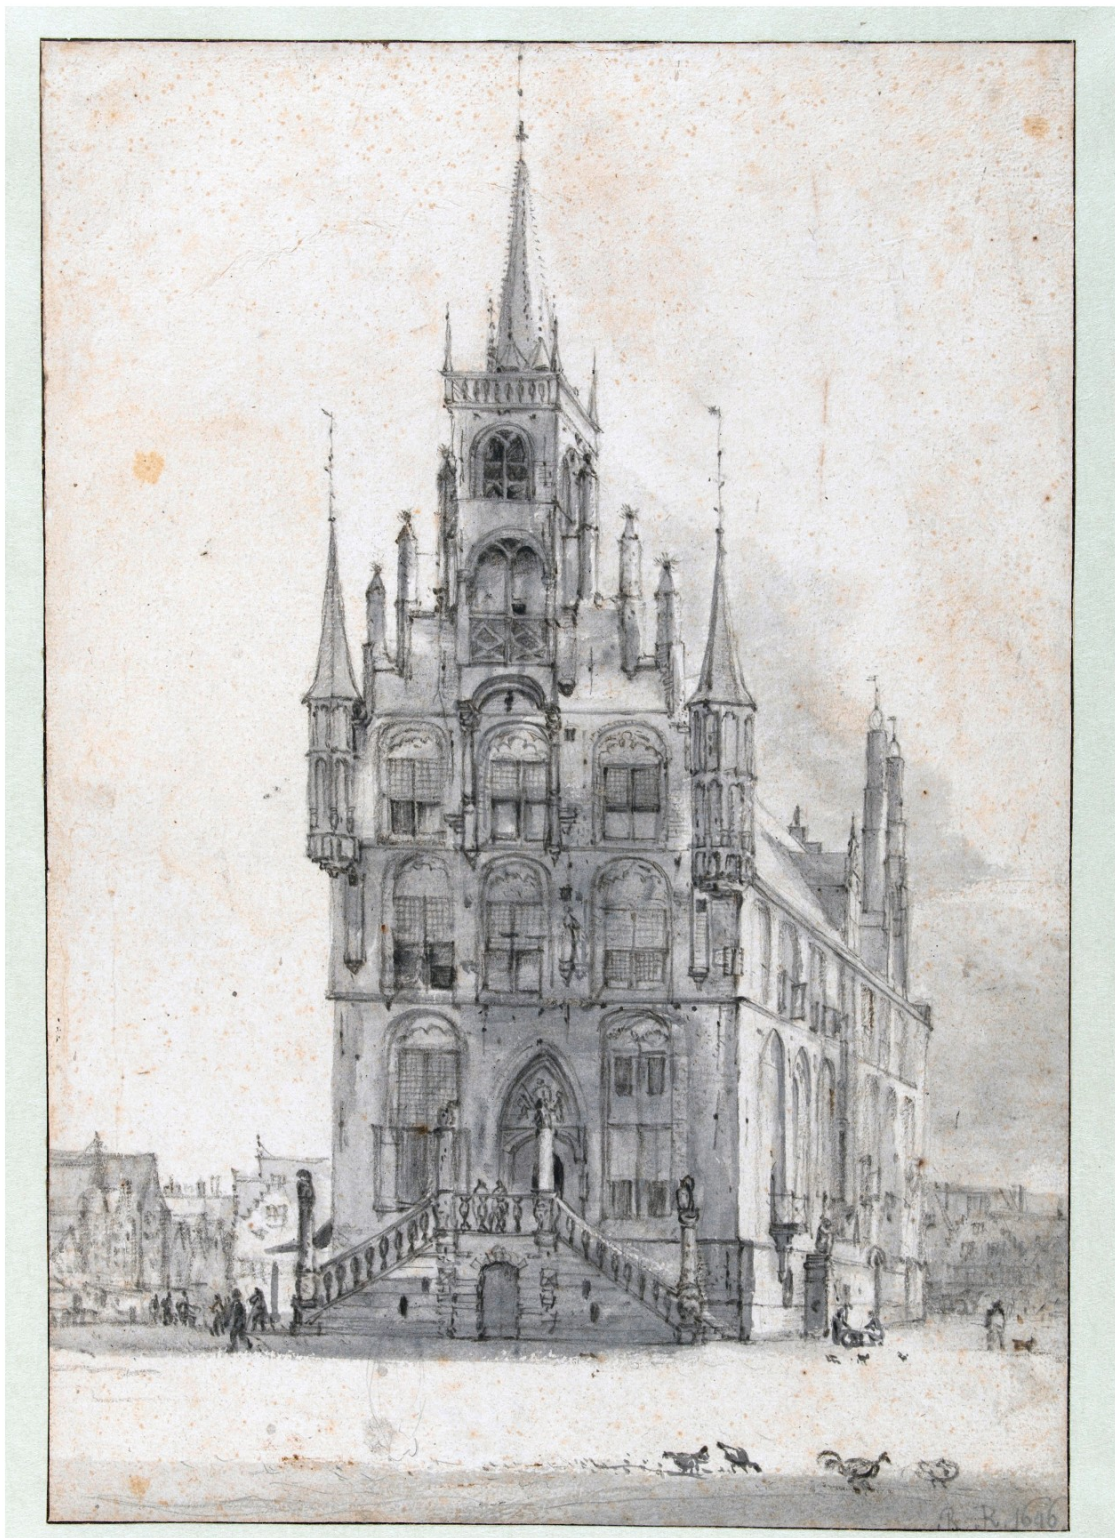
Afb. 2 Tekening van [redacted] uit 1646 waarop de in 1695 aangebrachte overhuiving van het bordes nog niet staat afgebeeld. (Herkomst: Groene Hart Archieven Gouda)

In 1603 werd het gotische bordes vervangen door het huidige maniëristische bordes met cachot uitgevoerd door stadsbeeldhouwer [REDACTED] († 1629). De overhuiving werd pas in 1695 door [REDACTED] aangebracht (afb. 2). De twee dakpellen dateren uit 1626. Daarvan is de westelijke in 1748 vernieuwd.

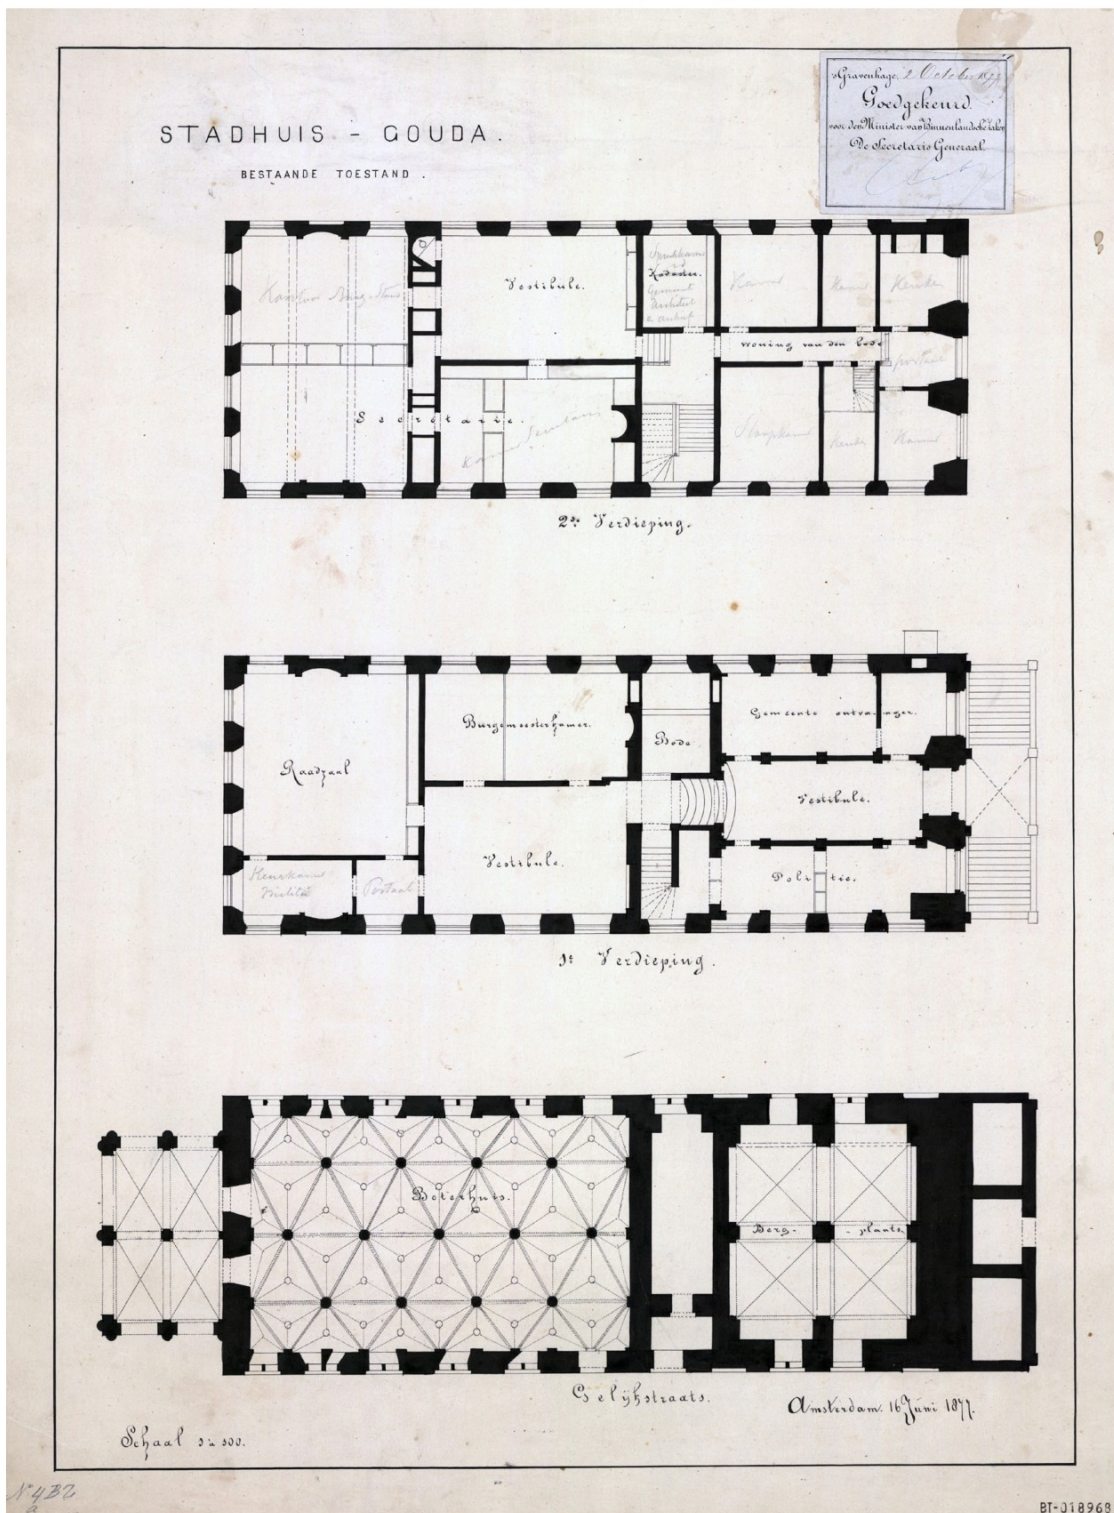
Afb. 3 Plattegronden van de bestaande toestand van het stadhuis volgens een opmeting uit 1877. (De 1e Verdieping is gelijk aan de bel-etage in dit rapport en de 2de Verdieping aan de verdieping.) (Herkomst: RCE Amersfoort)

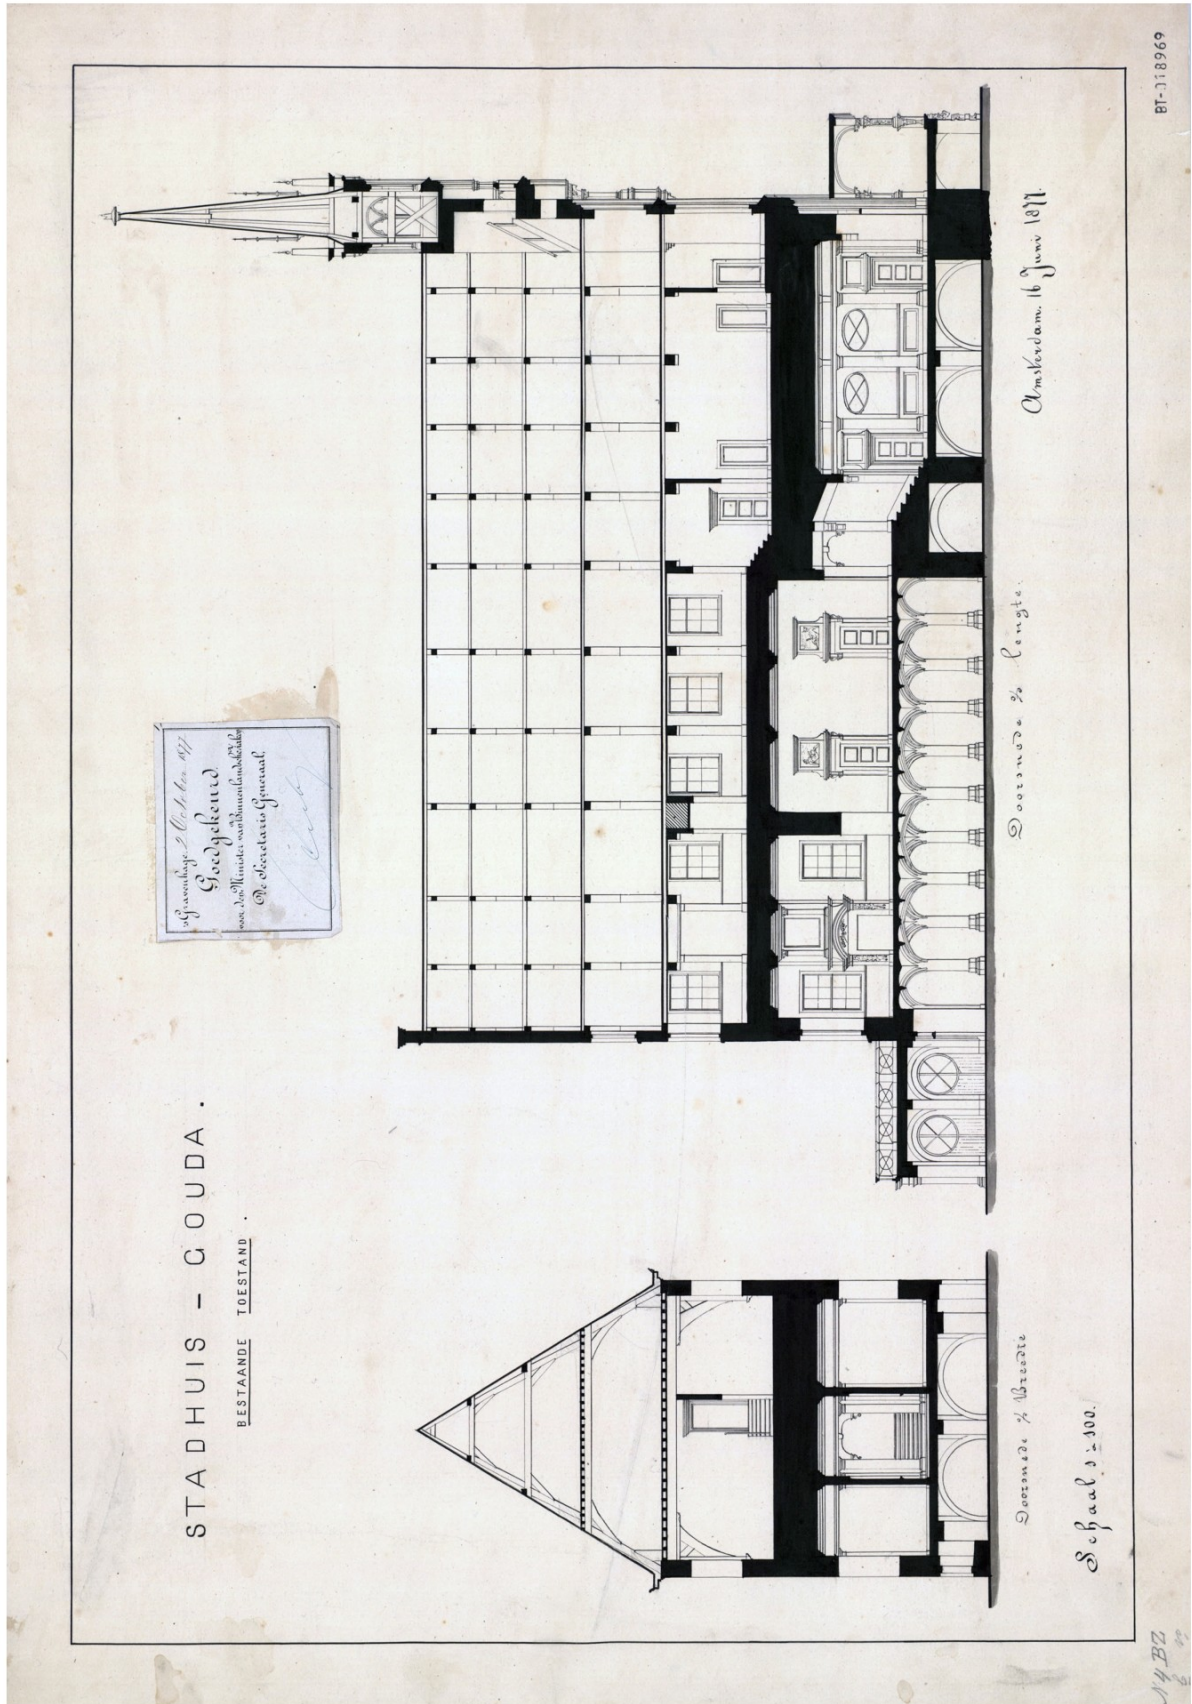
Afb. 4 Doorsnede van de bestaande toestand van het stadhuis volgens een opmeting uit 1877. (Herkomst: RCE Amersfoort)

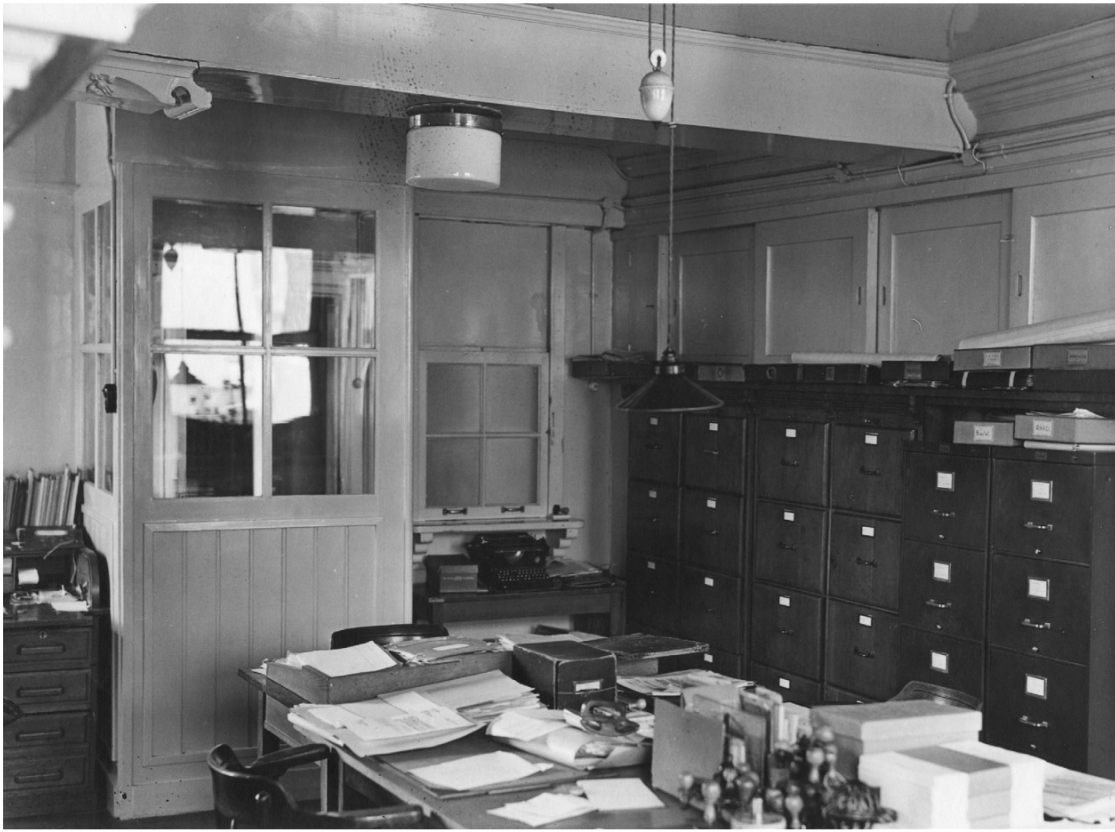
Afb. 5 Gezicht in noordoostelijke richting in voormalig kantoor van algemene en sociale zaken, tegenwoordig het westelijk deel van de Waagzaal (3.07). Het gotisch sleutelstuk linksboven heeft de restauratie niet overleefd. (Herkomst: Groene Hart Archieven Gouda, beeldbank inv.nr. 72827)

In de loop van de 20ste eeuw werden telkens kleine aanpassingen uitgevoerd (afb. 5, 6 en 7). Rond 1920 werd de commissiekamer (3.04) verbouwd. In 1927 waren er plannen om een draaideur in het benedenplein aan te brengen. Dat ging echter niet

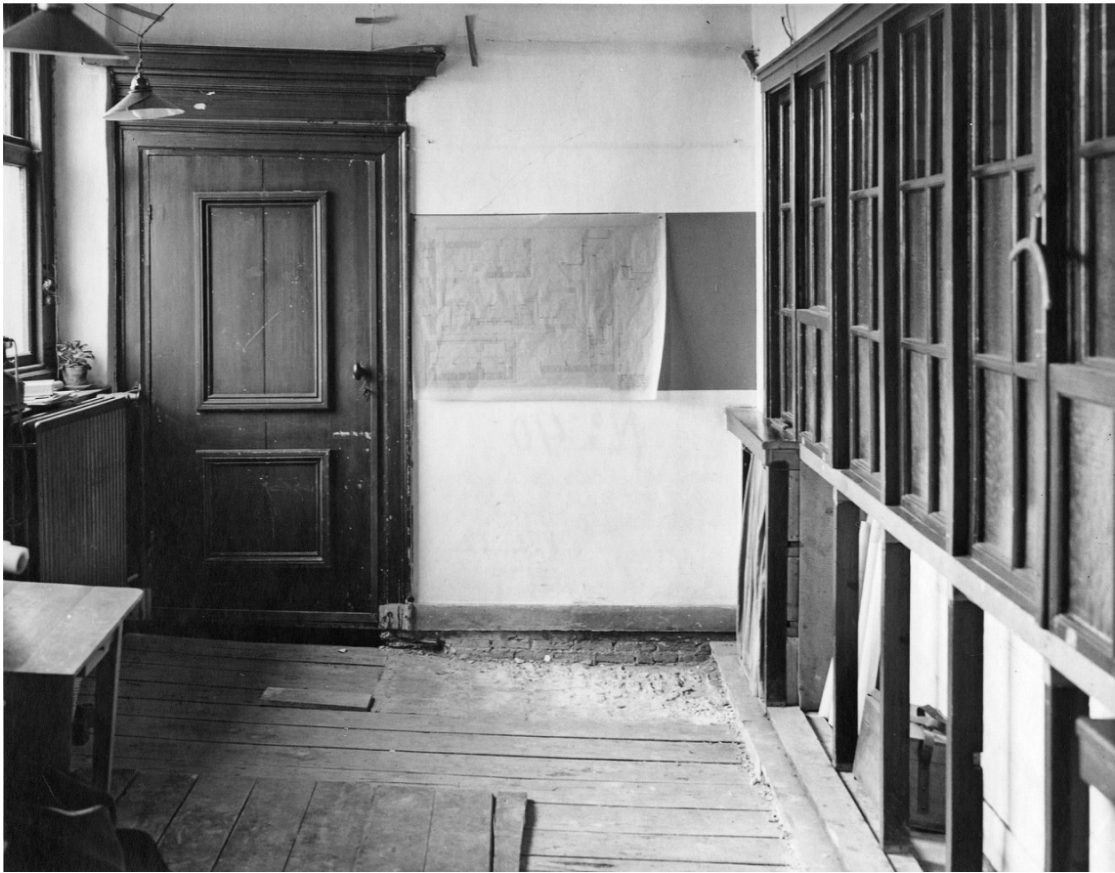
Afb. 6 Kantoorruimte op de verdieping vóór de restauratie: de zogenaamde 'Glazen kast' gezien in zuidelijke richting; tegenwoordig deels ruimte 3.03, 3.08 en 3.10). (Herkomst: Groene Hart Archieven Gouda, beeldbank inv.nr. 72830)

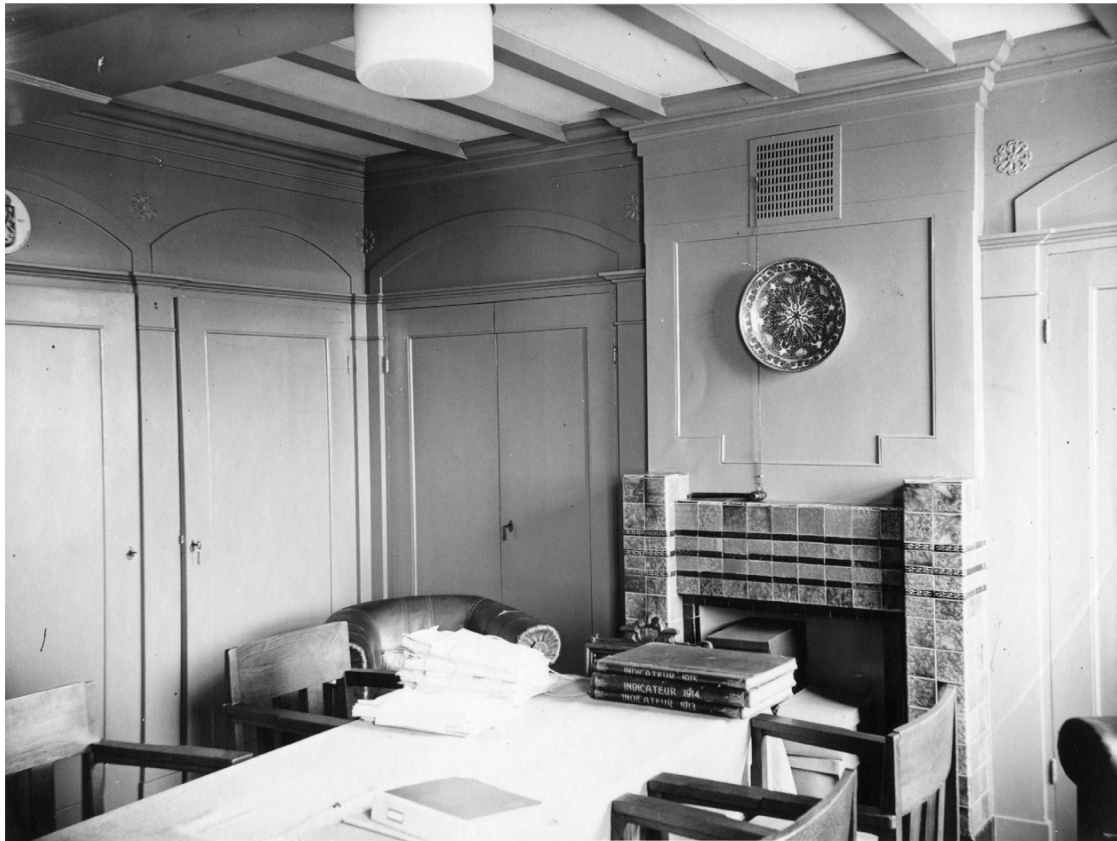
Afb. 7 De commissiekamer (ruimte 3.04) vóór de restauratie, met ingebouwde kasten en een uit circa 1920 daterende schouwpartij die bij de restauratie is verdwenen. (Herkomst: Groene Hart Archieven Gouda, beeldbank inv.nr. 72831)

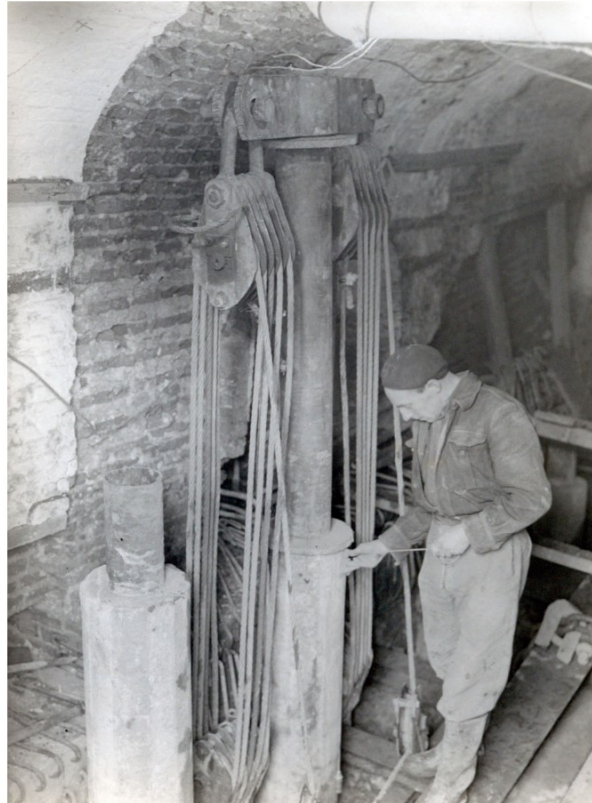
Afb. 8 Het persen van de 'de Waal'-palen in de onderverdieping. (Herkomst: Groene Hart Archieven Gouda, beeldbank inv.nr. 72915)

Ingrijpende structurele maatregelen waren vereist. De gehele fundering diende vernieuwd te worden met randbalken en dwarsbalken van gewapend beton rustend op in totaal 134 pulspalen van De Waal die tot 12 meter diep in de ondergrond werden gedrukt (afb. 8). Om het gebouw op te vangen werd onder het muurwerk een ringbalk aangebracht van 45 cm hoog en praktisch even breed als de muren dik. Deze werd samengesteld uit geprefabriceerde moten gewapend beton van ongeveer één meter lengte en ter halve muurdikte. Deze werden in gevelmuren aangebracht in een ‘halfsteens verband’ en de wapeningsstaven werden door moeren onderling verbonden. De ringbalk werd net onder het maaiveld aangebracht en ter hoogte van de vloer van de vleeshal. Om de nieuwe fundering en de randbalk te verbinden kwamen er draagbalken onder de ringmuur.<sup>11</sup> Dit funderingswerk werd in 1947 uitgevoerd door de firma P. Bokhoven uit Gouda met als opzichter ██████████ Tijdens het herstel werd het bordes tijdelijk verwijderd en later weer herplaatst.

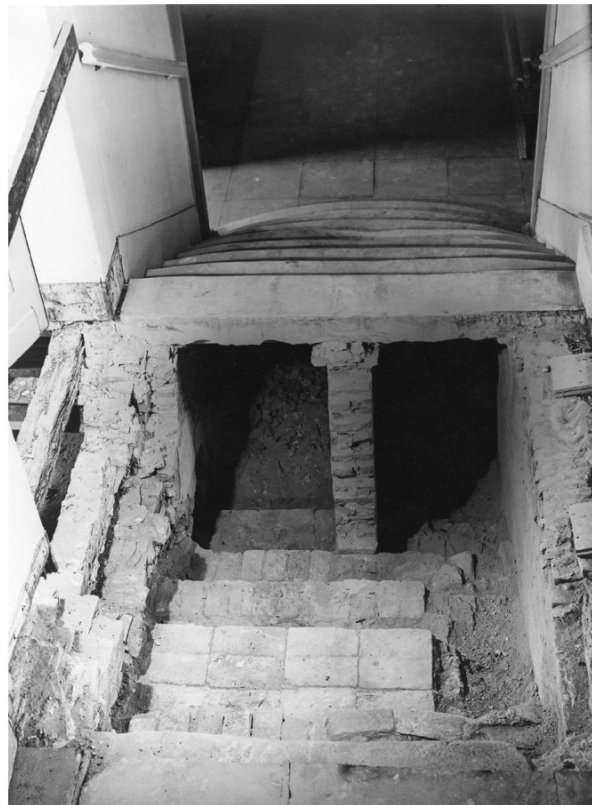
Afb. 9 Stenen trap op de bel-etage tussen voor- en achterhuis gezien vanaf het bovenplein, met links de deur naar de voormalige bodekamer (2.09-2.10). (Herkomst: Groene Hart Archieven Gouda, beeldbank inv.nr. 72851)

Gedurende het onderzoek werd in het gebouw ook de oude trap gevonden onder het bordes tussen beneden- en bovenplein (afb. 9), werd de oude raadzaal ontmanteld (afb. 10) evenals een deel van de voormalige bodewoning (afb. 11).<sup>12</sup> De vleeshal werd ontleisterd en ingericht tot burgerhal (afb. 12). Ook het verbeteren van de stabiliteit van het gebouw leidde tot ingrijpende maatregelen (afb. 13). De kap werd ontdaan van de later aangebrachte trekankers (afb. 14) en de krachten werden weer afgeleid via de moerbalken tussen de jukken (afb. 15). Niet overal konden de houten balken gehandhaafd worden: in het secretariedeel op de verdieping zijn betonbalken toegepast (afb. 16).

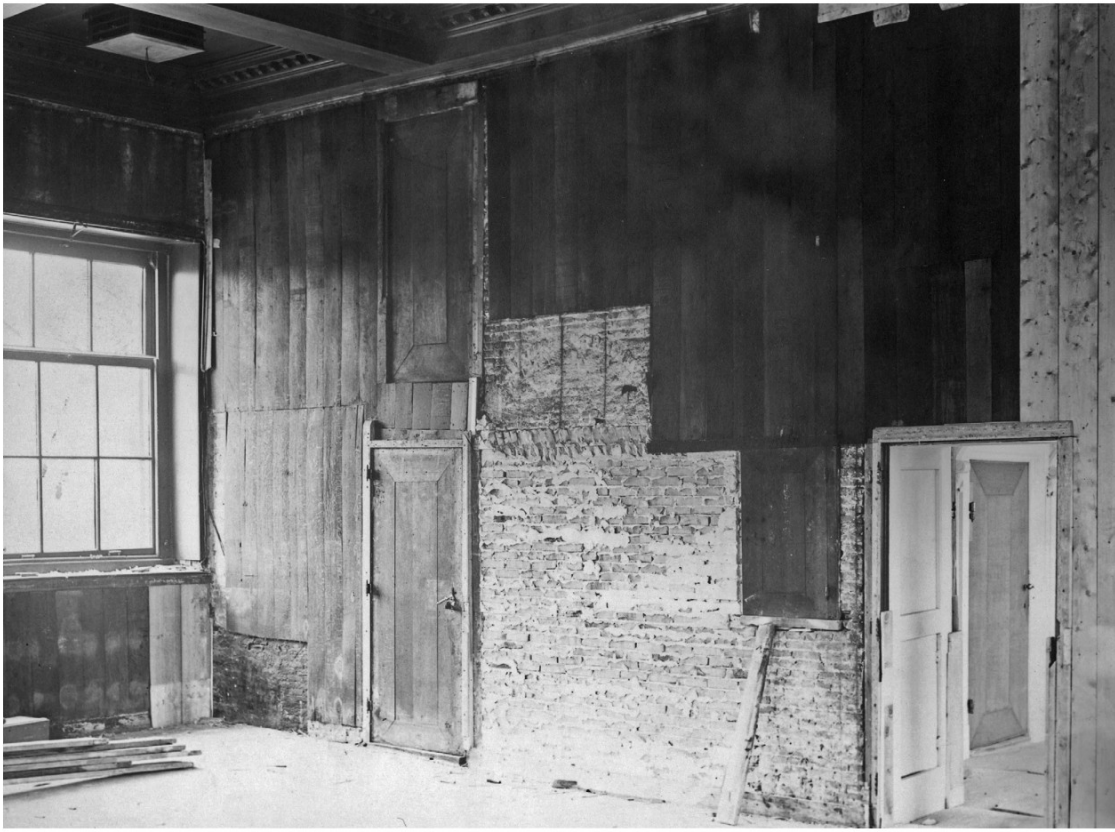
Afb. 10 De zuidwand van de trouwzaal (2.08) waarvan de wandbespanning is afgenomen met links de tussendeur naar toilet en burgemeesterskamer en rechts de toegang tot het bovenplein. (Herkomst: Groene Hart Archieven Gouda, beeldbank inv.nr. 72850)

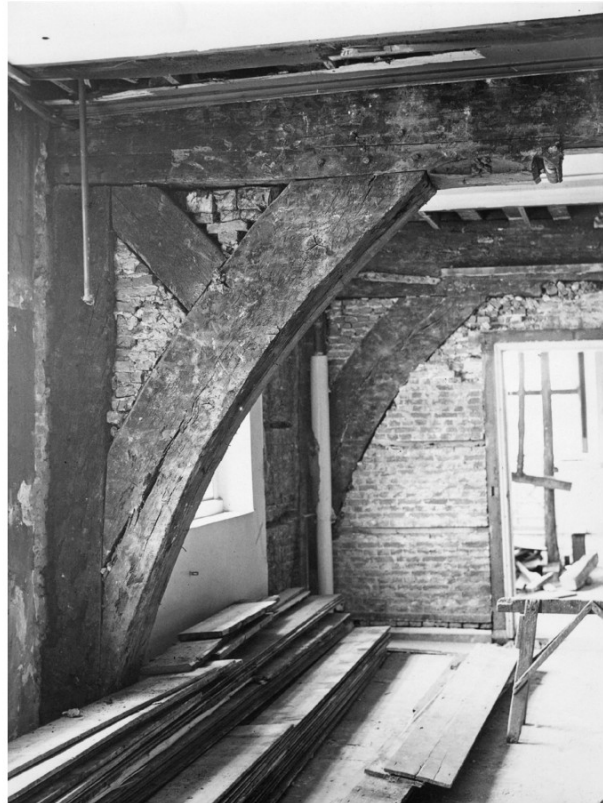
Afb. 11 Muurstijl met console en korbeel in het zuidoostelijke deel van de voormalige bodewoning (3.01). (Herkomst: Groene Hart Archieven Gouda, beeldbank inv.nr. 72852)

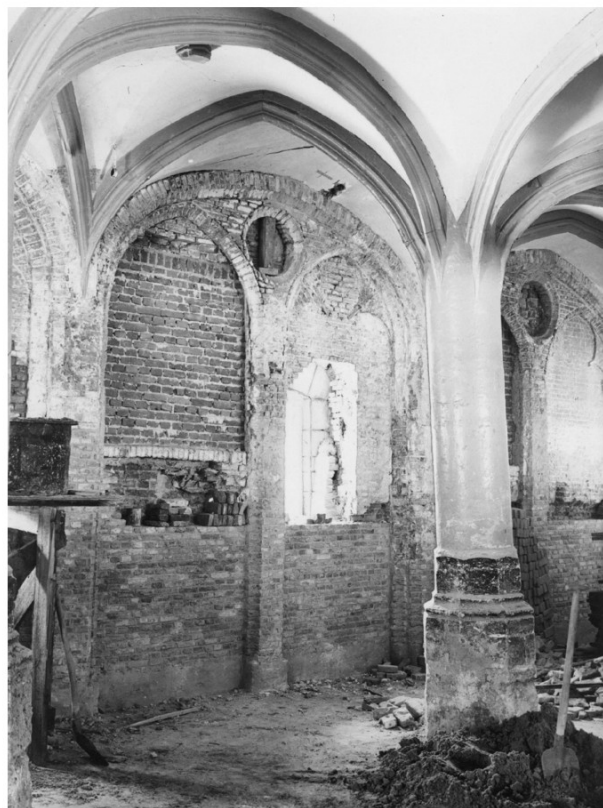
Afb. 12 Burgerhal in restauratie waarbij de wanden al ontleisterd zijn en de gewelven nog niet. In de wand zijn de gemetselde ogen zichtbaar waarin later de medaillons met kenmerkende Goudse beroepen zijn gemonteerd. (Herkomst: Groene Hart Archieven Gouda, beeldbank inv.nr. 72875)

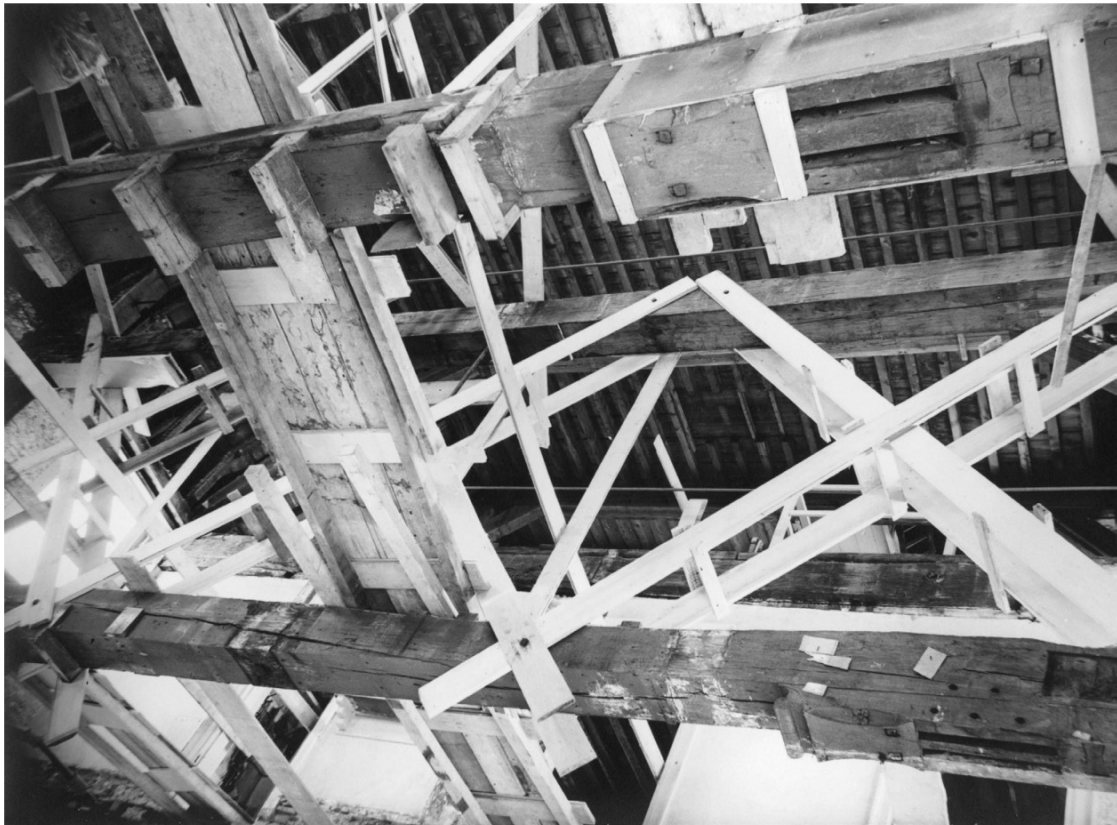
Afb. 13 Blik op de ingrijpende inwendige balkensanering. (Herkomst: Groene Hart Archieven Gouda, beeldbank inv.nr. 72877)

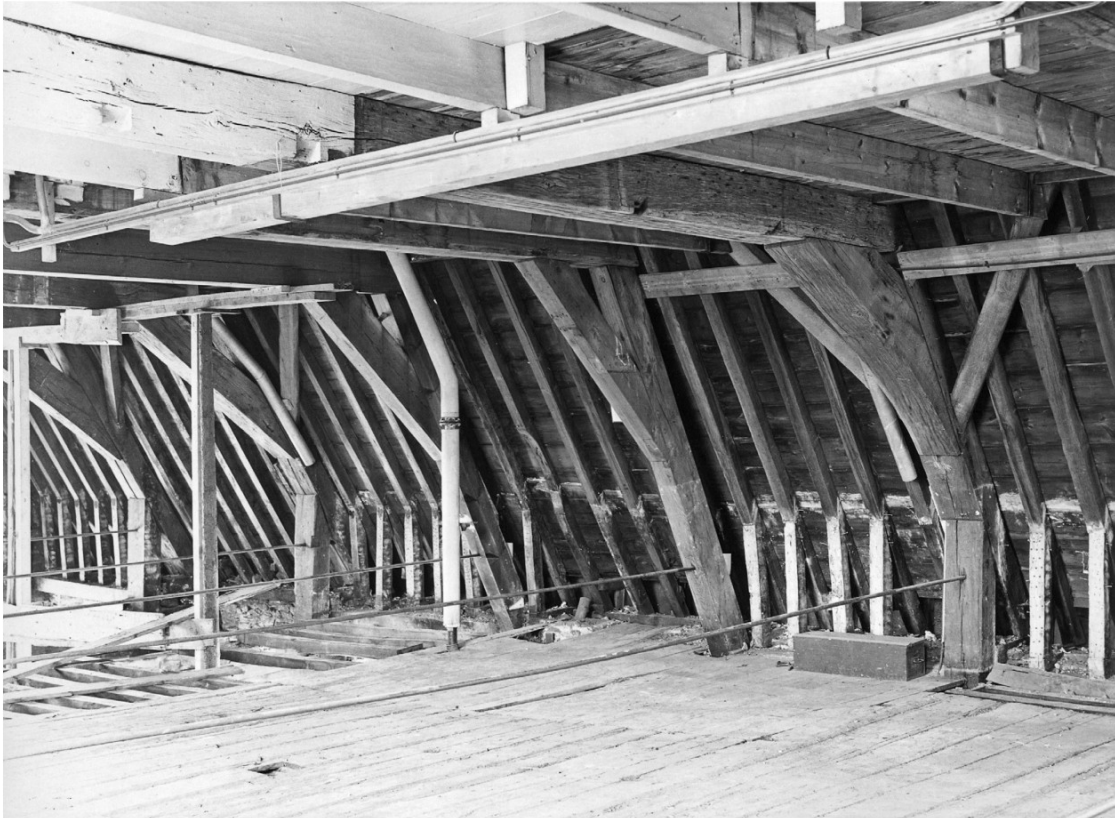
Afb. 14 Kapconstructie ter hoogte van kapverdieping met nog zichtbaar de later aangebrachte trekankers. (Herkomst: Groene Hart Archieven Gouda, beeldbank inv.nr. 72853)

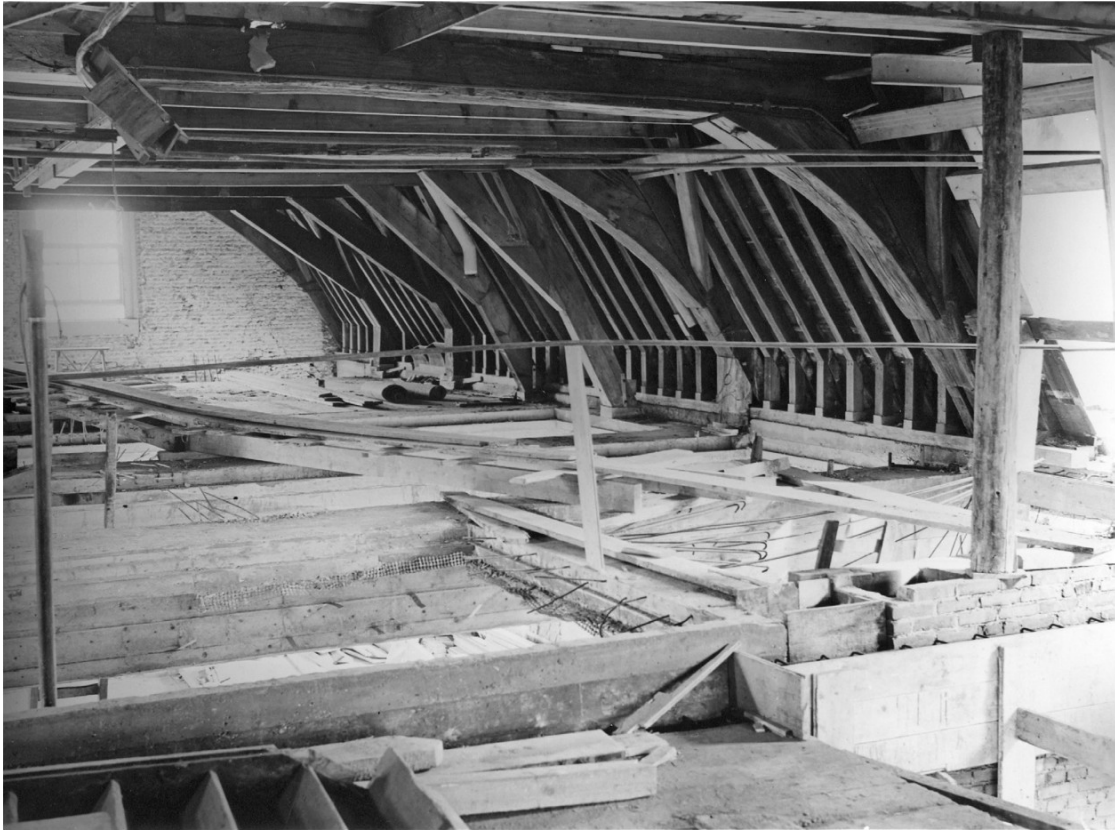
Afb. 15 Kapconstructie ter hoogte van kapverdieping waar inmiddels de trekankers zijn verwijderd. (Herkomst: Groene Hart Archieven Gouda, beeldbank inv.nr. 72890)

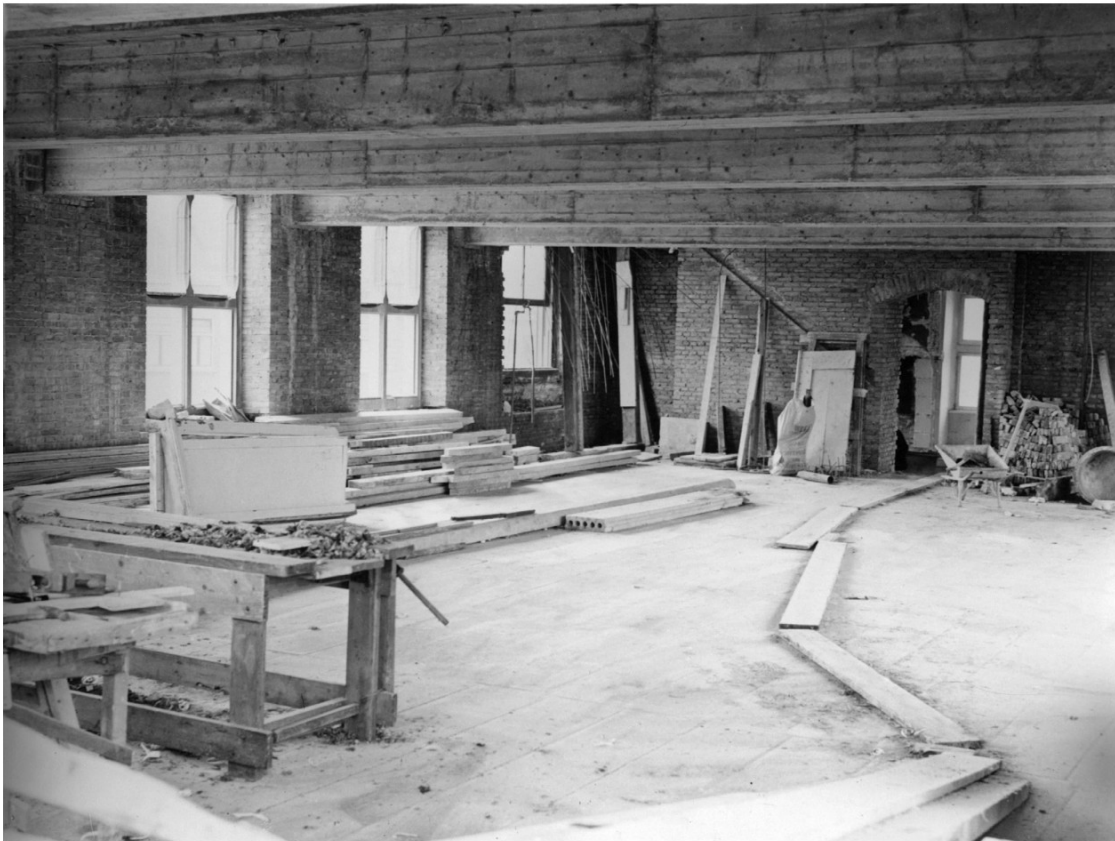
Afb. 16 Betonbalken op de verdieping ter plaatse van de secretarievleugel. (Herkomst: Groene Hart Archieven Gouda, beeldbank inv.nr. 72891)

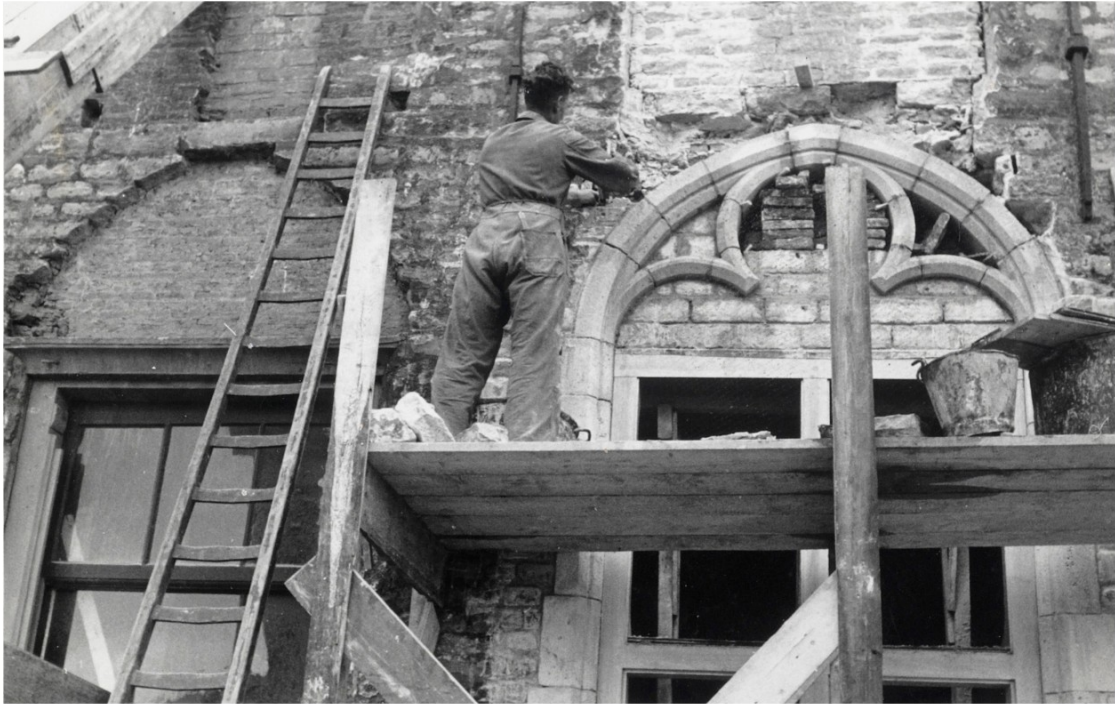
Afb. 17 De restauratie van de vensters: links een bestaand venster en rechts een nieuw venster in oude vorm. (Herkomst: Groene Hart Archieven Gouda, beeldbank inv.nr. 72801)

Na de fundering en de inwendige stabiliteit te hebben gezekeerd, kon worden overgegaan tot het aanpakken van de gevels. In plaats van Gobertanger steen - door uitputting van de oorspronkelijke groeven inmiddels nog slecht verkrijgbaar - was al in 1947 Bierry steen als vervangende natuursteen aangekocht en later ook Saint Pierre Aigle. Met deze steen werden de zijgevels ingrijpend gerestaureerd en alle vensters in ‘oude luister’ hersteld (afb. 17) waarbij alle schuifvensters vervangen zijn door nieuwe kruisvensters in oude vorm.

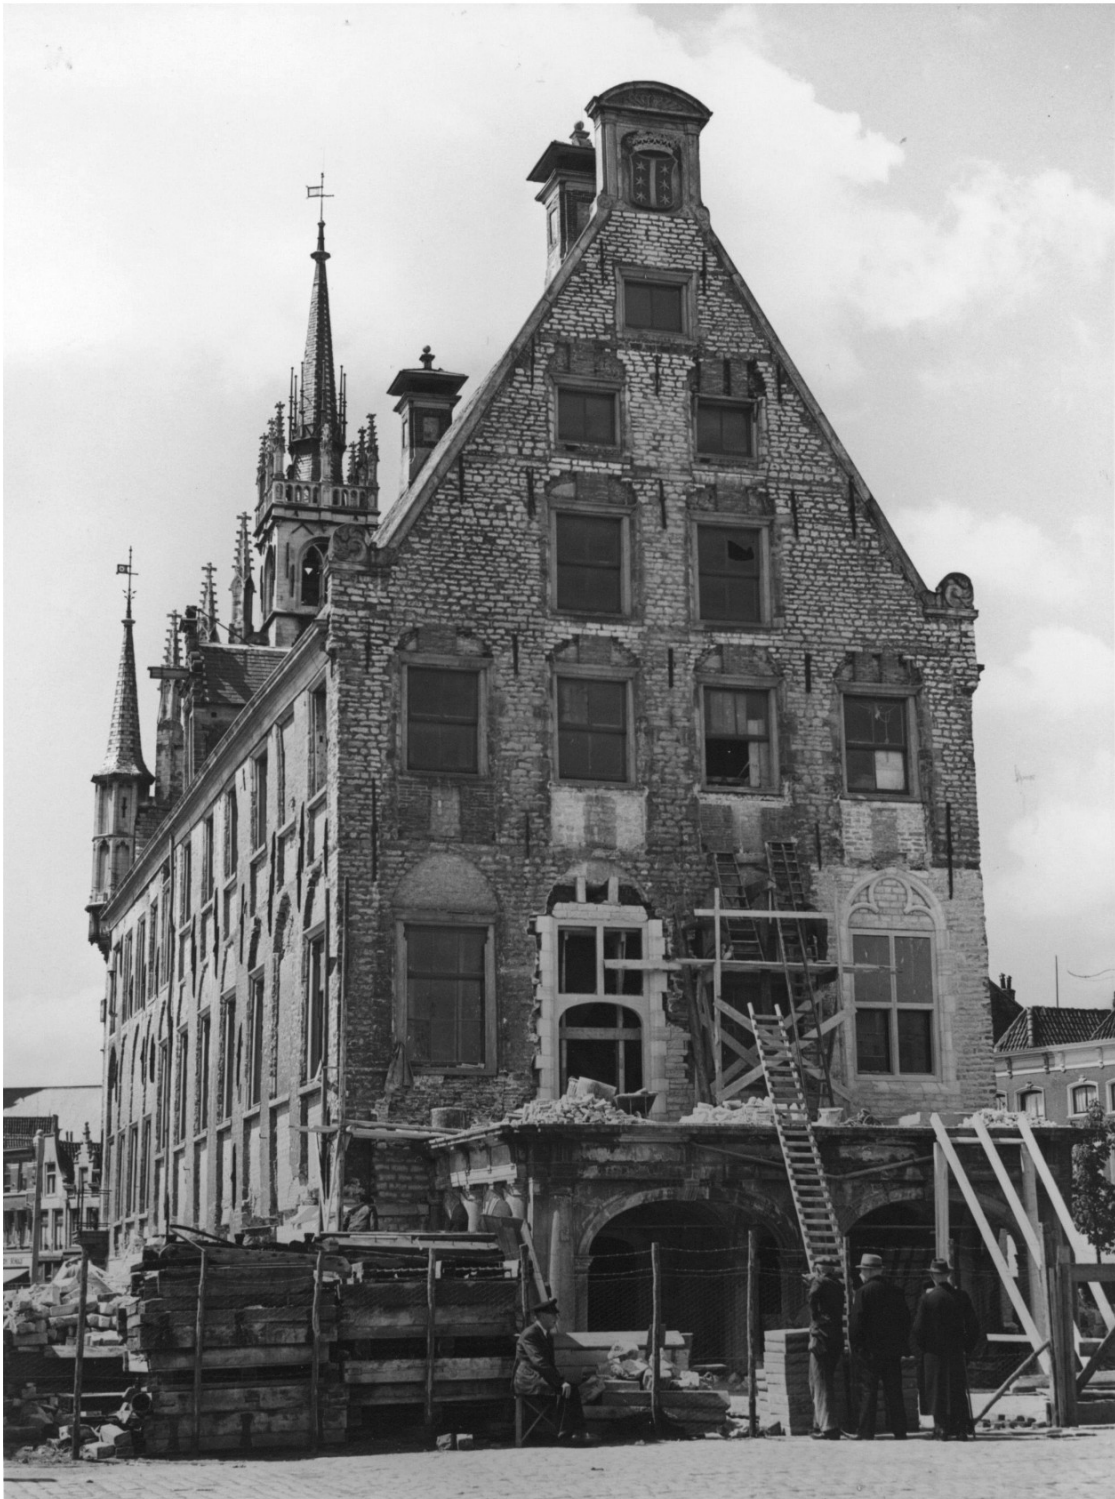
Afb. 18 Gezicht op de achtergevel tijdens de restauratie met nog de 17de-eeuwse topgevel. (Herkomst: Groene Hart Archieven Gouda, beeldbank inv.nr. 72868)

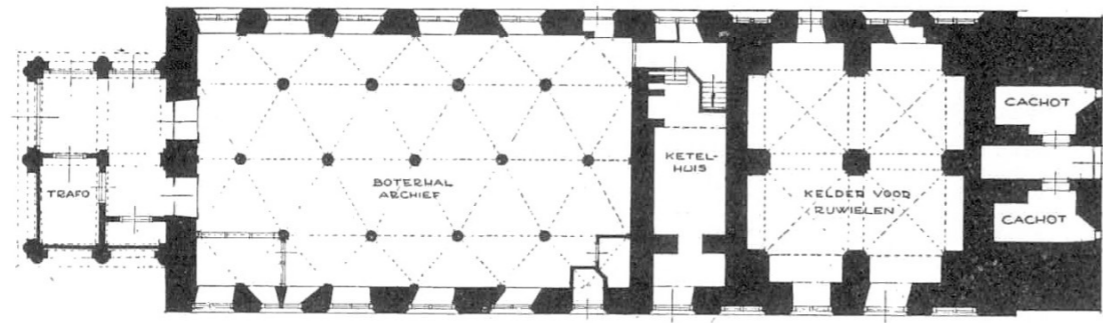
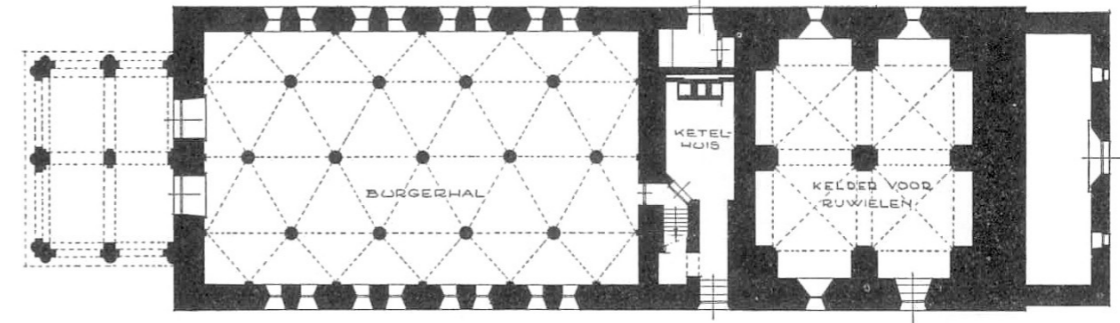
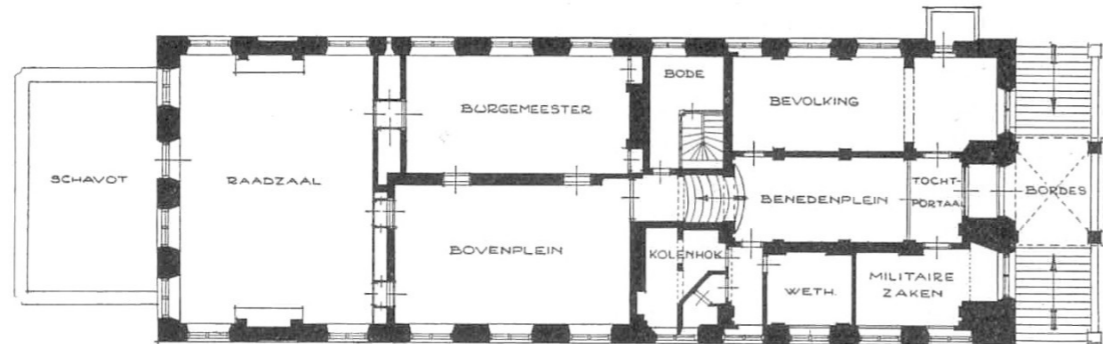
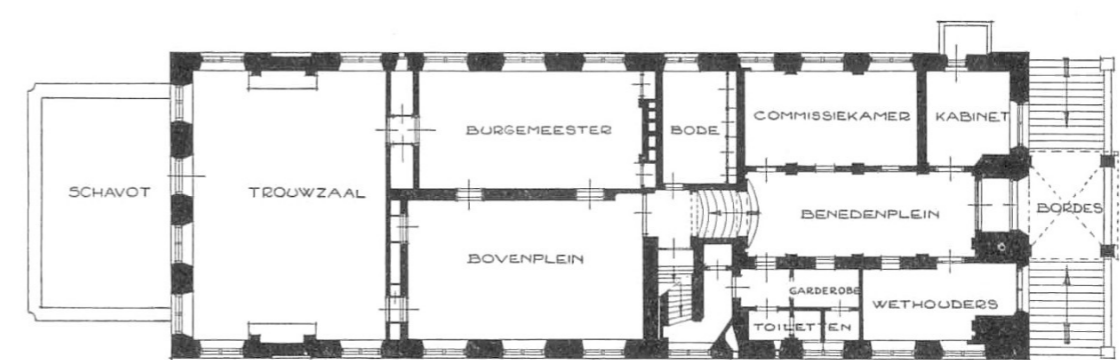
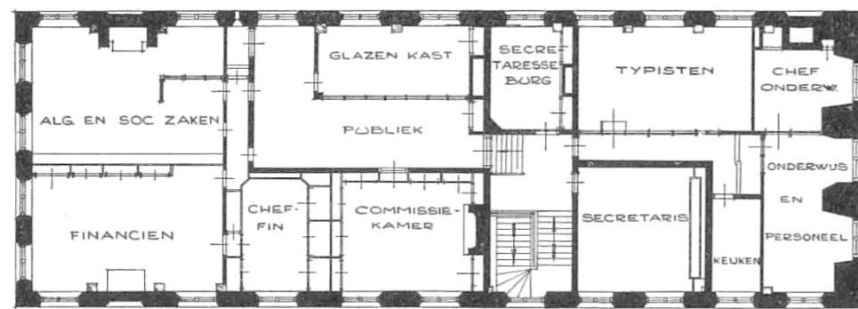
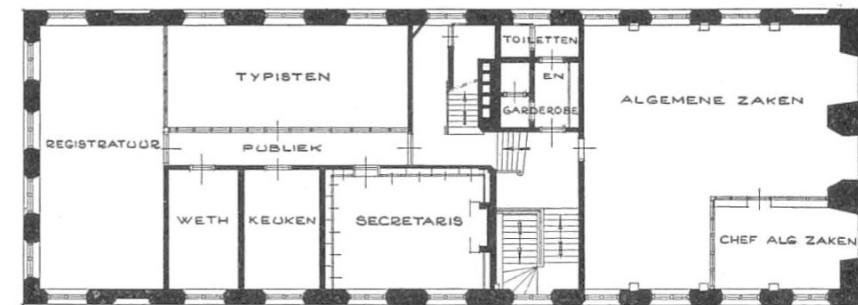
Afb. 19 Plattegronden van voor en na de restauratie. (Herkomst: James 1952, 47 en 51)

Parterre, bel-etage en eerste verdieping. toestand in 1940

Parterre, bel-etage, eerste verdieping en eerste zolder verdieping, nieuwe toestand
