BOUWHISTORISCHE  
OPNAME  
MET  
WAARDESTELLING

**STADHUIS**

**GOUDA**

STADHUIS  
MARKT 1, GOUDA

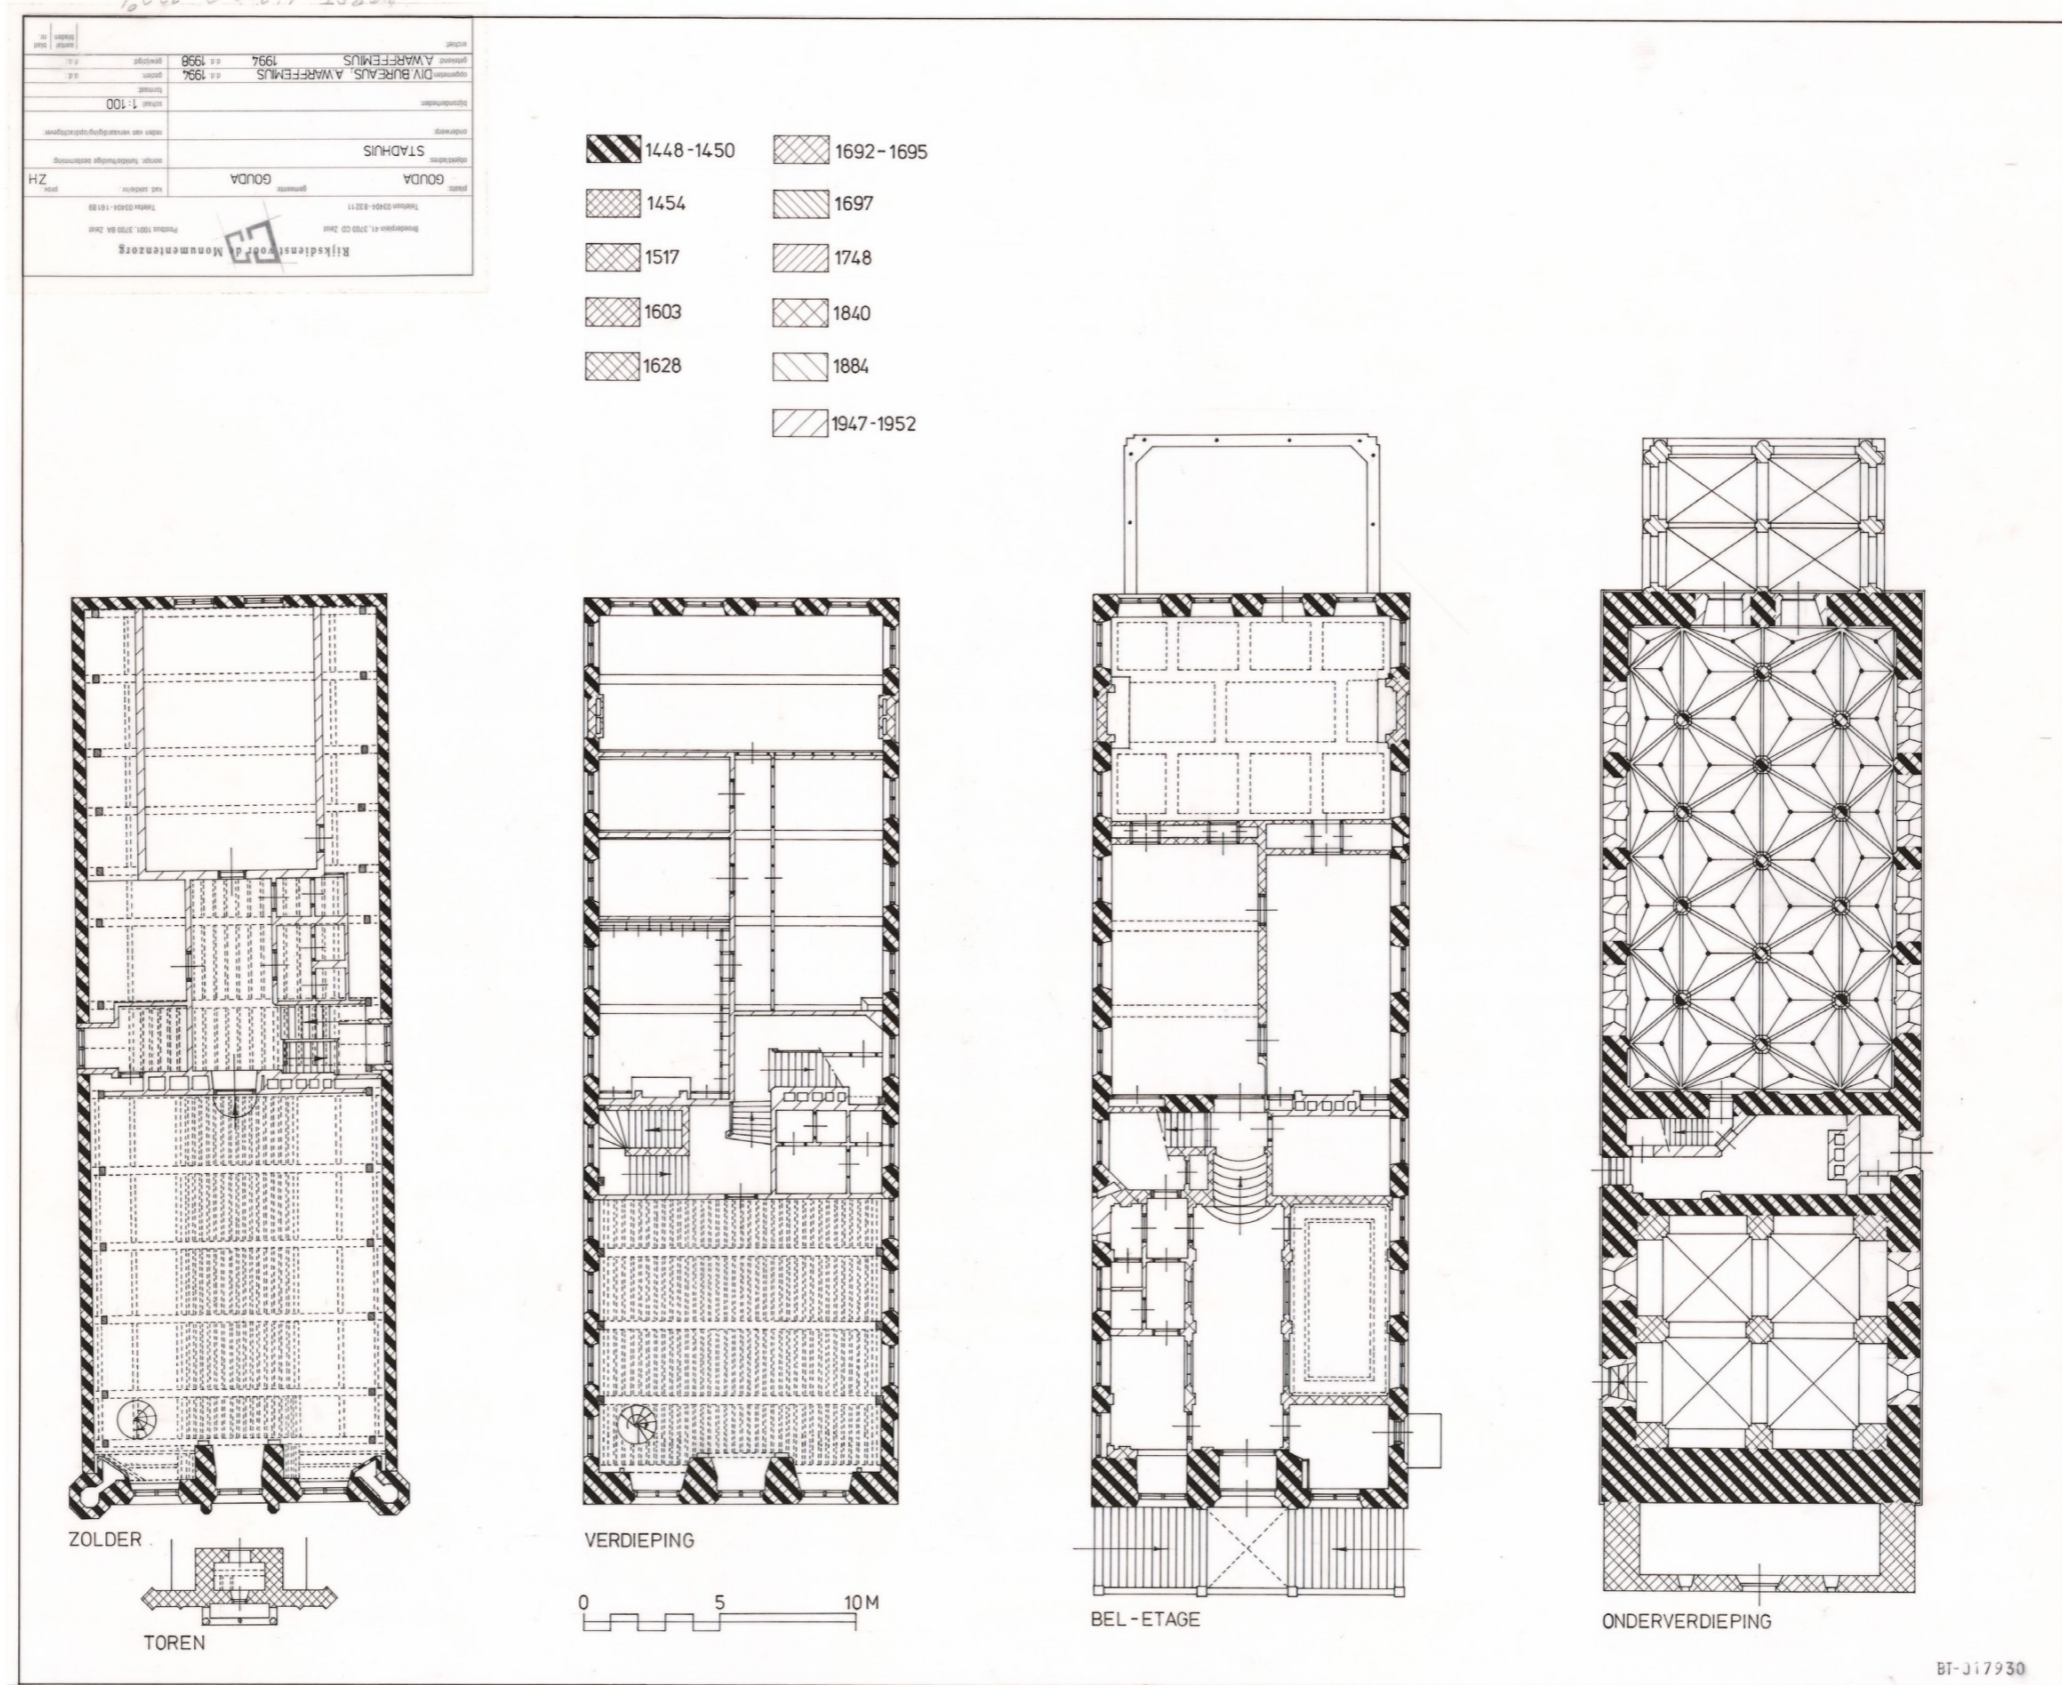
Afb. 24 Geperiodiseerde plattegronden van het stadhuis door Ab Warffemius uit 1997. (Herkomst: RCE Amersfoort)

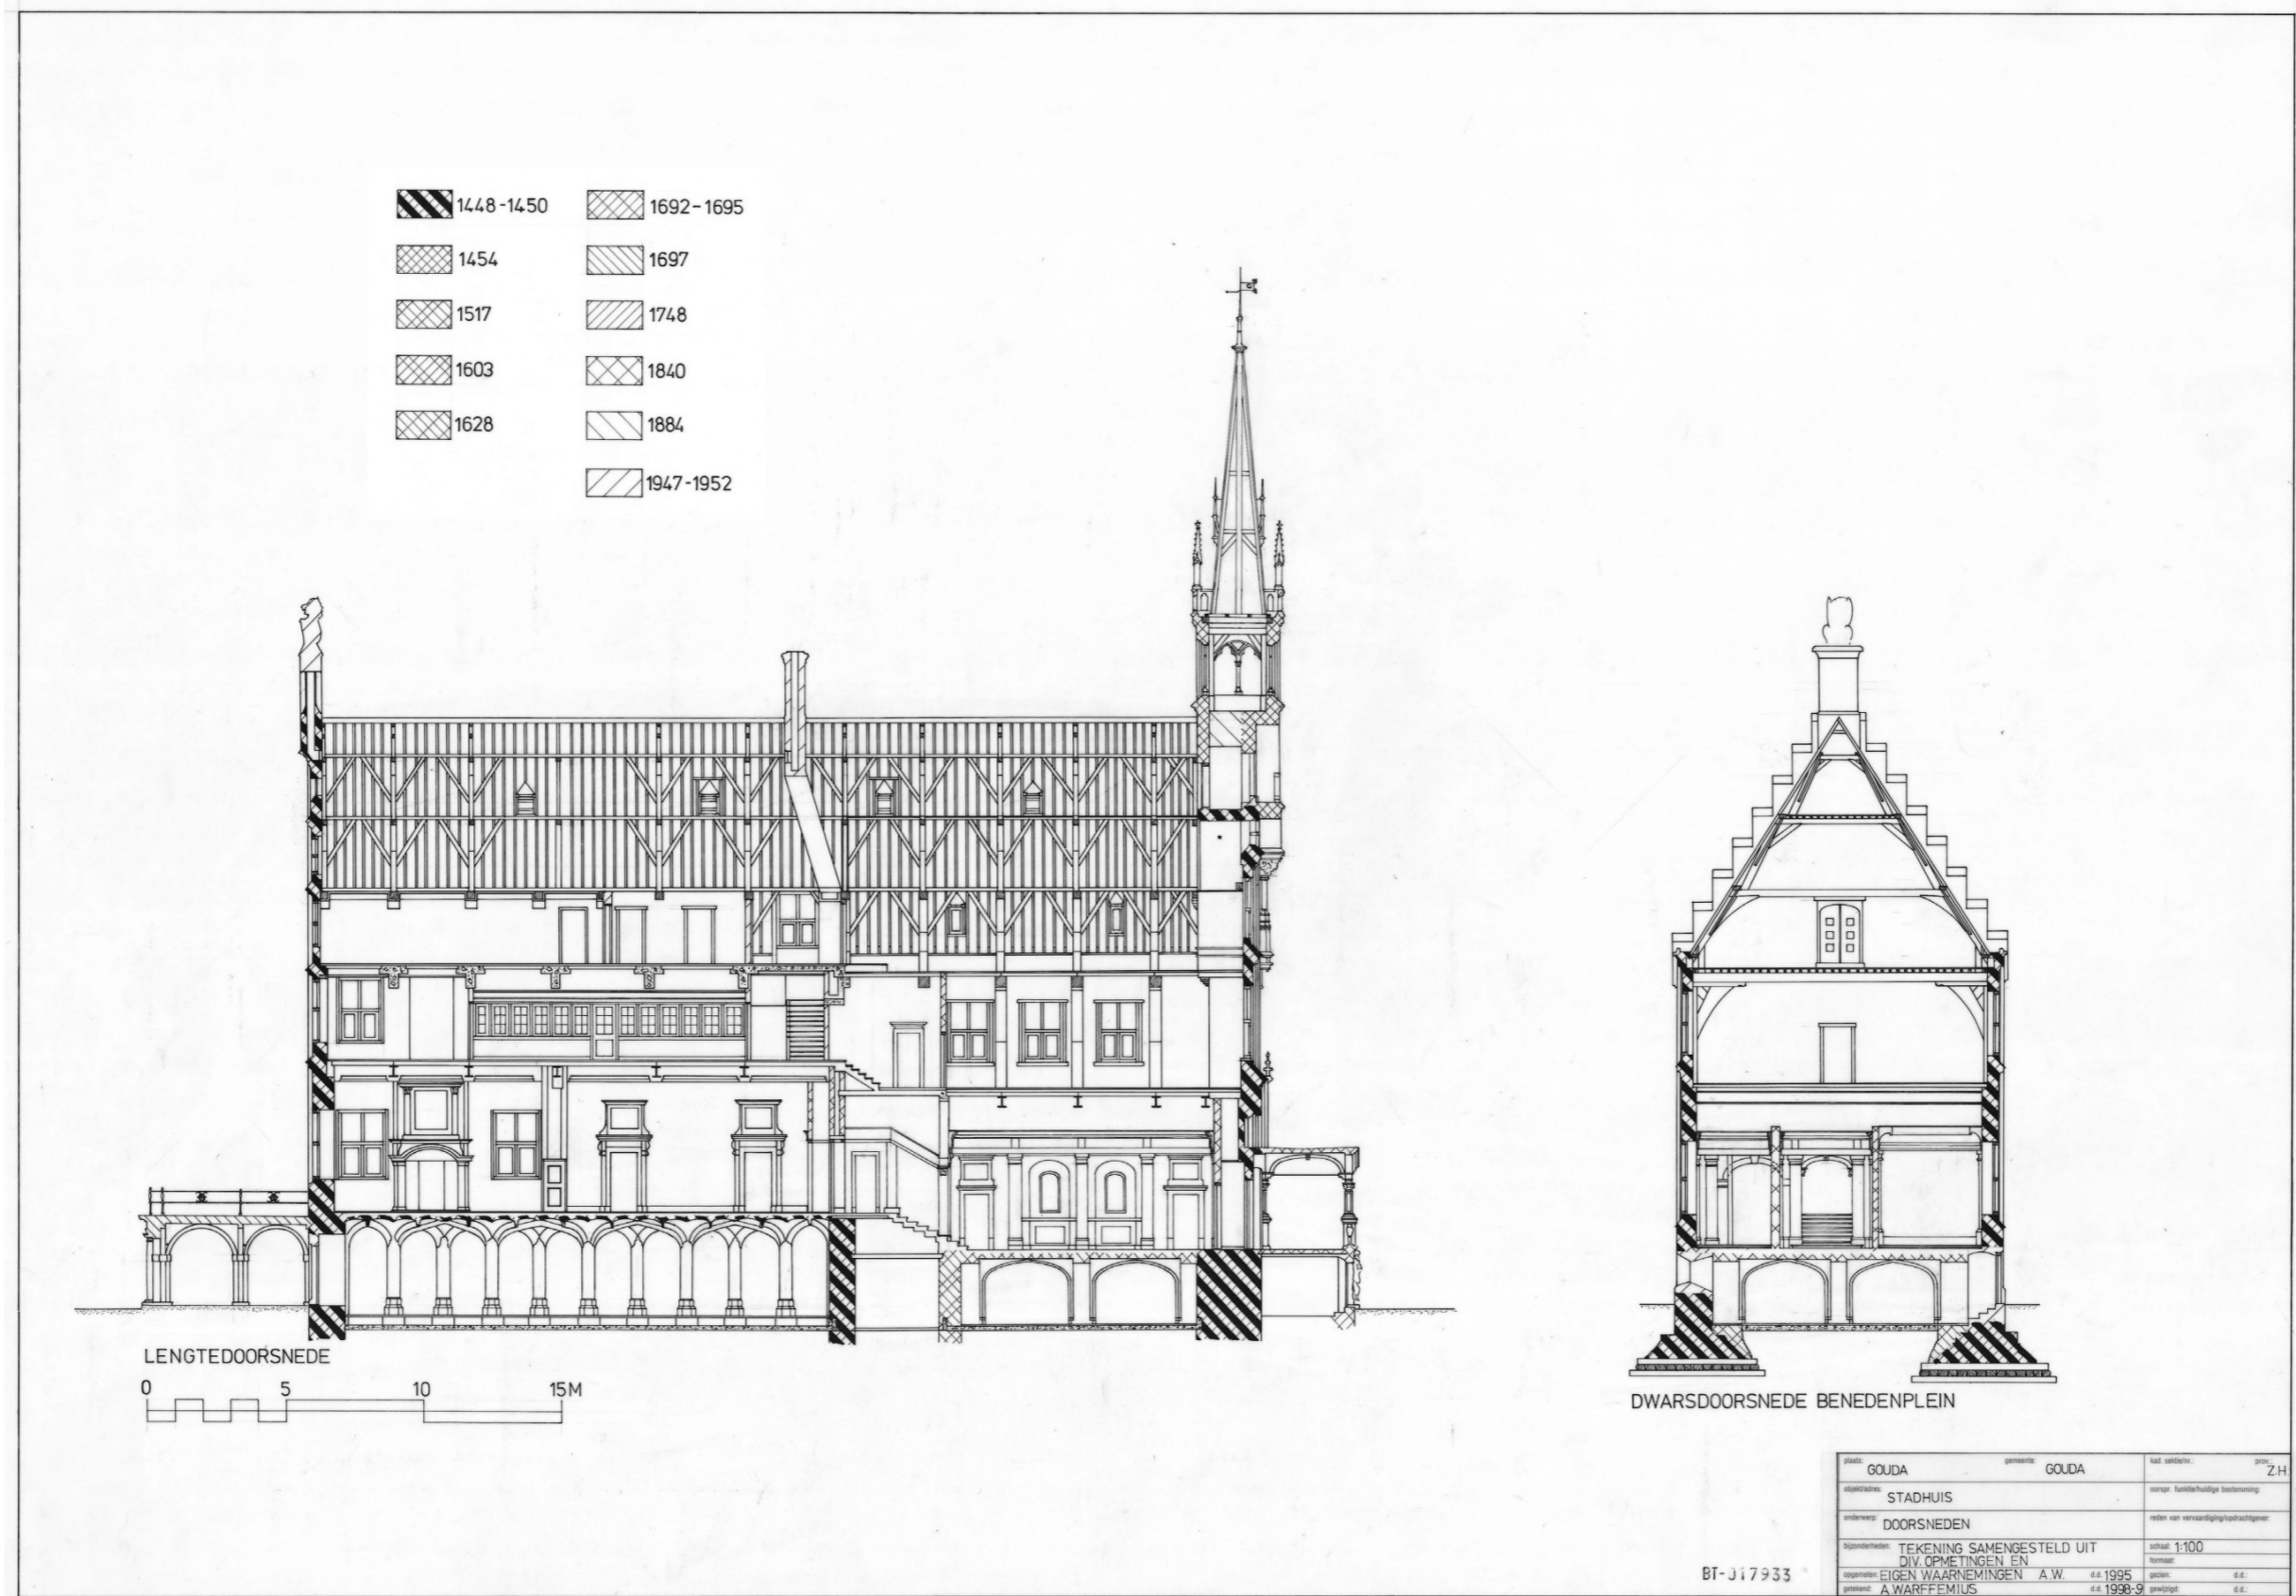
Afb. 25 Geperiodiseerde doorsneden van het stadhuis. Tekening door Ab Warffemius 1998 (met toevoeging van legenda afb. 24). (Herkomst: RCE Amersfoort)

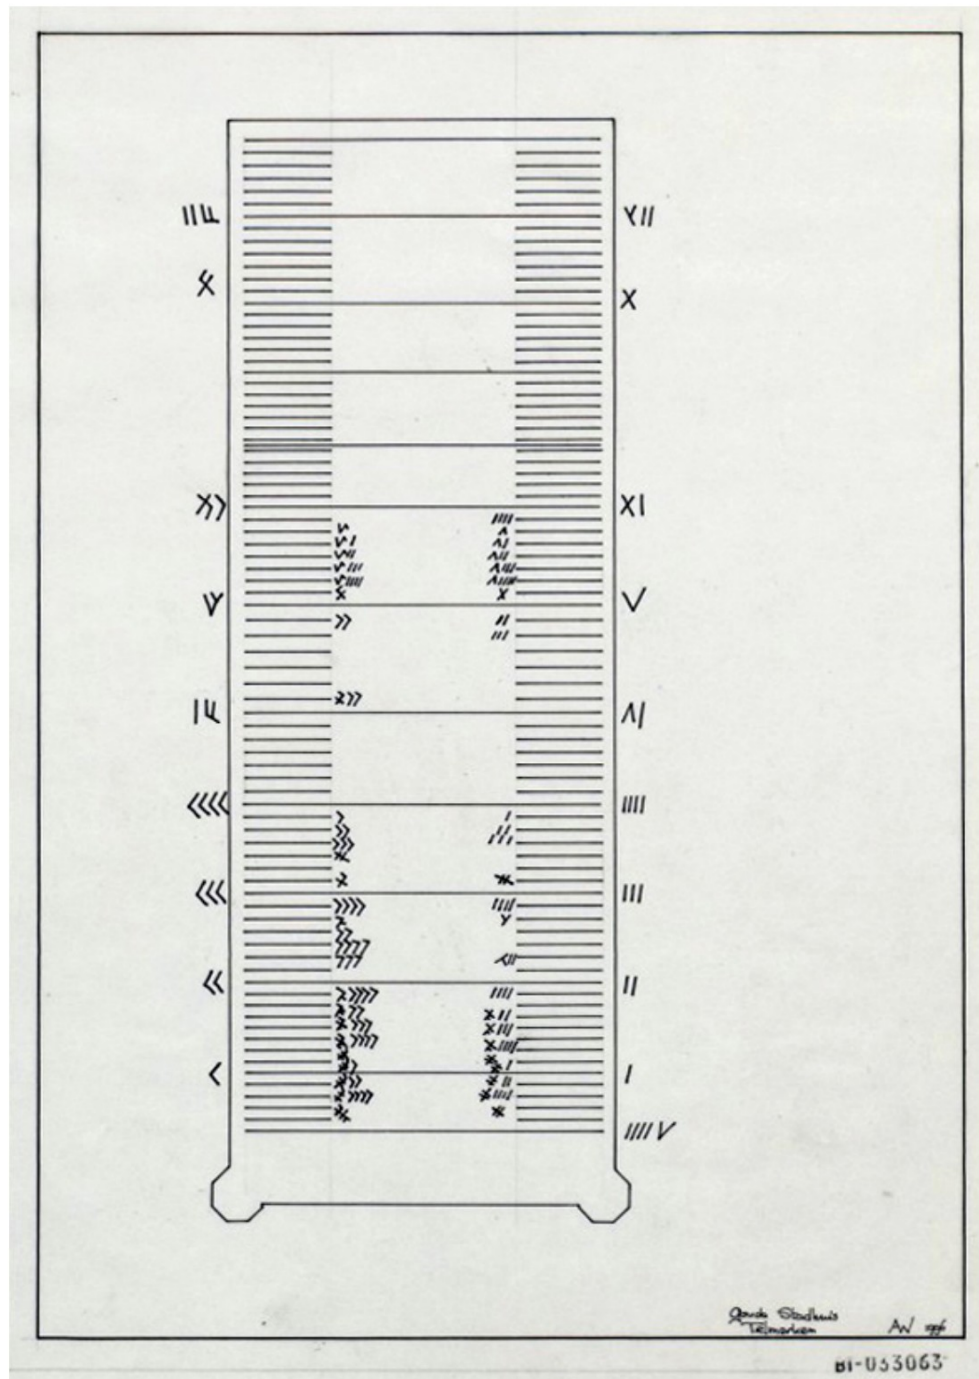
Afb. 26 Geschematiseerde tekening van de spanten en sporen van de kapconstructie met telmerken door [redacted] uit 1996. (Herkomst: RCE Amersfoort)

De kapconstructie bestaat uit in totaal tien spanten die op de bovenste moerbalken rusten. De spanten zijn opgebouwd uit drie op elkaar gestapelde dekbalkjukken die onderling horizontaal verbonden zijn door flieringen en aan beide zijden van de jukken zijn voorzien van windschoren. Deze nog bestaande spanten zijn door middel van getrokken telmerken van zuid naar noord genummerd (afb. 26). Het is opmerkelijk hoe goed de kapconstructie nog bewaard is gebleven in het geweld van de achtereenvolgende restauraties. Dit geldt niet alleen voor de jukken, flieringen en windschoren, maar mogelijk ook nog voor een deel van het dakbeschoot. In feite is de kapconstructie daarmee een van de weinige onderdelen die nog authentiek materiaal uit de bouwtijd bevatten. Het meeste andere authentieke materiaal, waaronder vrijwel alle natuursteen, is bij restauraties vervangen.

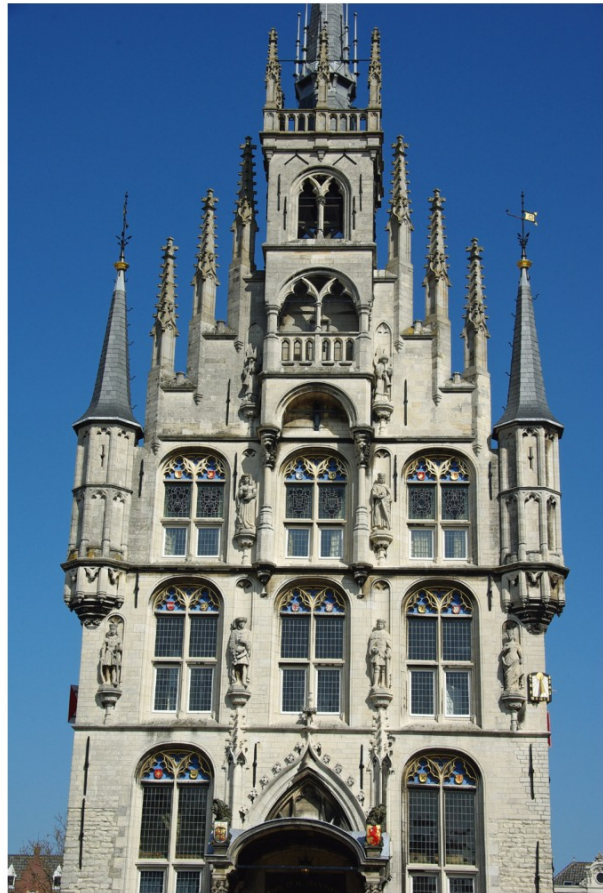
Afb. 27 Voorgevel (zuidgevel) met arkeltorentjes, geveltoren en pinakels. De voorgevel is grotendeels in 1877-1882 gekopieerd in Franse Saint-Joire kalksteen.

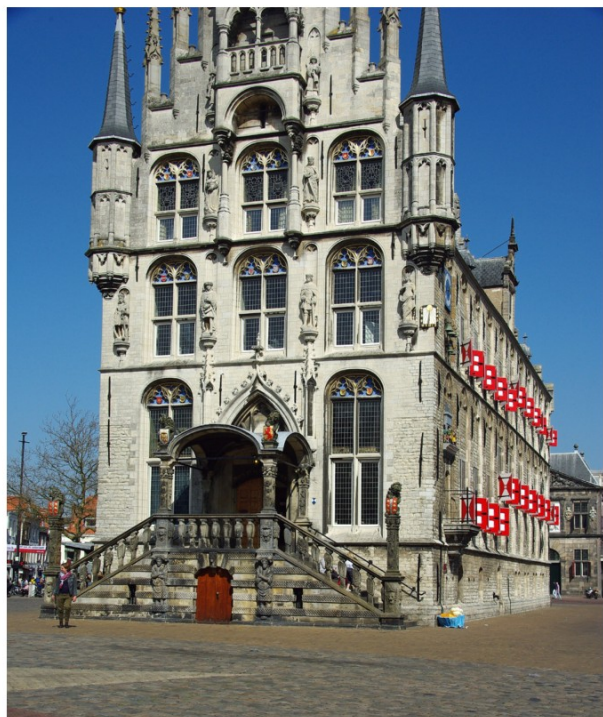
Afb. 28 Zuid- en oostgevel met aan de zuidzijde het bordes uit 1603 met de overhuiving uit 1697.

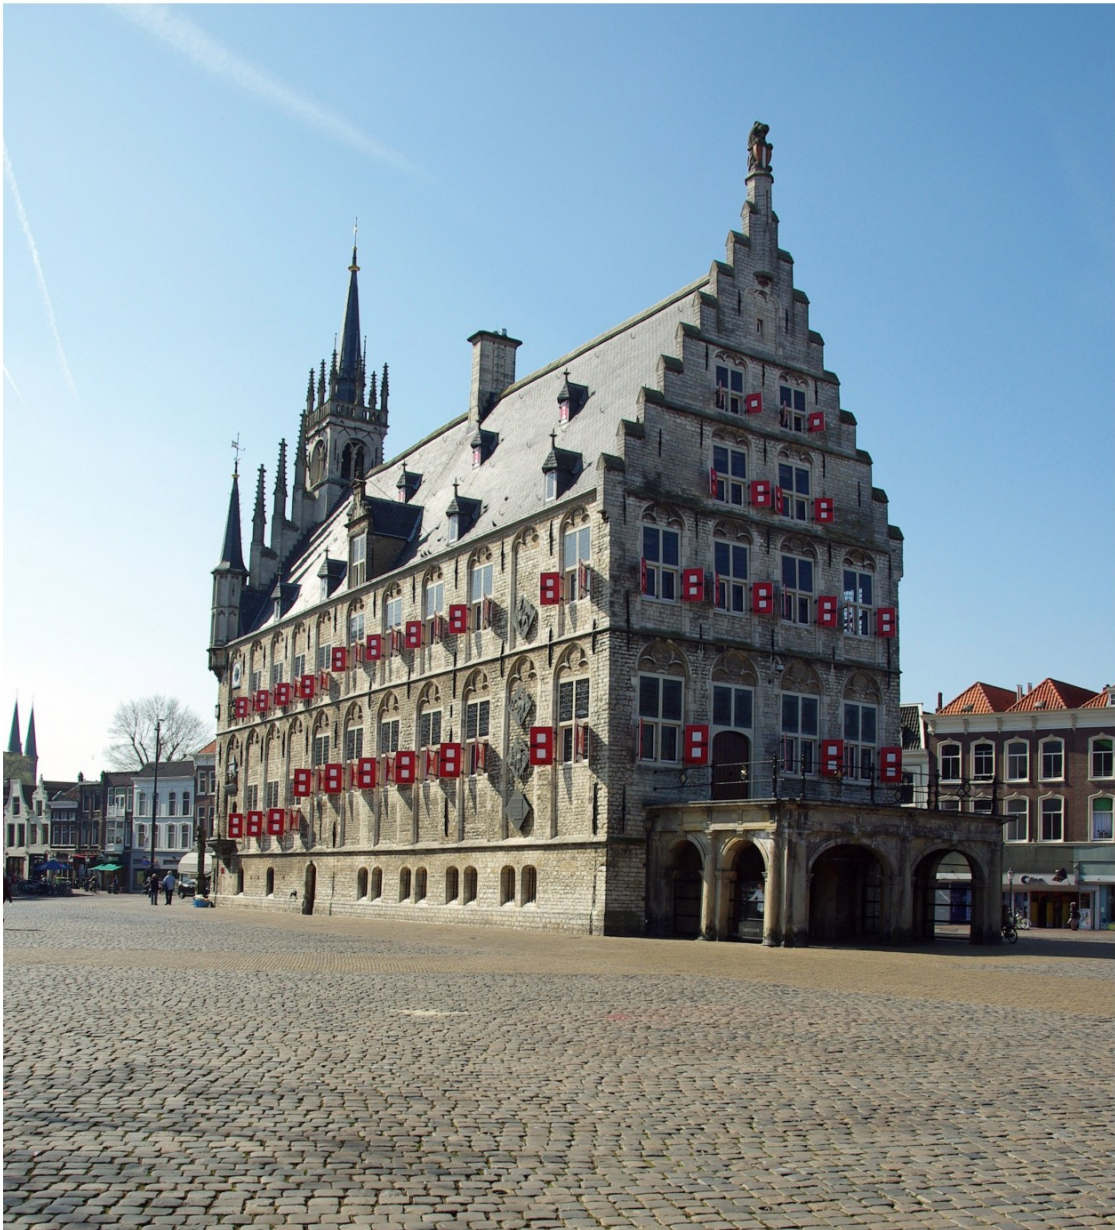
Afb. 29 Oost- en noordgevel met uitbouw van het schavot. De achtergevel met zijn trapegevel is het resultaat van de restauratie uit 1947-1952.

De achtergevel, of noordgevel is vier traveeën breed (afb. 29). De vleeshal, nu burgerzaal, kan bereikt worden via de ruimte onder het zandstenen classicistische schavot uit 1697 (afb. 30). Dit schavot was tot het bezoek van de koninklijke familie aan Gouda in 1897 niet vanaf de huidige trouwzaal op de bel-etage toegankelijk, maar enkel vanaf de Markt. Bij de restauratie van 1947-1952 heeft men deze toegangen vernieuwd. Bij de bouw van het schavot werd ook de achtergevel in classicistische zin aangepakt, waarbij gotische vensterlijsten werden afgehakt, maar vooral een tuitgevel is geconstrueerd, met aedacula in de top en hoekvoluten op de dakranden. Bij de restauratie van 1947-1952 is deze situatie verlaten en is er een trapgevel gereconstrueerd, voorzien van met ezelsruggen gedekte trappen, conform – naar men dacht – de oorspronkelijke situatie. Ook zijn de gotische traceringen gereconstrueerd en de schuifvensters vervangen door kruisvensters.

De oostgevel bestaat uit elf traveeën waarvan in de zuidelijke vier traveeën de vensters op de bel-etage lager zijn geplaatst dan bij de noordelijke zeven, terwijl de lijst tussen onderverdieping en bel-etage wel doorloopt (afb. 29). In de meest zuidelijke travee bevindt zich de kaak met toegangsdeur (naar de bodekamer). Hierboven zit het klokken-poppenspel met carillon en uurwerk uit 1961-1962. In de dakvoet staat de uit 1626 daterende stenen dakkapel (Vlaamse gevel) met maniëristische vormen (afb. 31). De acht kleine houten dakkapellen in het dakschild zijn toevoegingen van de restauratie uit 1947-1952. De drie schoorstenen van het gebouw zijn toen vervangen door één schoorsteen in het midden. Ook het gotische beeld van de hele oostgevel is het resultaat van die restauratie toen de kruiskozijnen met gekleurde luiken zijn aangebracht evenals de gekoppelde rondboogvensters in de onderverdieping. In de voorlaatste travee aan de noordzijde bevindt zich geen venster, maar drie bronzen ruiten, aangebracht ter gelegenheid van de Coornhert-herdenking in 1990. Op de hoek is de gedenksteen van de restauratie ingemetseld, aangeboden door de firma Roodbol (afb. 32).

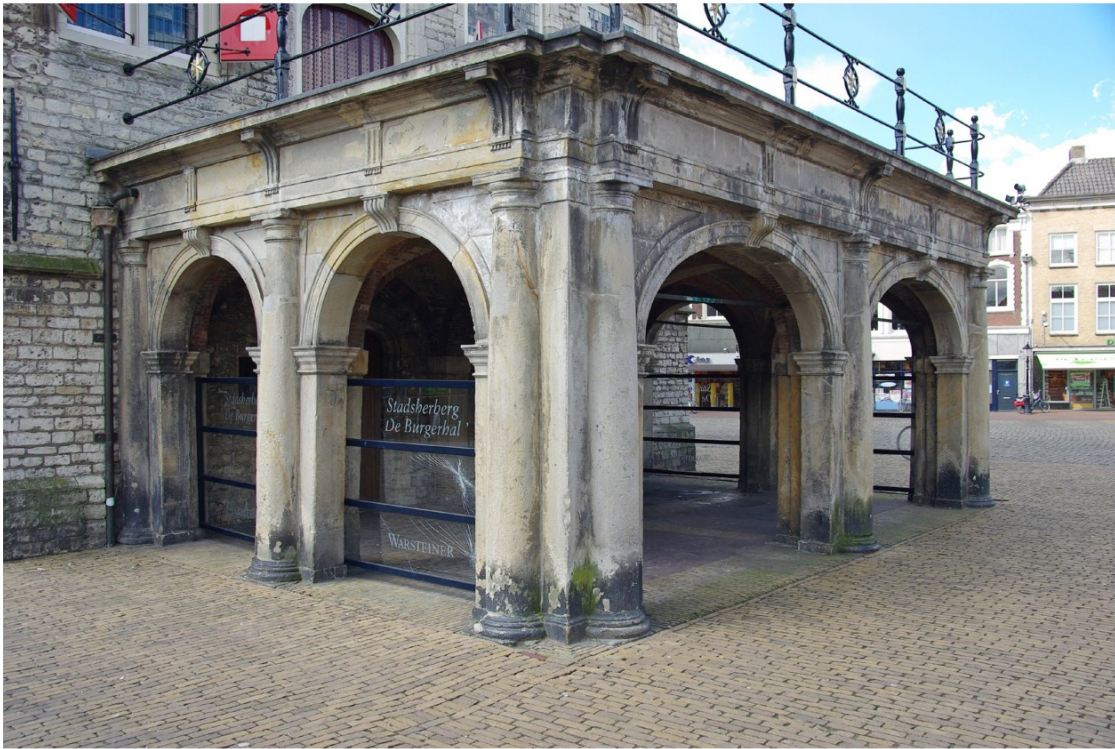
Afb. 30 Het zandstenen schavot uit 1697.

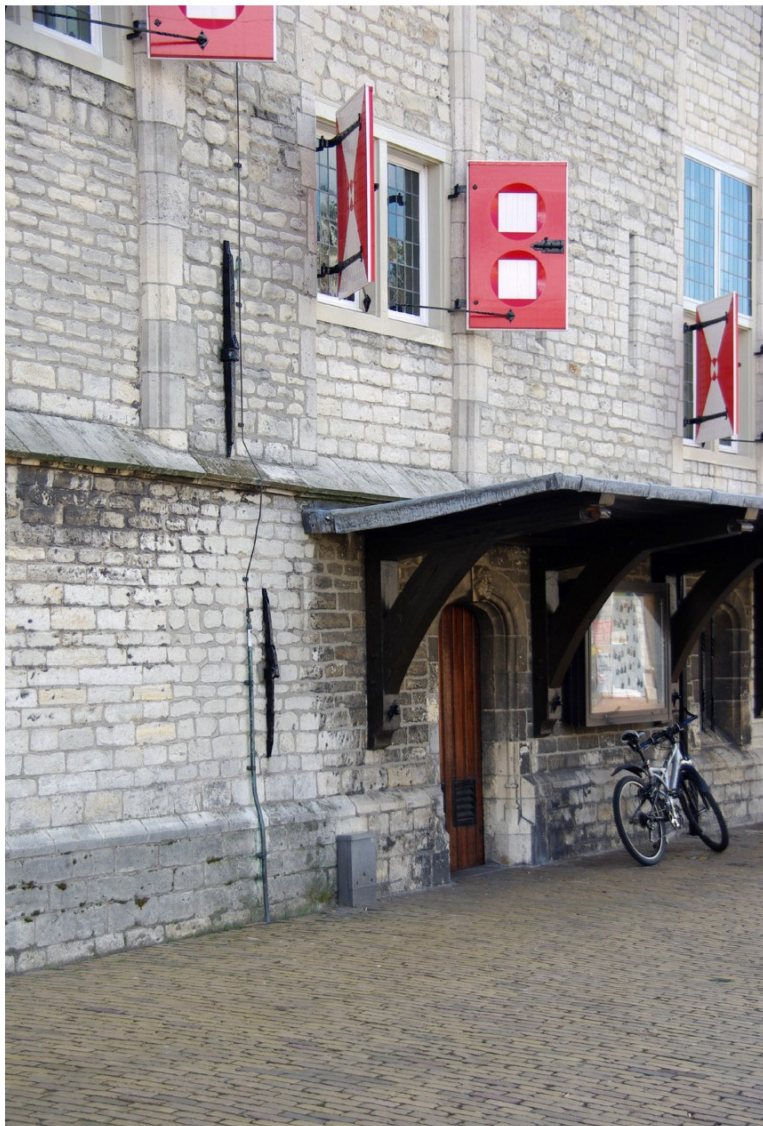
Afb. 33 Zijgevel aan de westzijde met luifel en de deur naar de keuken (1.03).

De westgevel bestaat eveneens uit elf traveeën met eveneens een verschil in hoogte tussen de vensters aan de zuidzijde en aan de noordzijde. In de overgang tussen het voor- en achterhuis bevindt zich de toegang naar de keuken (afb. 33). Dat deel tot aan de voorgevel is voorzien van een luifel waaronder zich ook de toegang tot de fietsenkelder bevindt. Boven de deur naar de keuken zit een sluitsteen met de beeltenis van de restauratiearchitect XXXXXXXXXX (afb. 34) en boven de fietsenkelder een sluit-

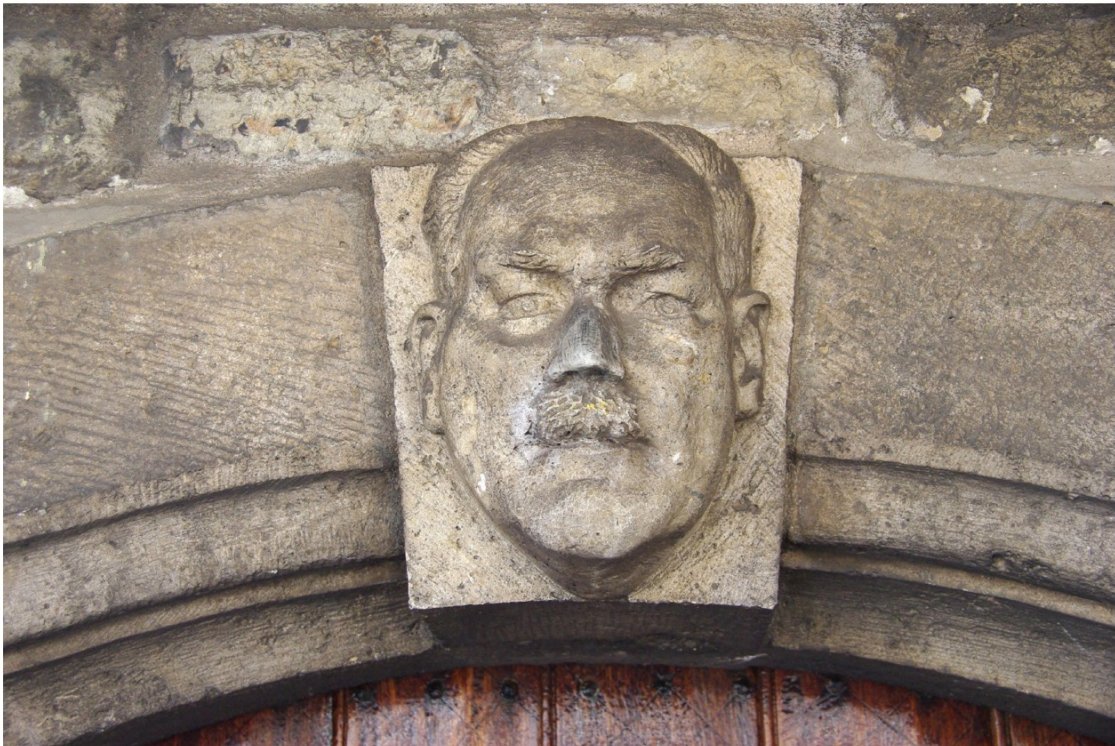
Afb. 34 Sluitsteen met de beeltenis van architect [REDACTED] boven de deur naar de keuken (1.03).

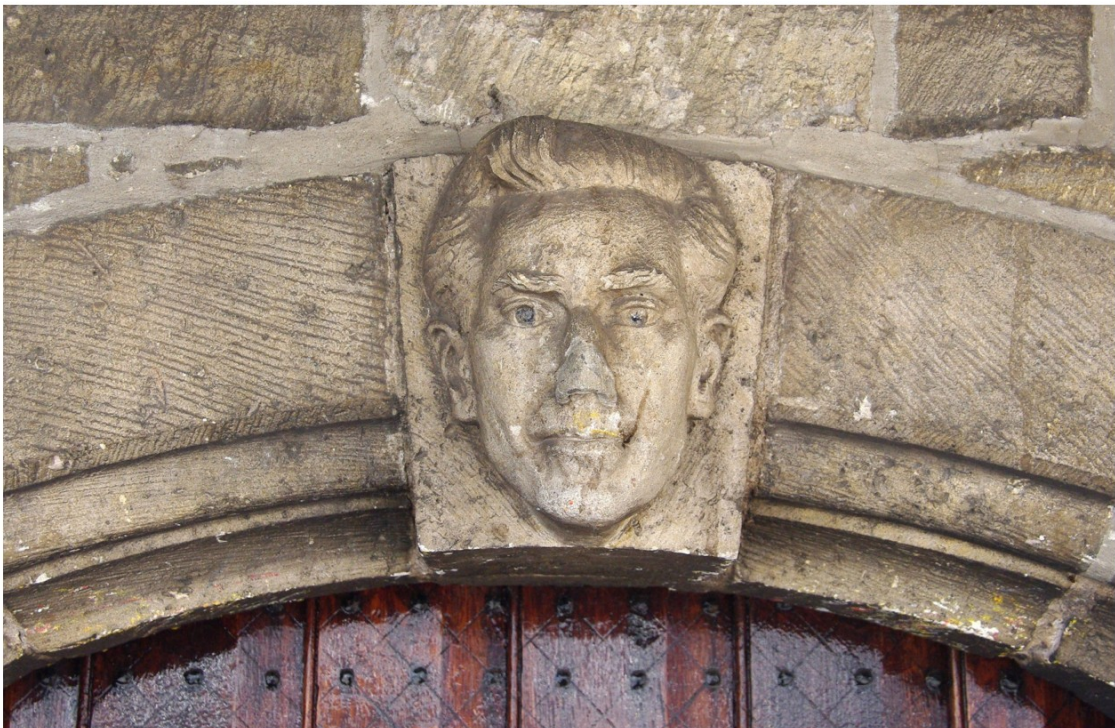
Afb. 35 Sluitsteen met de beeltenis van burgemeester [REDACTED] boven de deur naar de fietsenkelder (1.02).

steen met de beeltenis van burgemeester [REDACTED] (afb. 35). Beide sluitstenen zijn gemaakt door [REDACTED]. In de dakrand bevindt zich aan deze zijde een stenen dakkapel uit 1748 en ook hier dateren de kleine houten dakkapellen van de restauratie 1947-1952.

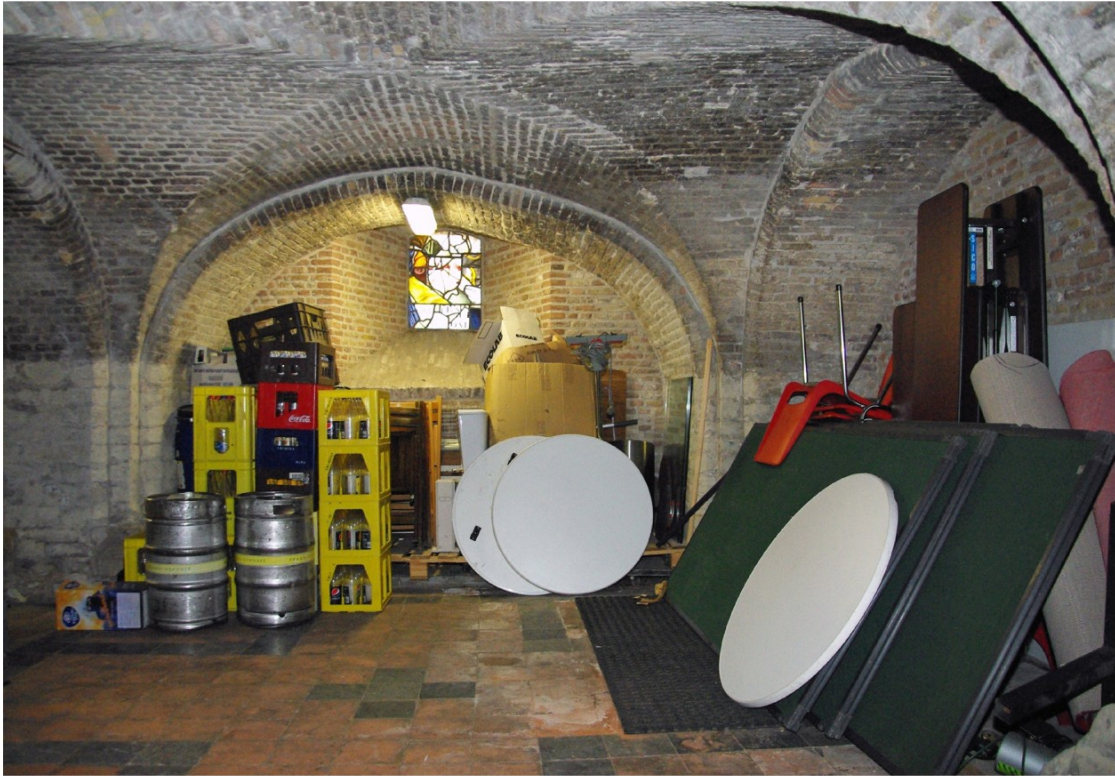
Afb. 36 De fietsenkelder (1.02) naar het westen muren uit Gobertanger steen en de gewelven van baksteen.

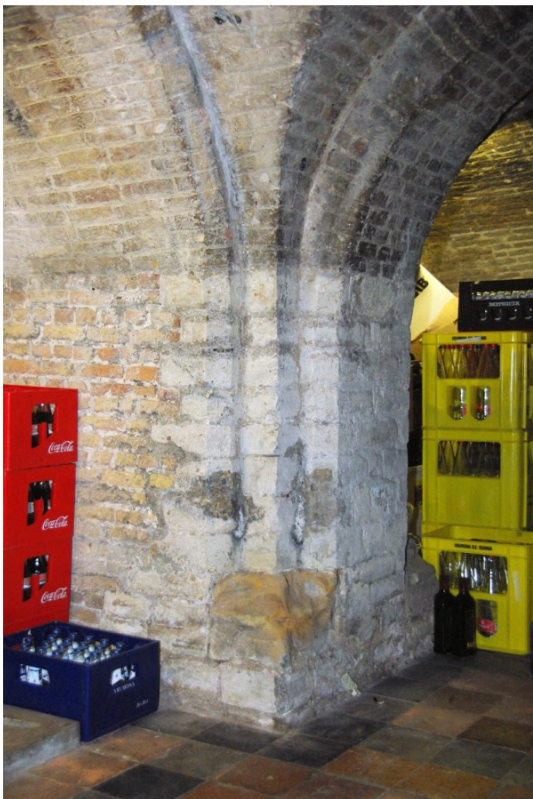
Afb. 37 Kolomvoet in de fietsenkelder (1.02) met gotisch profiel in basement.

Onder de eerste vier traveeën vanaf de zuidzijde ligt in de onderverdieping een vierkante ruimte met dikke muren die bekend staat als rijwieltelder. Het is goed mogelijk dat dit oorspronkelijk een wijnkelder is geweest. In het onderzoek uit 1997 is aannemelijk gemaakt dat bij de aanpassingen in 1517 niet het gewelf van de vleeshal, maar van deze ruimte is vernieuwd.<sup>31</sup> Toen is de middenkolom geplaatst (dan wel vernieuwd) en zijn kolommen op de hoeken en in het midden van de vier wanden geplaatst waartussen vier ribloze kruisgewelven van baksteen zijn geslagen. Daarbij zijn de bakstenen op de overgang van de gewelfvlakken bijgehakt en niet, zoals daarvoor - in de 15de eeuw - gebruikelijk, met natuurstenen ribben uitgevoerd (afb. 36 en afb. 37).

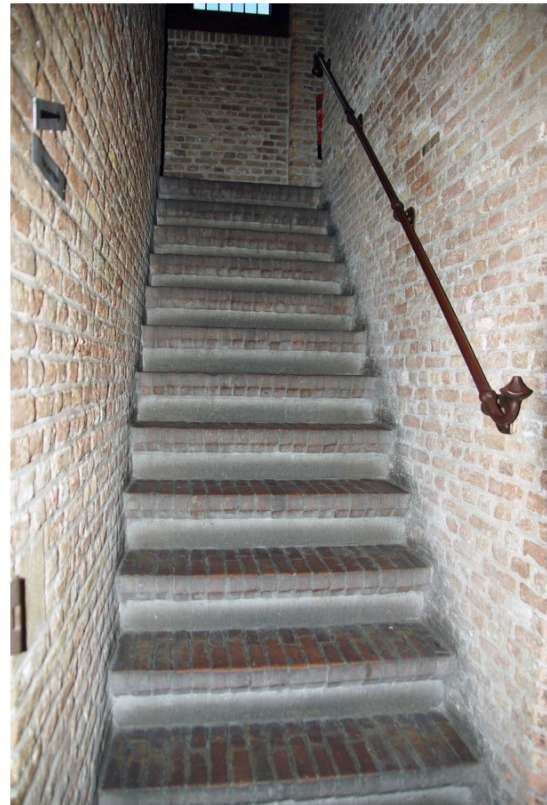
Afb. 38 Trap naast de keuken (1.03) naar de bel-etage.

Het smalle tussenlid tussen fietsenkelder en vleeshal vormt een knooppunt, waar vanaf de onderverdieping via een nieuwe bakstenen trap de bel-etage bereikt kan worden (afb. 38). De oude trap die aan de oostzijde lag en in de bodekamer op de bel-etage uitkwam, werd bij de restauratie van 1947-1952 verwijderd en is de ruimte ingericht voor een toilet voor marktkooplui.<sup>32</sup> In 1996 is deze ruimte omgebouwd ten behoeve van een druklift naar het bovenplein. De rest van het tussenlid is in gebruik als keuken (voorheen ketelhuis) voor de burgerzaal. Aansluitend aan de keukenruimte staat een gemoderniseerde verwarmingsinstallatie (afb. 39).

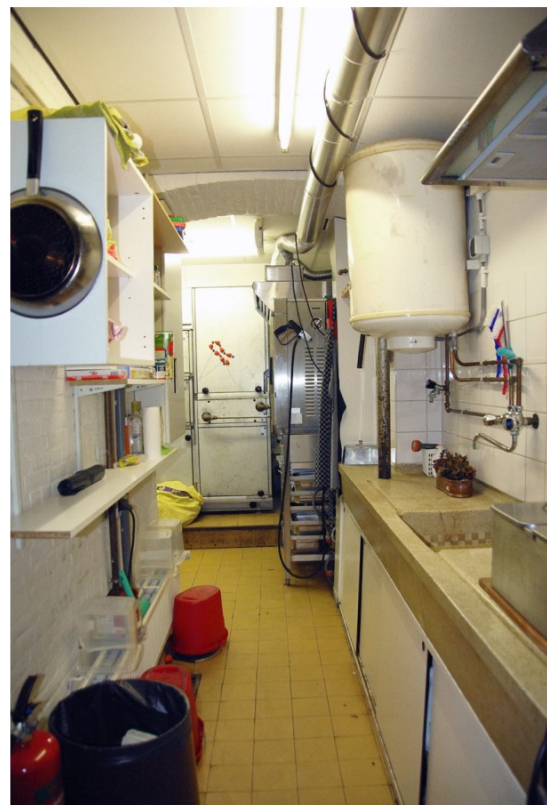
Afb. 39 Keuken (1.03) naar het oosten, met achterin de gemoderniseerde verwarmingsinstallatie en rechts een karakteristiek aanrecht uit de tijd van de restauratie.

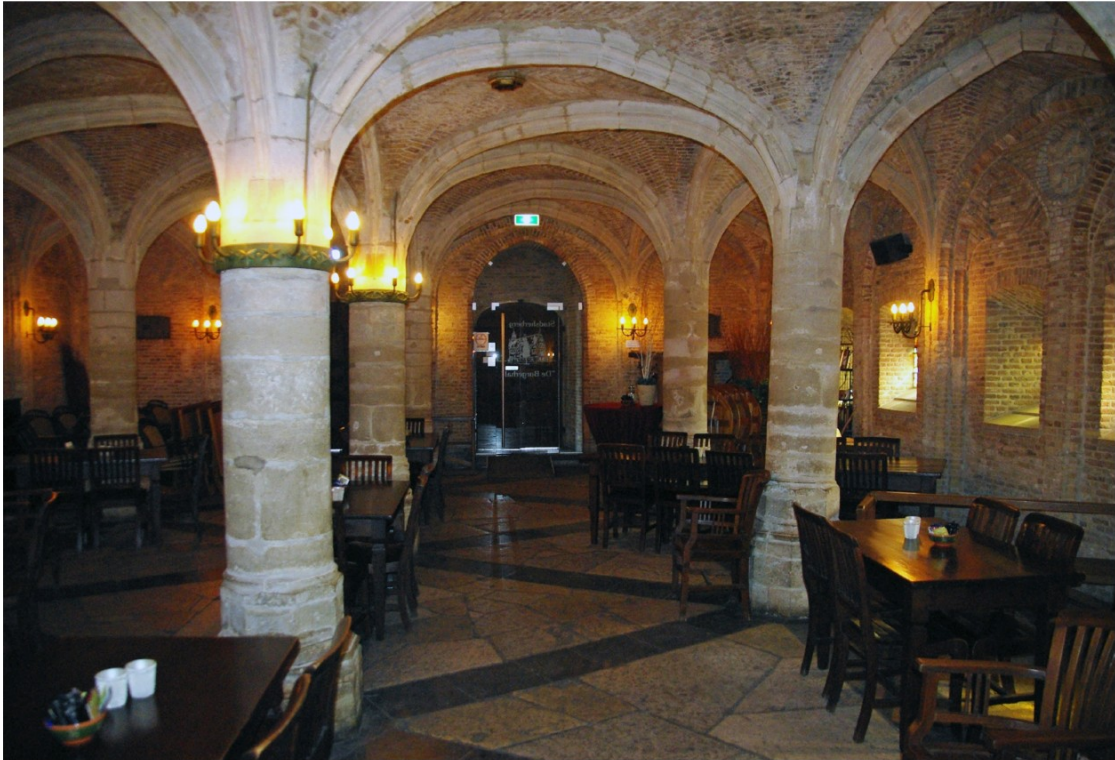
Afb. 40 Burgerhal (1.05) gezien naar het noorden en een vloer van flagstones.

De burgerhal was oorspronkelijk de vleeshal, waarvan men nu aanneemt dat deze bij de bouw zijn huidige hoogte heeft verkregen (afb. 40). De vleeshal is in 1853 ingericht tot boterhal en in 1937 tot archiefbewaarplaats. Bij de restauratie zijn de wanden en gewel-

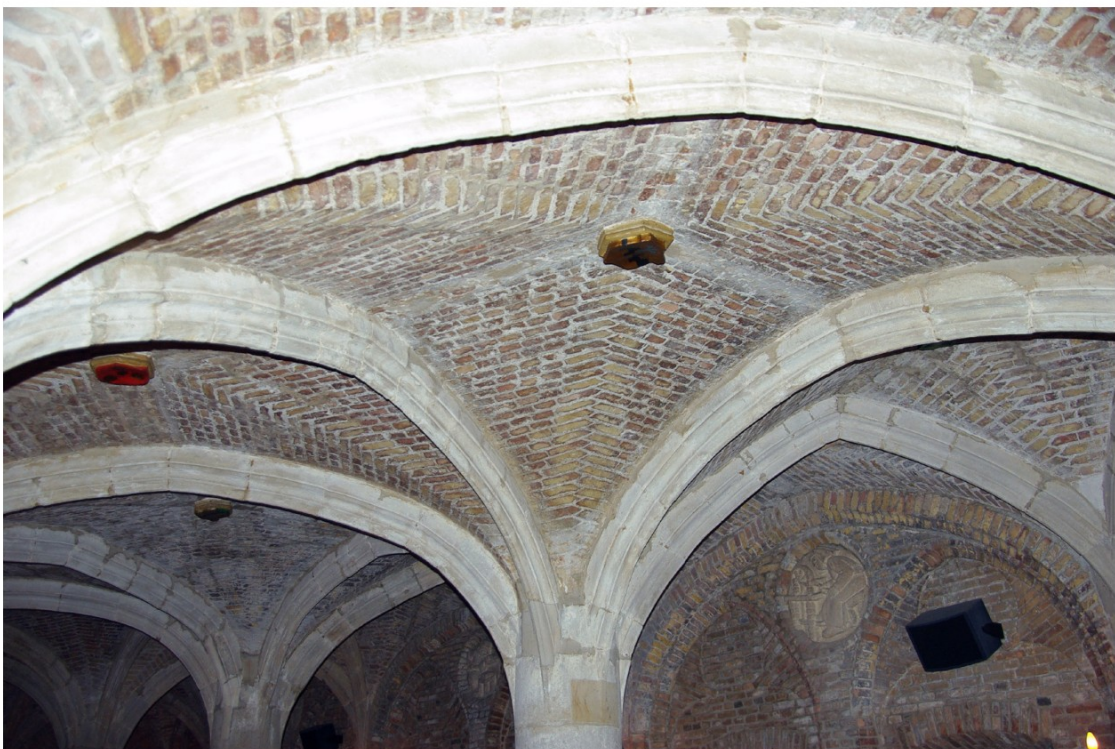
Afb. 41 Deel gewelf burgerhal (1.05) met ribben van natuursteen en velden van baksteen.

ven ontpleisterd en is de huidige vloer van flagstones aangebracht. Tussen de ribben van Gobertanger steen zijn driehoekige gewelven aangebracht van gele ijsselsteentjes die rusten op drie rijen van in totaal dertien ronde zuilen (afb. 41). Bij de restauratie is beoogd om ook hier de vleeshal weer zijn gotische uitstraling te geven. In de driepassen van de zijgevels bevinden zich ter weerszijden telkens vier medaillons met daarin telkens een voor Gouda karakteristiek beroep: de smid, de pottendraaier, de wasvrouw, de transportarbeider, de slager, de bakker, de spinster en de metselaar (afb. 42). De doorgang van de burgerhal naar de keuken en bel-etage is bij de restauratie gecreëerd (afb. 43). Aan de zuidwand is een vijftal bronzen beeldjes aangebracht, voorstellende: [REDACTED] (rechtsgeleerdheid), [REDACTED] (wis- en natuurkunde), [REDACTED] (theologie), [REDACTED] (geneeskunde), [REDACTED] (opvoedkunde) (afb. 44). Verder is de ruimte uitgerust met lichtarmaturen geschonken door Goudse kaashandelaren en handelondernemingen (afb. 45). In de zestien bij de restauratie aangebrachte kleine rondboogvensters zijn door de Hervormde gemeente geschonken schervenpanelen gemonteerd (afb. 46).<sup>33</sup>

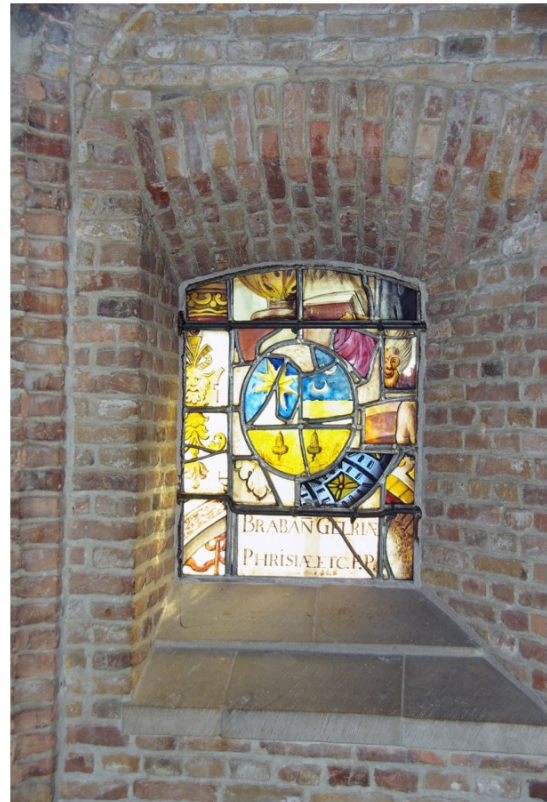
Afb. 46 Burgerhal (1.05). Venster met daarin één van de door de Hervormde gemeente geschonken schervenpanelen.

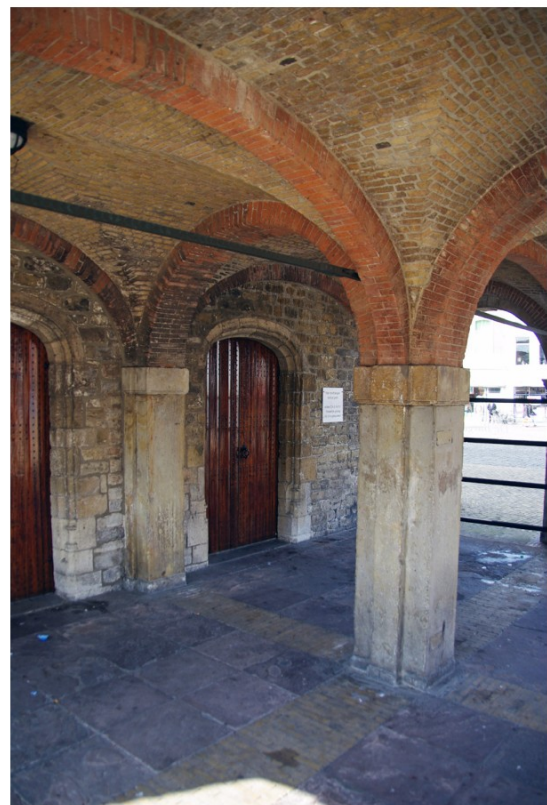
Afb. 47 Entree (1.06) onder het schavot uit 1697 aan de noordgevel van het stadhuis.

De ruimte onder het schavot uit 1697 bestaat uit een aantal zandstenen pijlers waarop gordelbogen rusten die zijn gemetseld van zachtere rode baksteen en waartussen ribloze kruisgewelven van gele ijsselsteentjes zijn geslagen. Sinds de restauratie is deze ruimte weer open, afgezien van de vrij recent aangebrachte glazen windschermen ten behoeve van ‘Stadsherberg De Burgerhal’ (afb. 47).

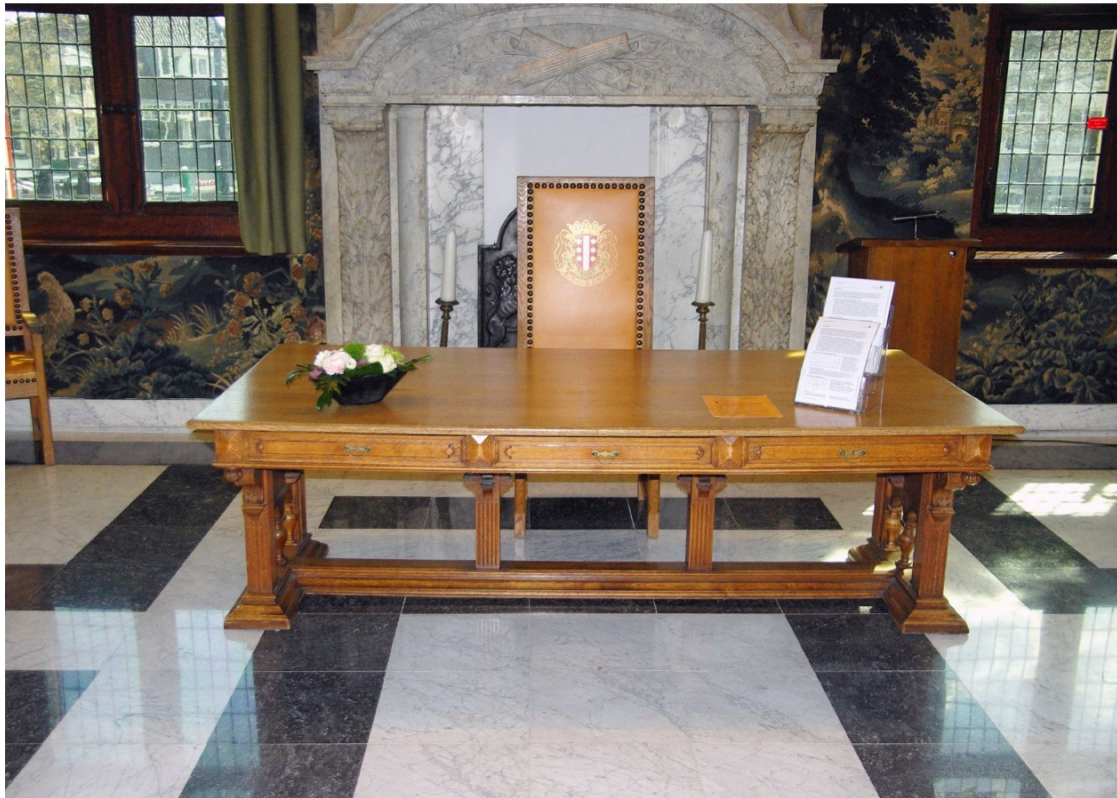
Afb. 64 Tafel afkomstig uit de burgemeesterstafel, nu in de trouwzaal (2.06) in gebruik als ceremonietafel.

Tussen de trouwzaal en de burgemeesterskamer bevindt zich een dikkere wand waarin een kast en een wc zijn weggewerkt. In de trouwzaal staat nu de uit de burgemeesterskamer afkomstig tafel die nu dienst doet als ceremonietafel (afb. 64).

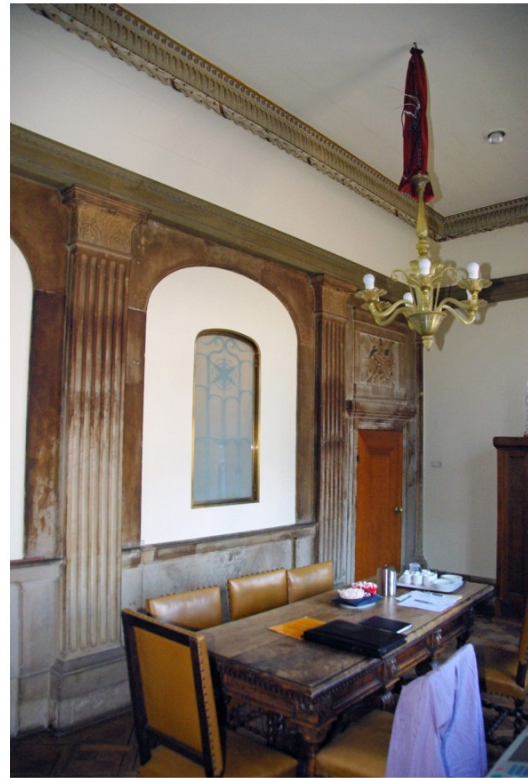
Afb. 73 Gezicht vanaf het bordes (2.08) naar de lift in ruimte (2.09), voorheen gebruikt als bodekamer.

Bij de aanleg van het bordes in 1693 is aan de oostzijde een kamer, het schepenvertrek, gecreëerd. In 1877 was deze ruimte in gebruik als bodevertrek en op enig moment kwam hier ook de trap van de onderverdieping in uit. Na de restauratie is de ruimte weer geheel als bodekamer ingericht. Daarbij heeft Van der Steur de eiken kasten uit de bovengelegen, en tot garderobe ingerichte kamer (3.11) in deze ruimte is herplaatst (afb. 72). In 1996 is het oostelijk deel van deze ruimte ingericht als invalidentoilet en in westelijk deel kwam een druklift (afb. 73). Het geheel straalt een wat provisorisch karakter uit.
