BOUWHISTORISCHE  
OPNAME  
MET  
WAARDESTELLING

**STADHUIS**

**GOUDA**

STADHUIS  
MARKT 1, GOUDA

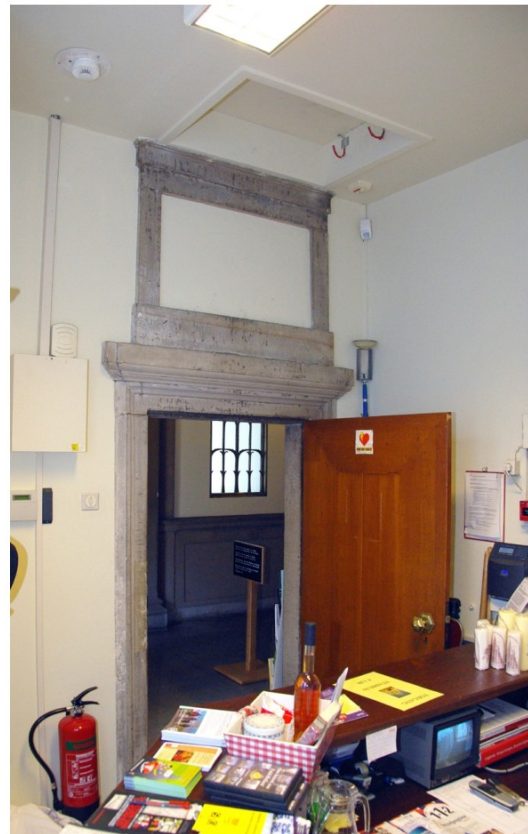
Afb. 74 De leeskamer (2.11) gezien naar het noordwesten met zandstenen pilasterstelling.

De huidige leeskamer was na de restauratie ingericht als commissiekamer, maar heeft zijn oorsprong in 1693 toen het van het benedenplein is afgescheiden om als vierschaar dienst te gaan doen (afb. 74). De beide muurvlakken tussen de zandstenen pilasterstelling waren oorspronkelijk open en dateren van na 1840.

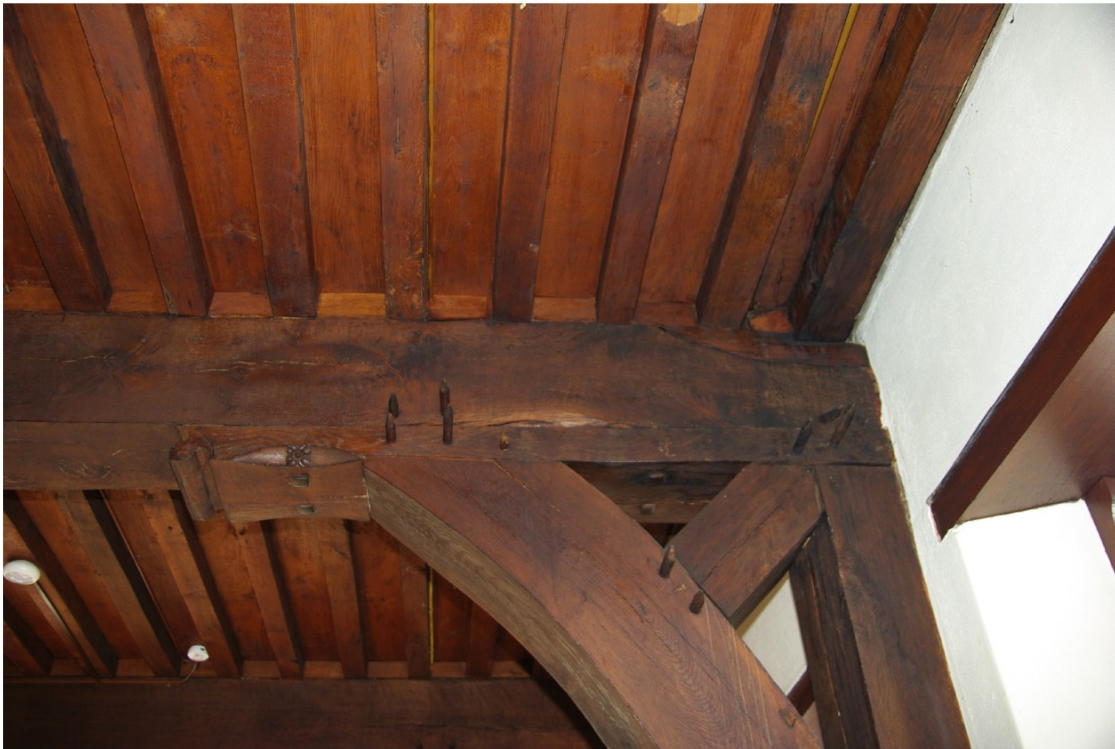
Afb. 78 Detail van de houtconstructie in de sterzaal (3.01) met moerbalk op korbeelstel (samenstel van muurstijl, korbeel en sleutelstuk). De constructie is bij de restauratie gekopieerd naar oude vormen.

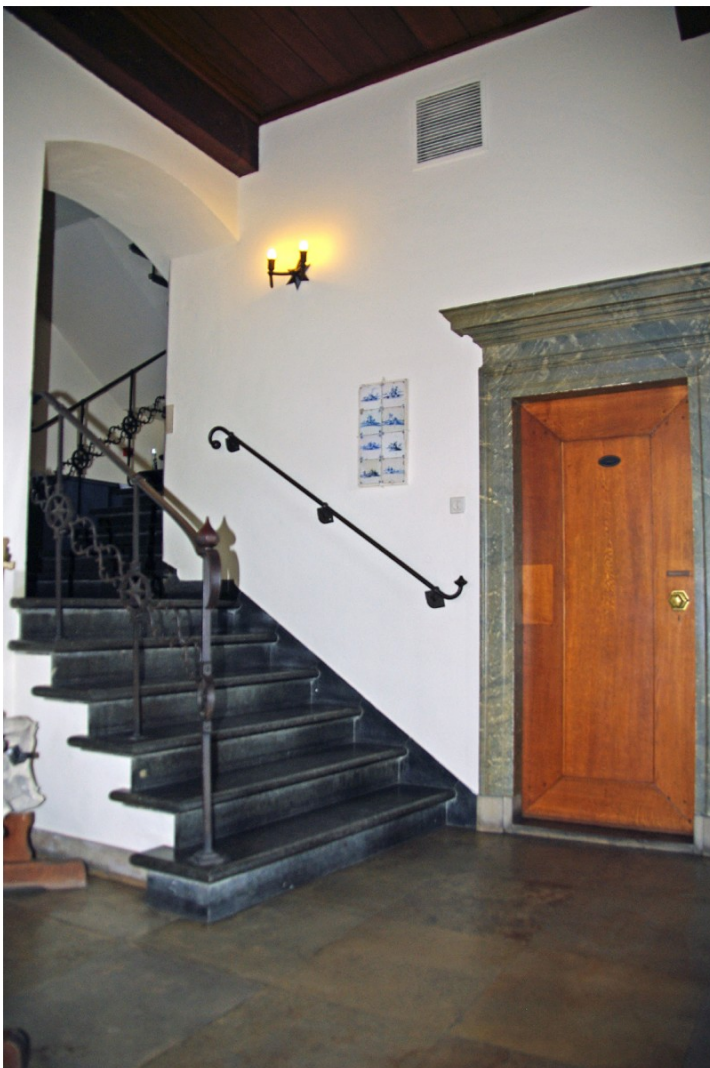
Afb. 81 Bij de hoofdtrap (3.02) bevindt zich een uit de tijd van de restauratie daterende droge brandleiding met –slang en –spuit. Op de grond één van de bij de restauratie van 1996 vervangen pinakels.

In de vijfde travee bevindt zich de hoofdtrap. Hoe de hoofdtrap er kort na de bouw in de 15de eeuw uitzag is onduidelijk. Vermoedelijk ging het toen om een houten wenteltrap die uiteindelijk door een bordestrap is vervangen. Mogelijk bevond die trap zich in de vijfde travee aan de oostzijde en is de trap in 1697 of 1748 naar de huidige plaats aan de westzijde overgebracht (afb. 79). Bij de restauratie kreeg de hoofdtrap een siersmeedijzeren leuning die is versierd met sterren en doornen - de symbolen van de stad Gouda (afb. 80). Naast de hoofdtrap en de kleine trap ter overbrugging van het niveauverschil hangt een uit de tijd van de restauratie daterende droge brandleiding met brandslang en brandspuit (afb. 81).

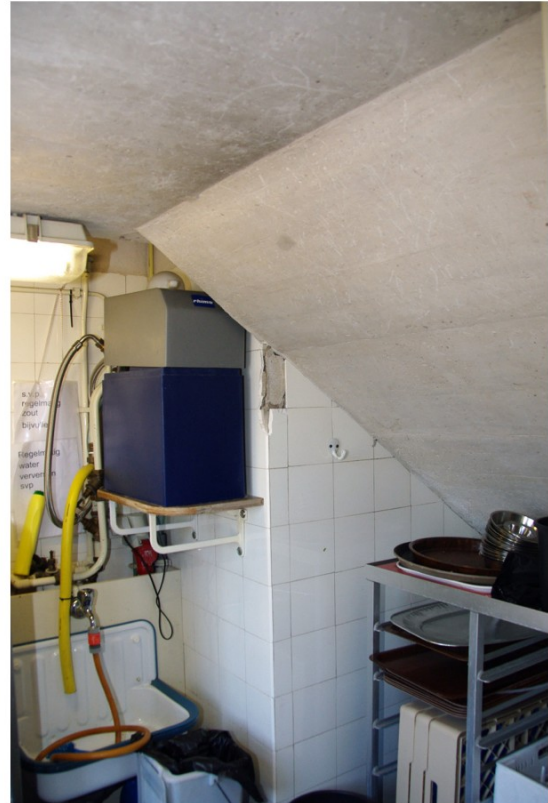
Afb. 83 Werkkast (3.10) onder de trap naar de kapverdieping. Hier komt het bij de restauratie toegepaste beton aan het licht.

Bij de restauratie zal ook de trap ter overbrugging van het niveauverschil zijn aangepakt (afb. 82). Bovengekomen is een deel van de voormalige vestibule - ook ‘bovenste plein’ genoemd - ingekort en gebruikt voor de trap naar de kapverdieping. In de werkkast onder deze trap blijkt dat deze trap bij de restauratie in beton is uitgevoerd (afb. 83).

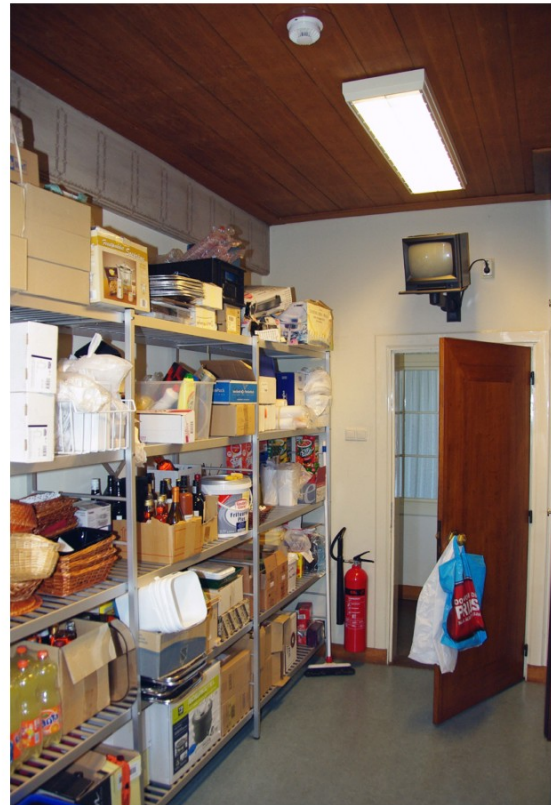
Afb. 87 De berging (3.06) van de keuken. Na de restauratie was dit een wethouderskamer.

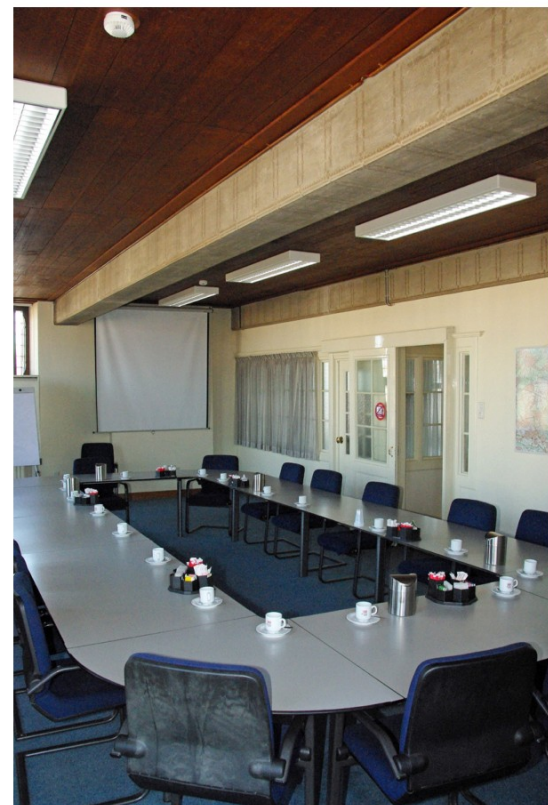
Afb. 88 De Waagzaal (3.07), vroeger registratuur, gezien naar het westen met rechts een in schuifdeur gewijzigde deur.

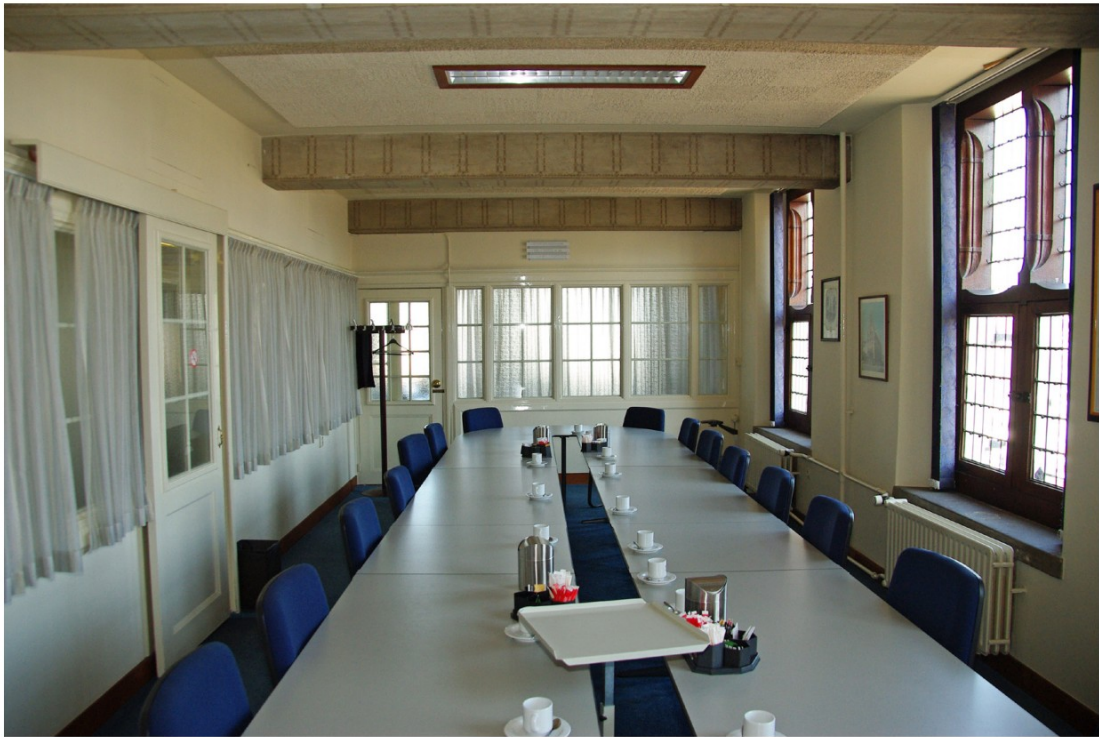
Afb. 89 De St. Janszaal, na de restauratie de ruimte van de typisten, gezien naar het noorden. Ook hier met een in schuifdeur gewijzigde deur.

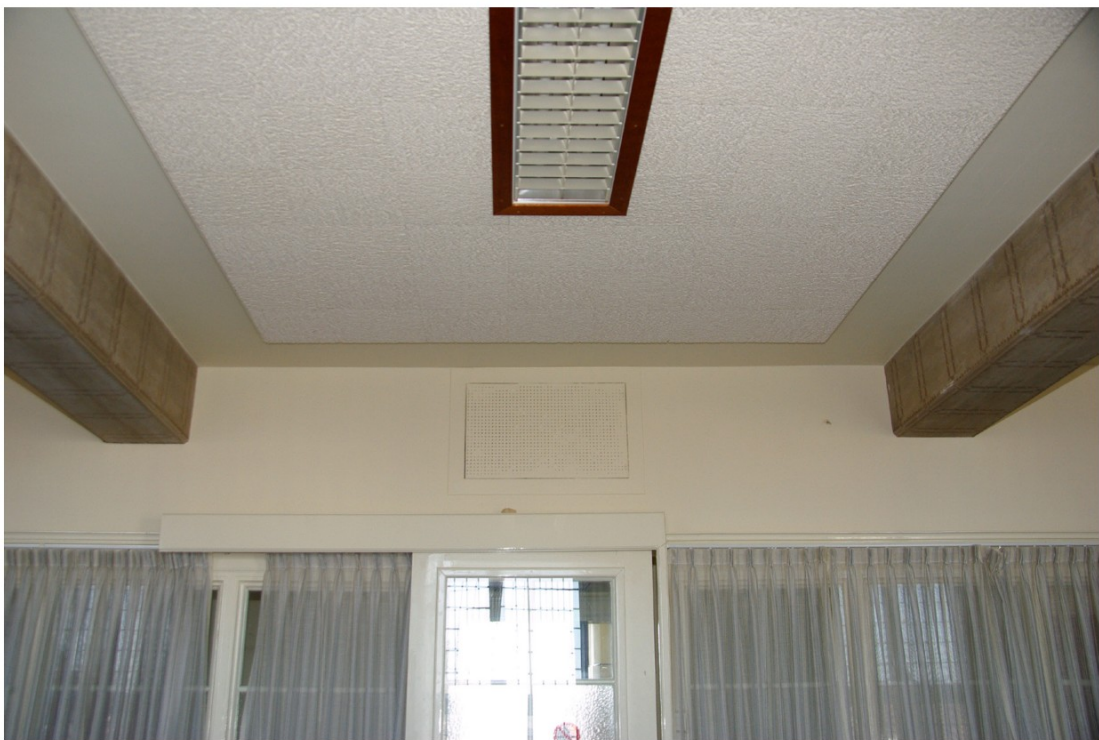
Afb. 90 Detail van het plafond in de St. Janszaal met de betonbalken die van een beschilderde decoratie zijn voorzien en een middenvlak met akoestische tegels; boven de deur een dichtgezette ventilatieopening.

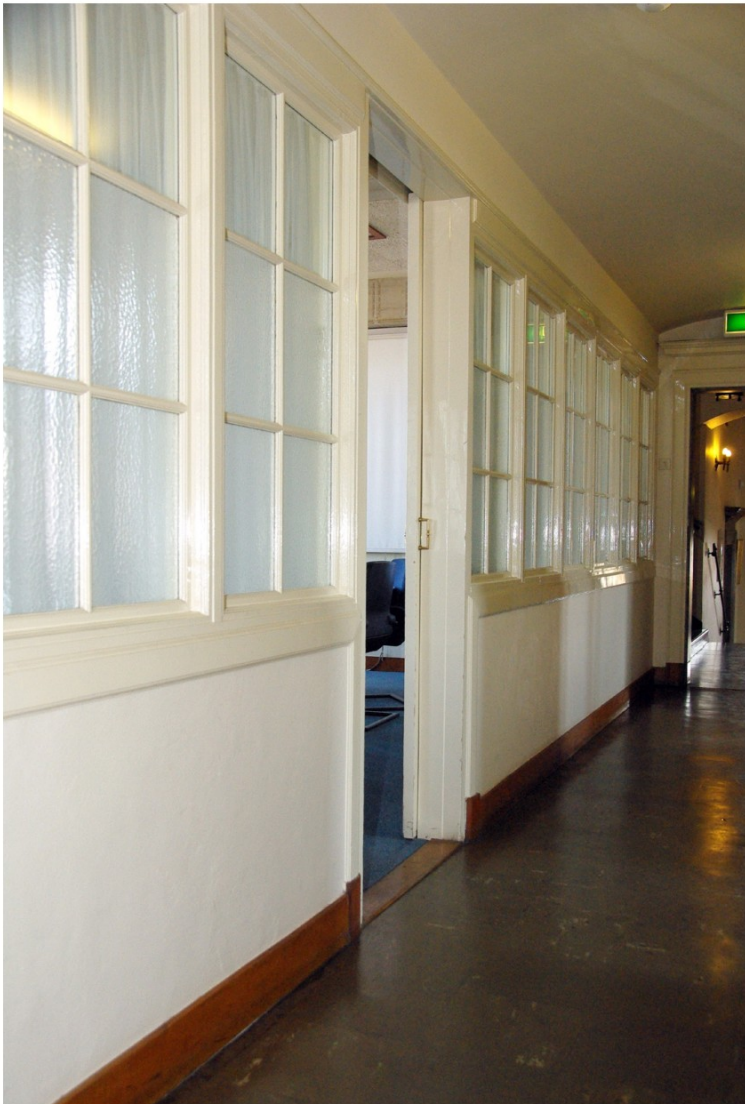
Afb. 91 Middengang (3.09) in het noordelijke deel de verdieping.

De middengang in het noordelijke deel van de verdieping behoort tot de geheel nieuwe indeling van na de restauratie. Uit de lichtheid en ruimtelijkheid, ondanks de vrij geringe hoogte spreekt een voor die tijd kenmerkend optimistisch, modern en zakelijk karakter (afb. 91). Hierbij passen ook de colovinyl-tegels op de vloer; een typische vloerbedekking uit de tijd van de restauratie (afb. 92).

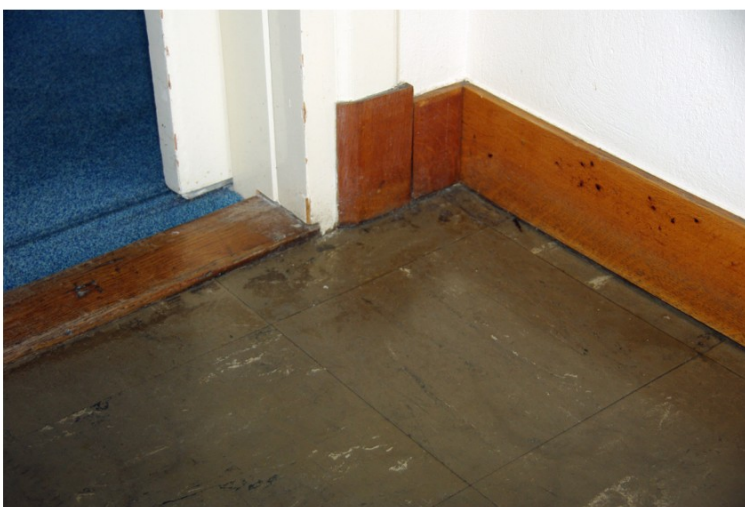
Afb. 92 Detail van de colovinyl-tegels op de vloer (3.09); een typische vloerbedekking uit de tijd van de restauratie.

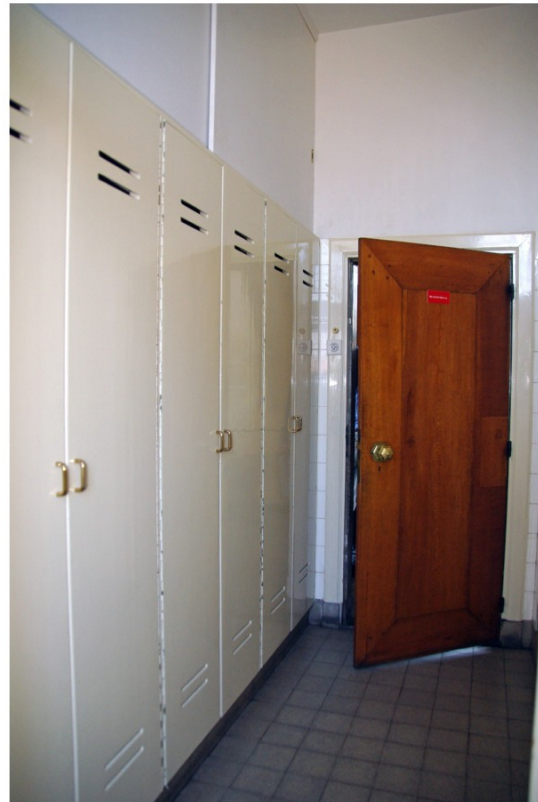
Afb. 93 De garderobe (3.11) met kastenwand en rechts (buiten beeld) de toiletten.

De garderobe, die voor de restauratie als kamer voor het kadaster in gebruik was, bestaat uit een heren- en een damestoilet, ieder met een portaal en gezamenlijk met een voorruimte waarin een aantal kasten uit de tijd van de restauratie is aangebracht (de bovenkasten zijn van later tijd) (afb. 93). Opmerkelijk is het feit dat hier, maar ook op andere plekken, in de bovenlichten van de gotiserende houten kruiskozijsen klepramen zijn aangebracht (afb. 94). Deze beweegbare delen zijn in 1952 geleverd door de firma Duchateau uit Schiedam.

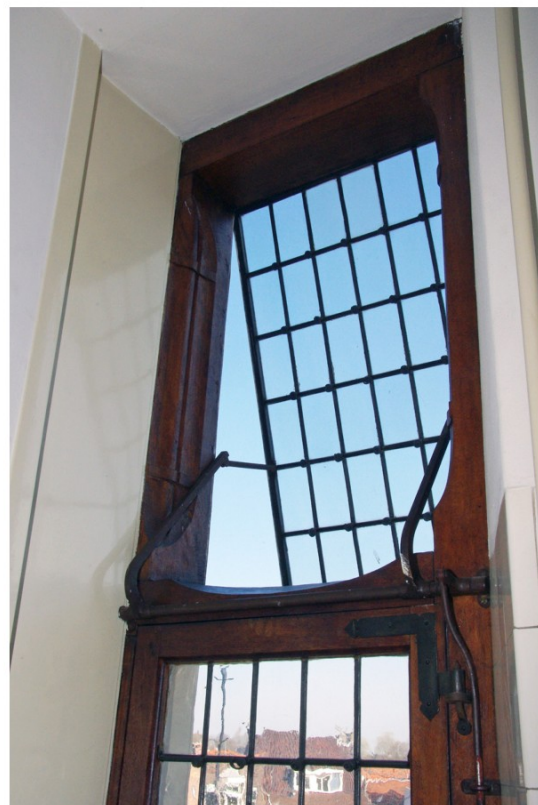
Afb. 94 Detail van tijdens de restauratie geplaatst kozijn met klepraam in het bovenlicht.

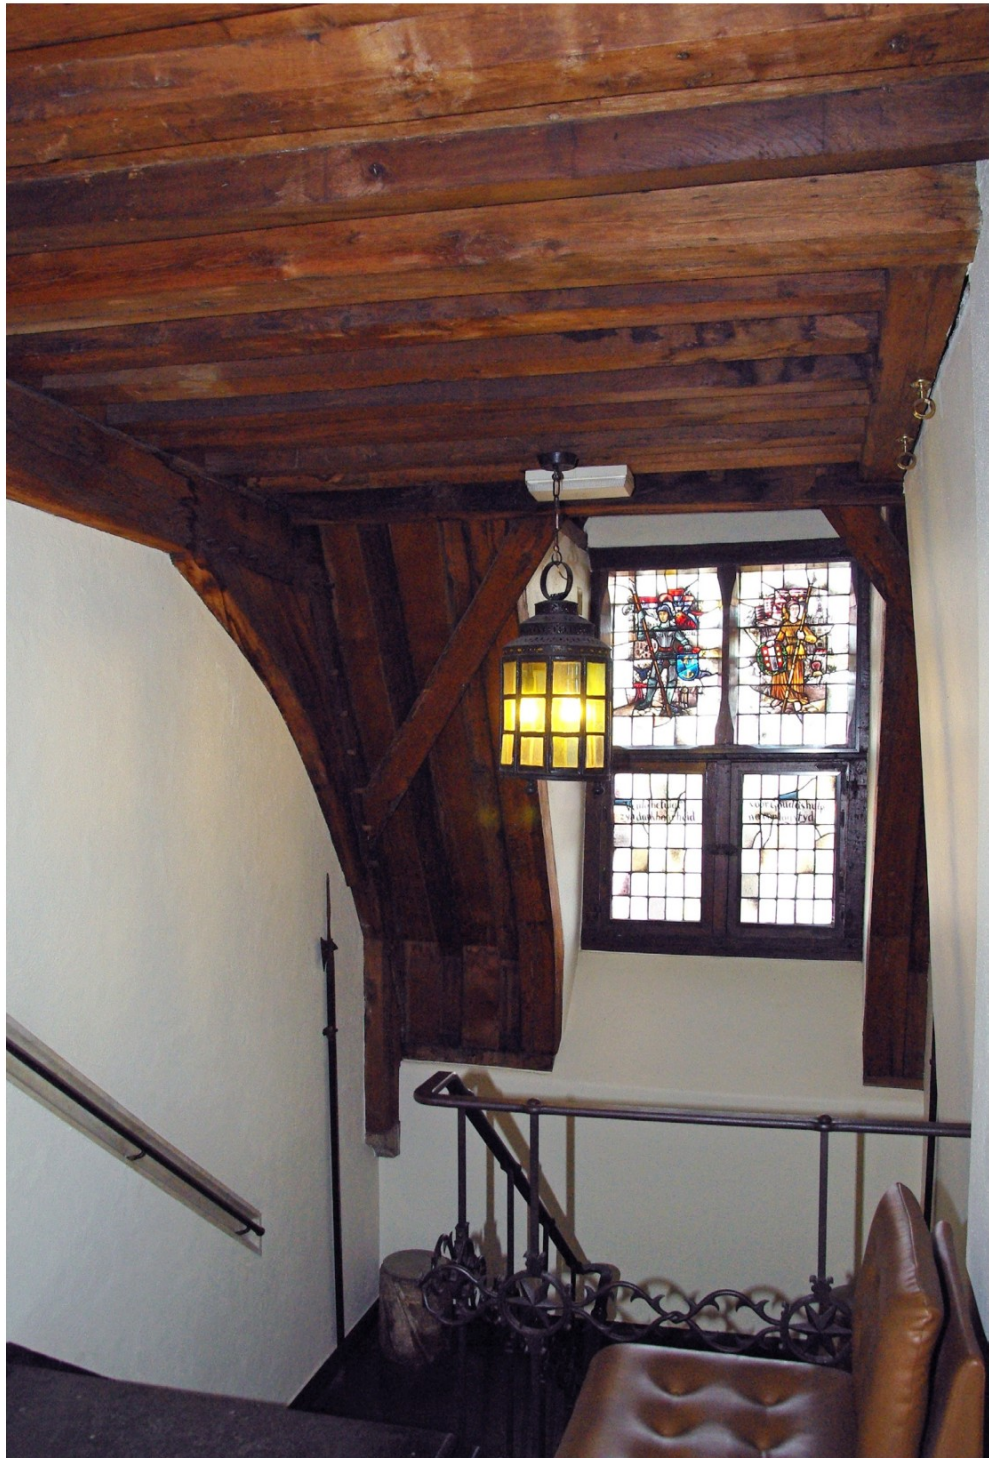
Afb. 95 Hoofdttrap van de kapverdieping gezien naar de dakkapel uit 1628.

ren. De enorme zolder, die vermoedelijk enkel voor opslag dienst deed, kreeg licht via de beide dakkapellen in het midden en via de vensters in de achtergevel. In de nieuwe situatie is een nieuwe (betonnen) trap aangebracht halverwege de oostgevel onder de dakkapel uit 1628 (afb. 95). De trap met bordes kwam uit op de hal boven (afb. 96). De balustrade is op eenzelfde wijze vormgegeven als op de verdieping. Aan de zijwand is de leuning aangebracht in een marmeren 'goot', een kenmerkend zorgvuldig detail van de restauratiearchitect (afb. 97).

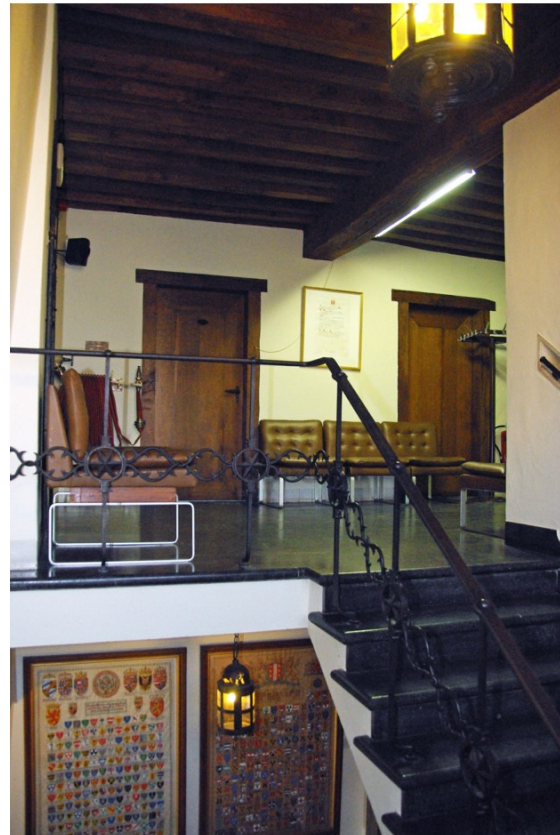
Afb. 96 Hoofdttrap van de verdieping naar de kap-verdieping, gezien naar de hal (4.02).

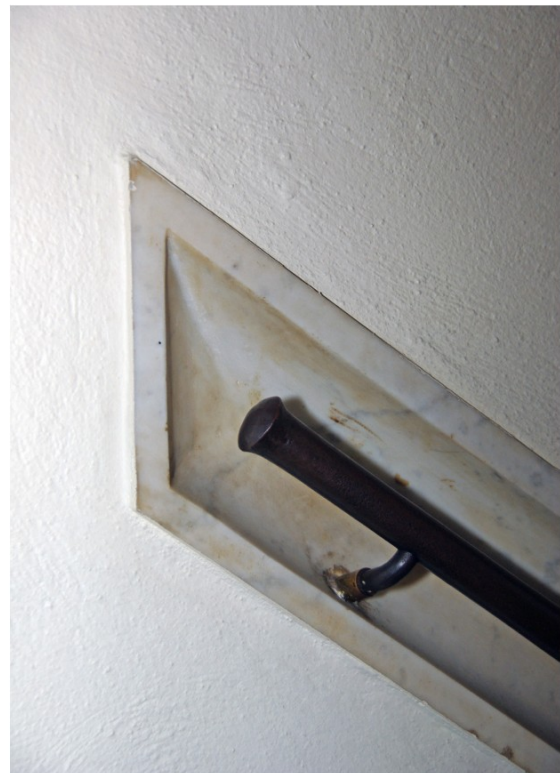
Afb. 97 Detail van de trapleuning, gemonteerd in een 'goot' van marmer. Voorbeeld van een voor het werk van Van der Steur kenmerkend zorgvuldig detail.

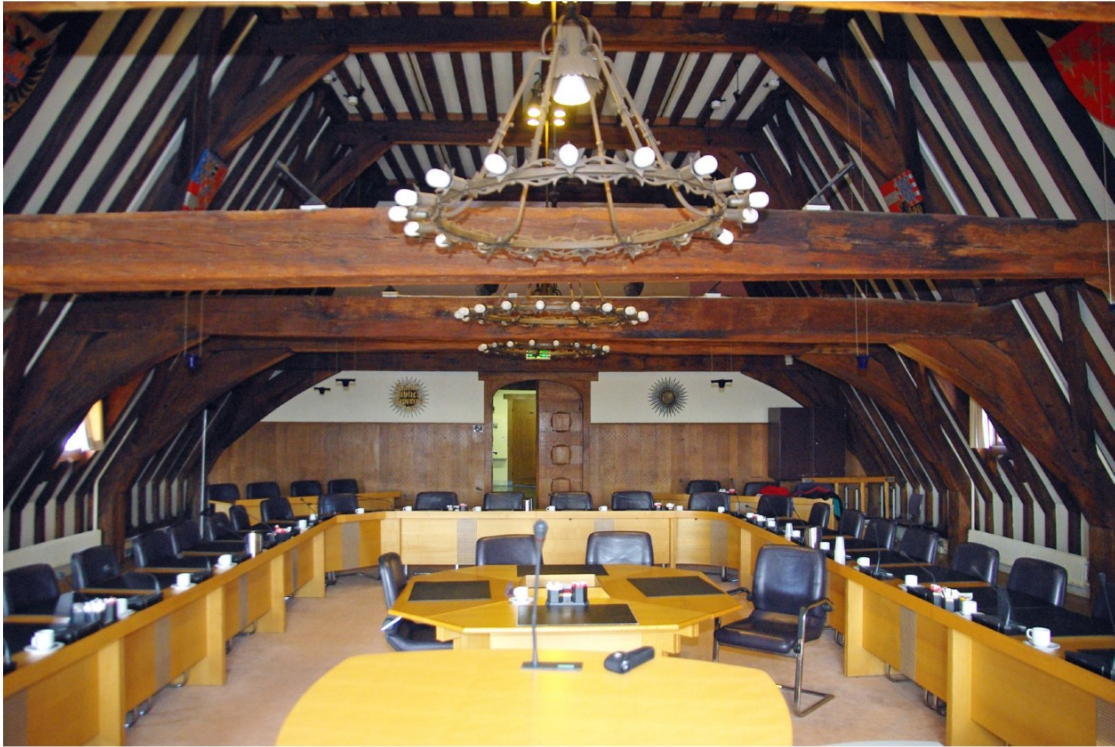
Afb. 98 Overzicht raadzaal (4.01) naar het noorden met meubilair uit 1996.

Omdat de trouwzaal te klein was geworden voor raadsvergaderingen is het zuidelijke deel, ter grootte van vijf traveeën ingericht tot raadzaal. De verlegging van de zoldervloer van het eerste naar het tweede juk kwam de ruimtewerking ten goede (afb. 98 en 99). Van der Steur wilde in de raadzaal een gotische sfeer te creëren, wat onder meer bereikt is door de decoratie van de noordwand van de raadzaal. Deze heeft een houten lambrisering met een gotiserend karakter dat onder meer in de spijkerpatronen tot uitdrukking komt (afb. 100). Passend zijn ook de decoraties aan de noordwand, waaronder het opschrift: 'Salus publica suprema lex' (Het algemeen belang is de hoogste wet) (afb. 101). Ook het hang- en sluitwerk op deze verdieping is aan dit gotiserende karakter aangepast. Ook het gebruik van de open kapconstructie draagt bij aan dit karakter. Voor enig buitenlicht zijn enkele kleine dakkapellen geplaatst en ter aankleding wapens en middeleeuws aandoende lichtkronen (afb. 102). De drie smeedijzeren lichtkronen zijn geschonken door de Goudse Machinale Garenspinnerij (afb. 103). Het oorspronkelijke meubilair, ontworpen door Van der Steur en uitgevoerd door leerlingen van de Technische School voor Gouda e.o., is in 1996 verdwenen. Enkele van de stoelen met ingeperst gepolychromeerd stadswapen zijn elders bewaard, waaronder de burgemeestersstoel en twee stoelen die nu gebruikt worden voor de bruidsparen in de trouwzaal (afb. 64). Bij de restauratie van 1996 is in de zuidwesthoek een vluchttrap in de vorm van een stalen wenteltrap aangebracht (afb. 104).

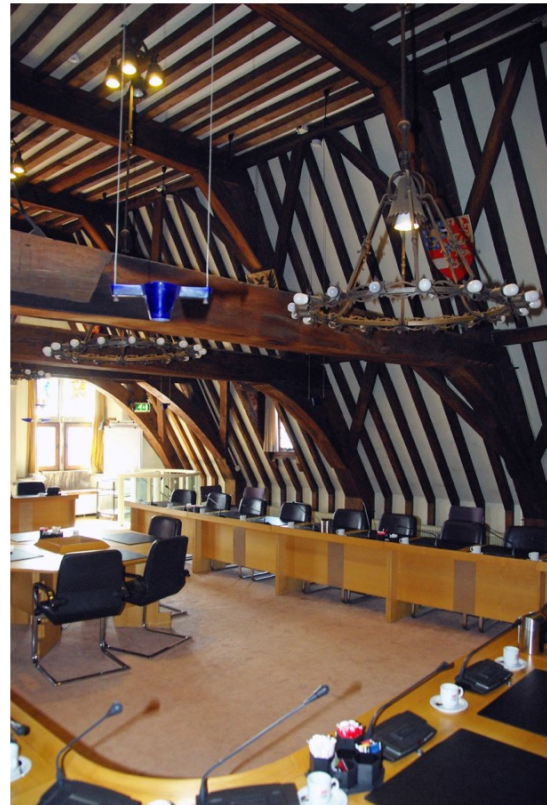
Afb. 99 Overzicht raadzaal (4.01) naar het zuid-westen.

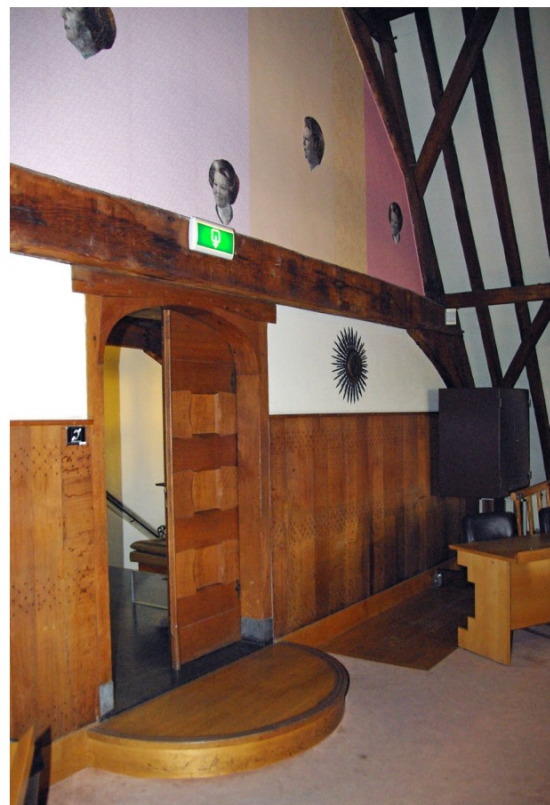
Afb. 100 Noordwand van de raadzaal (4.01) met deur en houten lambrisering met gotiserend karakter.

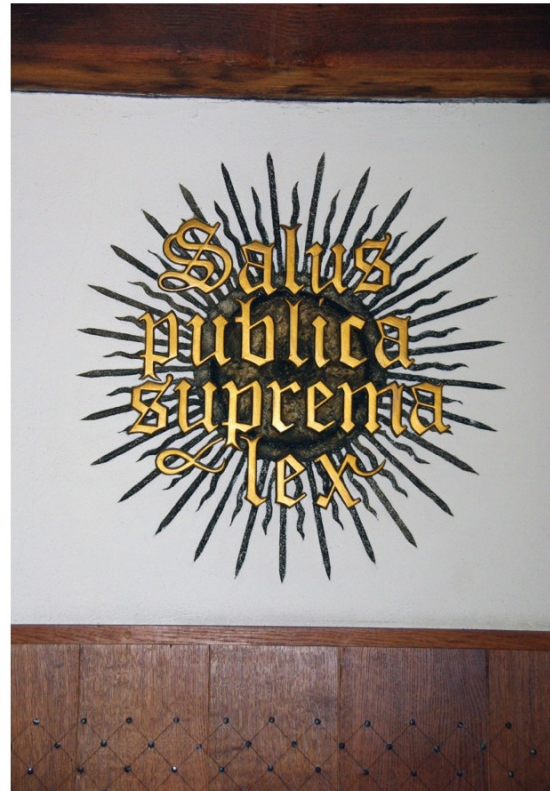
Afb. 101 Decoratie aan de noordwand van de raadzaal (4.01) met opschrift: 'Salus publica suprema lex' (Het algemeen belang is de hoogste wet).

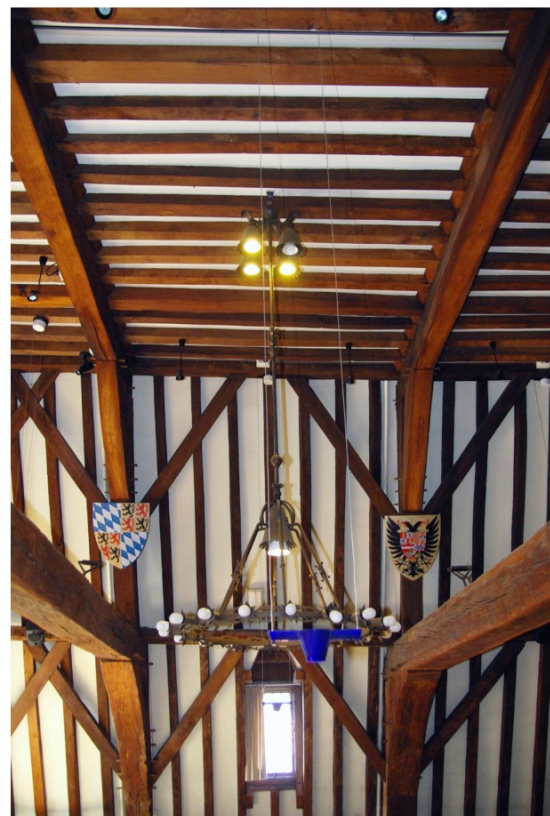
Afb. 102 Travee van de raadzaal (4.01) waaraan te zien is dat de zolder op het eerste juk is verwijderd en op het tweede juk is aangebracht, waardoor een hogere ruimte verkregen is.

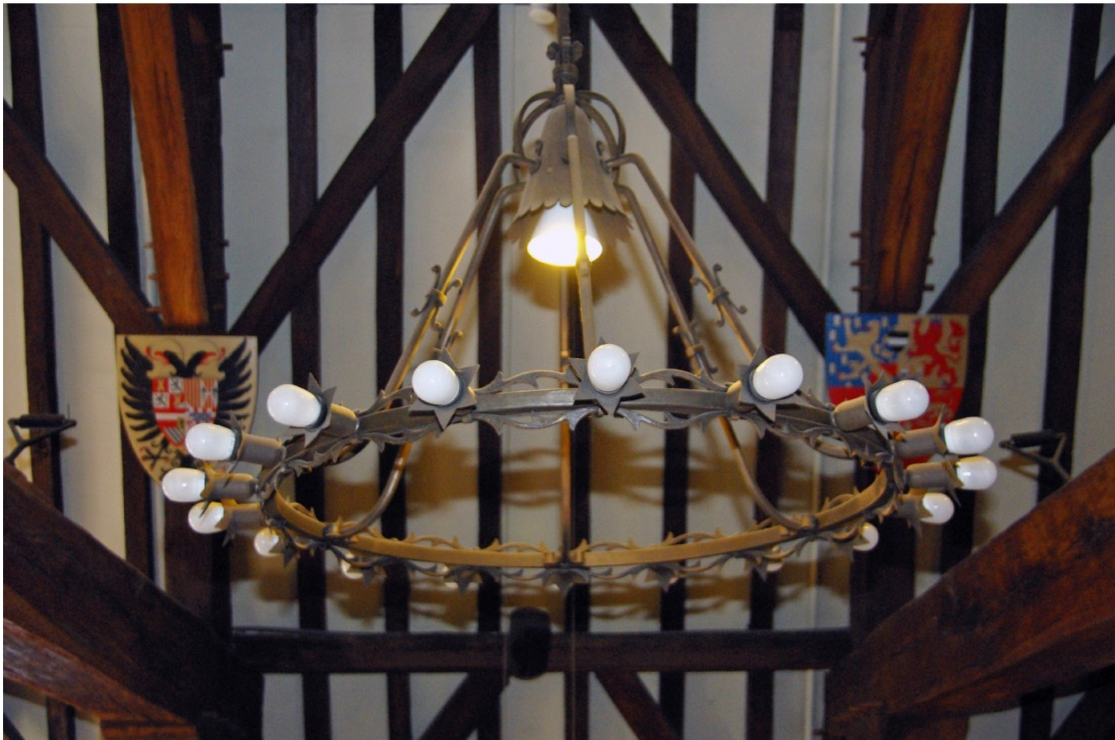
Afb. 103 Eén van de drie smeedijzeren lichtkronen in de raadzaal (4.01) geschonken door de Goudse Machinale Garensponnerij.

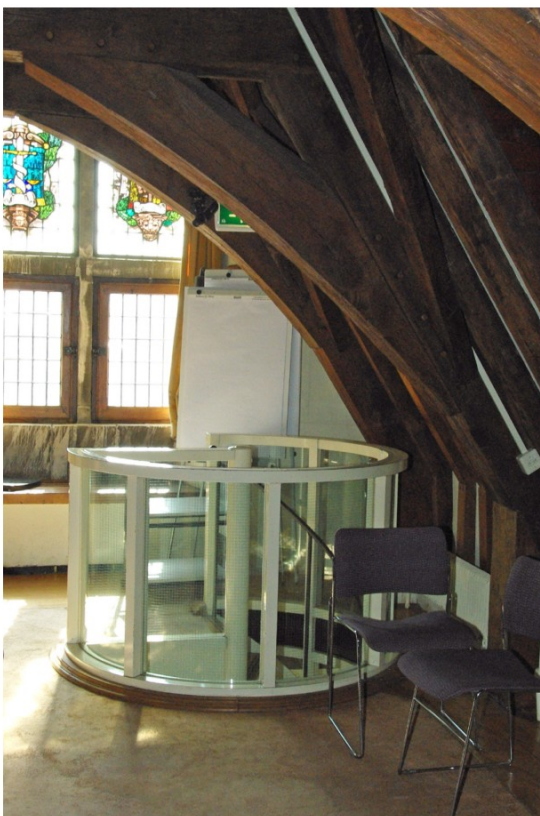
Afb. 104 Uitmonding van de in 1996 aangebrachte vluchtrap in de zuidwesthoek van de raadzaal (4.01).

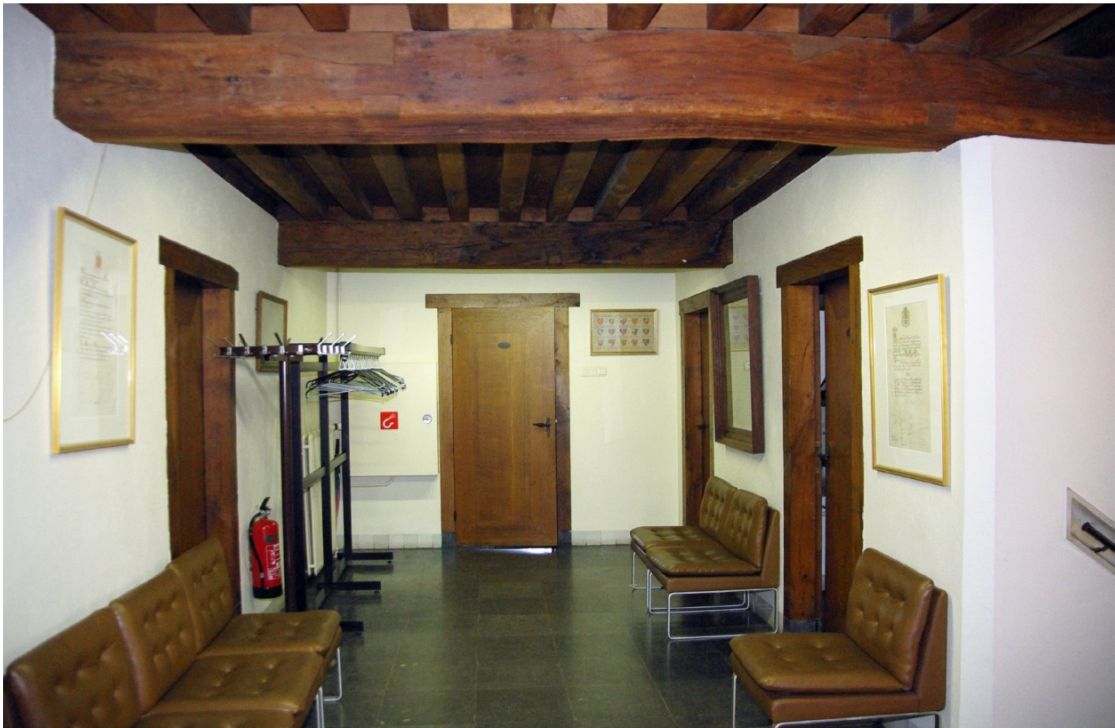
Afb. 105 Hal (4.02) gezien naar het noorden met links de deur naar de dienkeuken en rechts naar de toiletten en uiterst rechts de leuning van de trap (afb. 97).

De hal is de centrale ruimte op de kapverdieping en dient als garderobe en wachtruimte. Ten behoeve daarvan is (in de jaren zestig?) een aantal stoelen geplaatst (afb. 105). Deuren en deuroplijstingen hebben hier ook een gotiserend karakter gekregen. Dit effect is versterkt door de plaatsing van twee 16de-eeuwse hellebaarden en een zwaard - geschonken door de afdeling Gouda der Centrale vereniging voor de Markt-, Straat- en Rivierhandel (afb. 106). Dit zorgt overigens voor een kenmerkend contrast met de inmiddels waardevol geworden droge brandleiding met brandslang en brandspuit uit de periode van de restauratie.

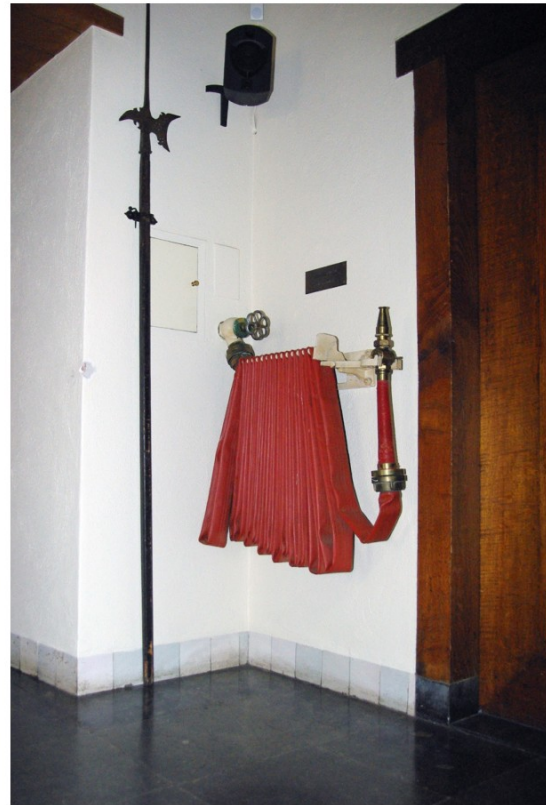
Afb. 107 Leeskamer (4.03) gezien naar het zuiden. Na de restauratie was de ruimte verdeeld in een spreekkamer en een dienkeuken; deze zijn vermoedelijk in 1996 samengevoegd.

De ruimte van de huidige leeskamer was na de restauratie verdeeld in een spreekkamer met licht vanuit de dakkapel van 1748 en een afzonderlijke dienkeuken (waarin zich ook de vlizotrap naar de zolder bevindt) (afb. 107). Waarschijnlijk zijn beide kamers in 1996 samengevoegd. Ook hier verlenen de deur- en deuroplijstingen in combinatie met de kaponderdelen het geheel een gotiserend karakter.

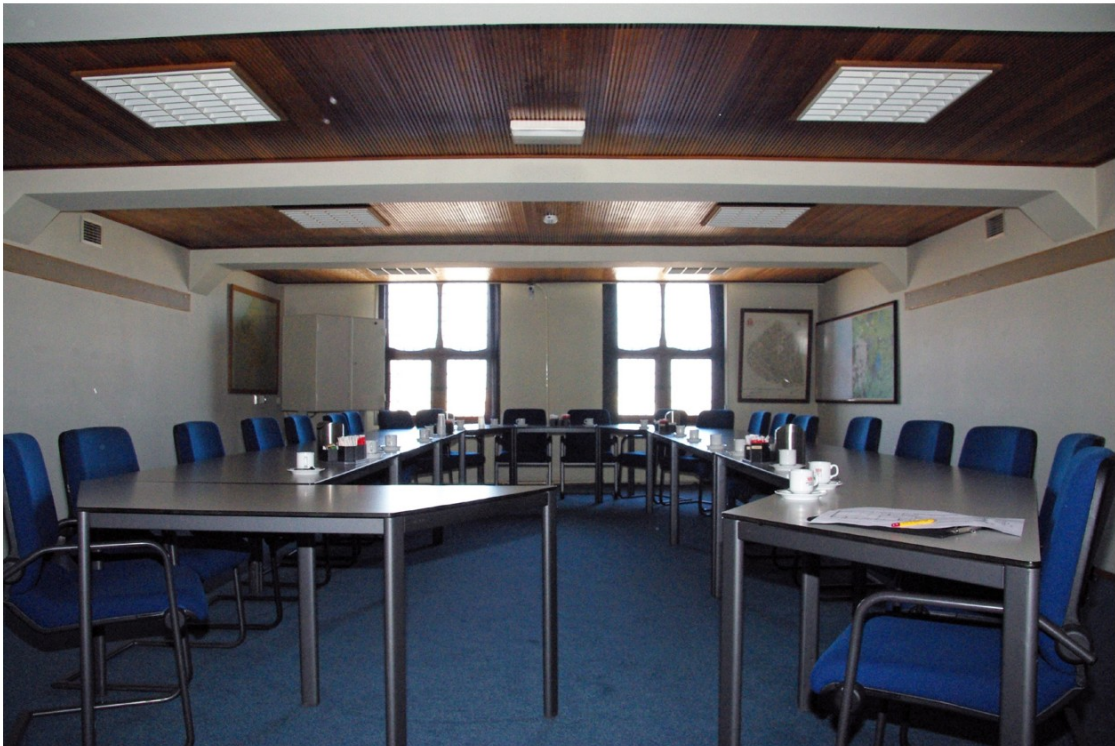
Afb. 108 Voormalige archiefruimte (4.04) gezien naar het noorden.

Het achterste deel van de kapverdieping is bij de restauratie van 1947-1952 ingericht als archiefruimte (afb. 108 en 109). De archiefruimte - met een toelaatbare vloerbelasting van 500 kg/m<sup>2</sup> - is enigszins brandwerend gemaakt door de zijwanden uit te voeren in twee halfsteens poriso-wanden met spouw. Ter weerszijden van de archiefruimte ontstonden nevenruimten met de jukbenen en korbelen (afb. 110). Beide vensters aan de noordzijde en de deur aan de zuidzijde zijn aan de binnenzijde voorzien van een stalen rand waarin, indien nodig, stalen ramen aangebracht konden worden (afb. 111). Vanwege de archieffunctie zijn de moerbalken omtimmerd evenals de vakken tussen de moerbalken. Over het geheel maakt deze ruimte, die nu als vergaderruimte in gebruik is, een gedrukte indruk.

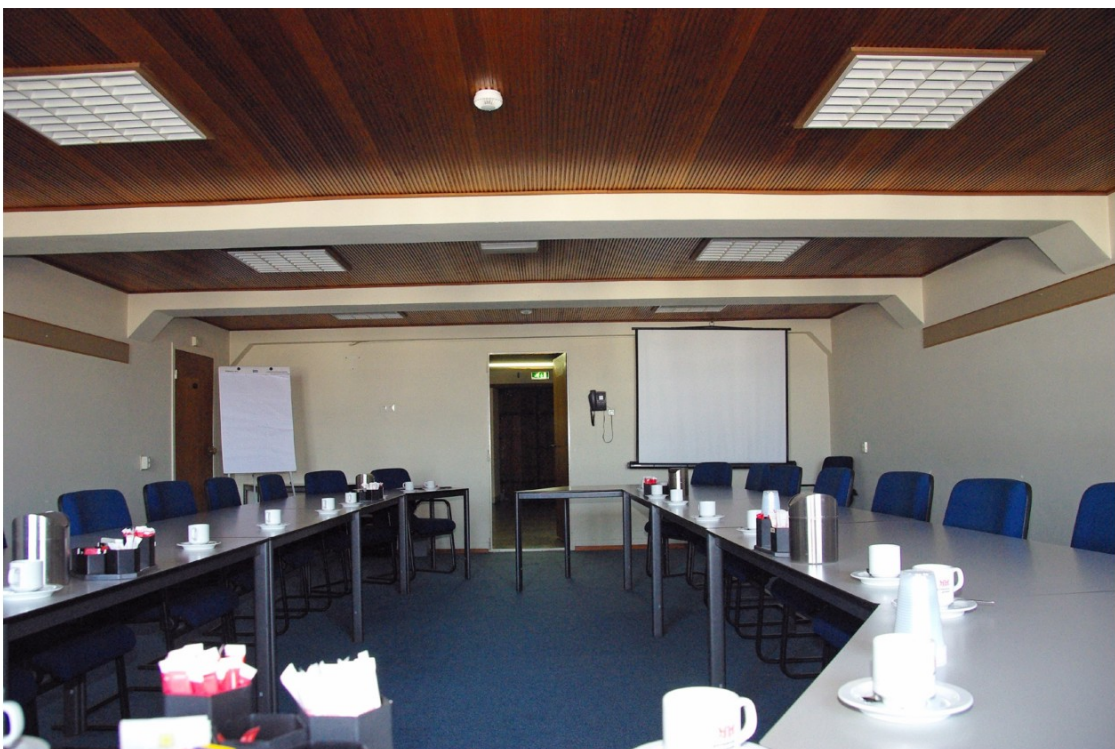
Afb. 109 Voormalige archiefruimte (4.04) gezien naar het zuiden.

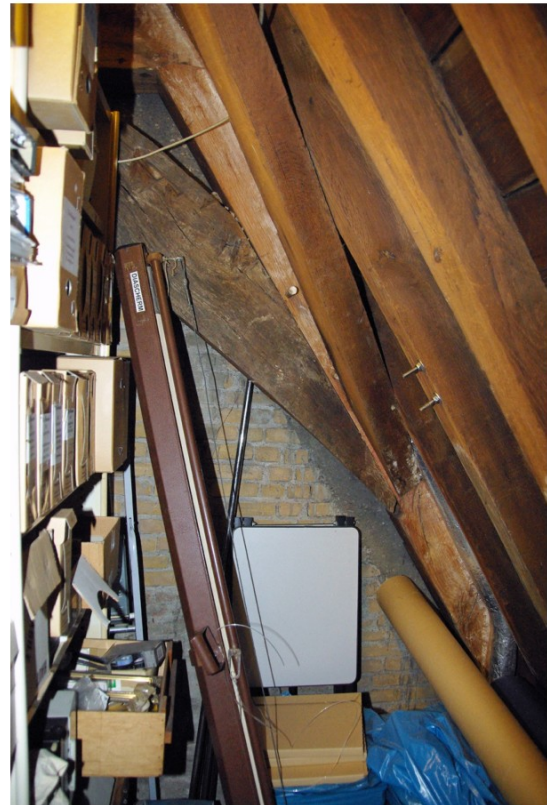
Afb. 110 Zijruimte aan de westzijde van de voormalige archiefruimte (4.04).

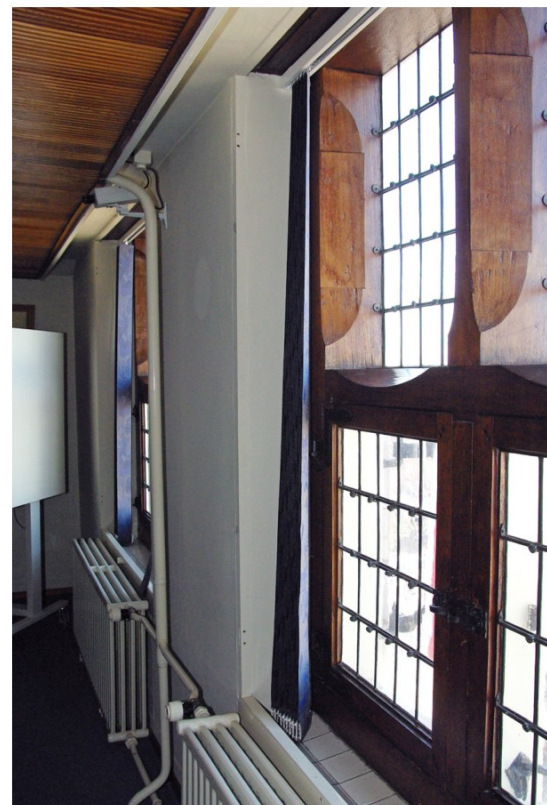
Afb. 111 Detail kozijn uit de tijd van de restauratie. Aan de voorzijde, net boven de verwarming, is een deel van het stalen raamwerk zichtbaar waarin zo nodig stalen luiken konden worden aangebracht.

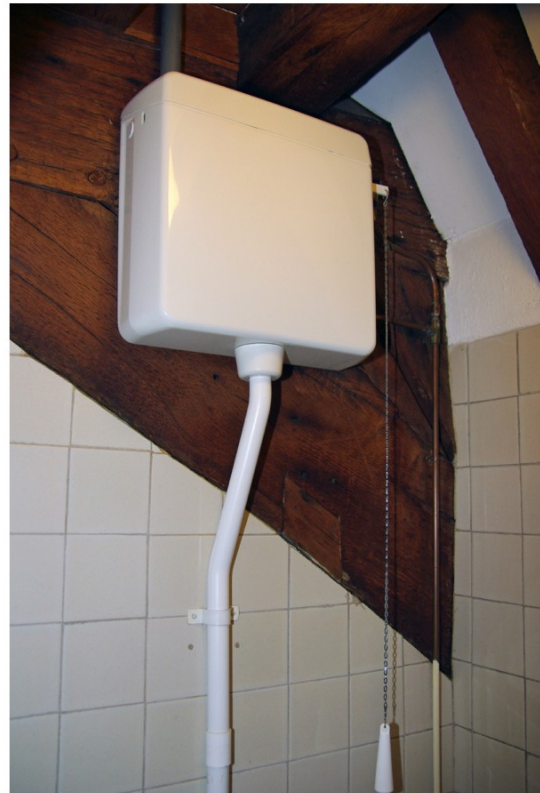
Afb. 112 De stortbak van het damestoilet (4.05) is bevestigd tegen een spant van de kapconstructie waarop het telmerk nog zichtbaar is.

Het damestoilet met portaal en wc-ruimte dateert nog overwegend uit de tijd van de restauratie. Opmerkelijk is dat de (vernieuwde) stortbak is gemonteerd tegen één van de spanten (waarop het telmerk nog zichtbaar is) van de kapconstructie (afb. 112).

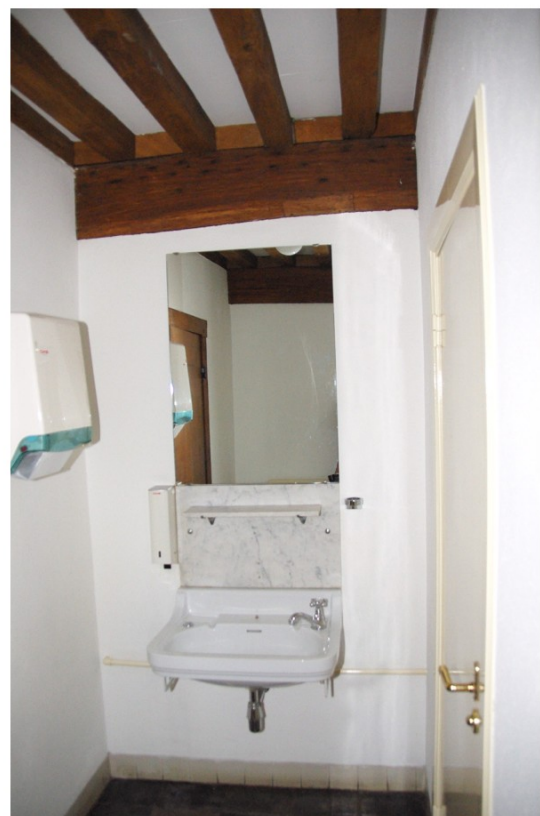
Afb. 113 Portaal van het herentoilet (4.06) met wasbak, marmeren spatscherm en planchet uit de restauratietijd.

Het herentoilet met portaal en twee wc-ruimten dateert nog overwegend uit de tijd van de restauratie wat ook geldt voor de wasbak met marmeren spatplaat en planchet (afb. 113).

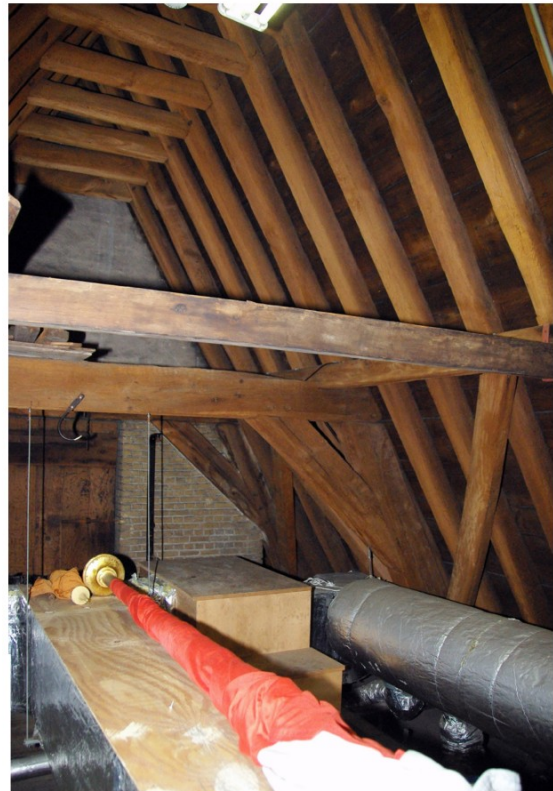
Afb. 114 Kap in het zuidelijke deel (boven de raadzaal) op de zolder op het derde juk. De daksporen zijn gekoppeld met haanhouten. Links de waarschijnlijk nog oorspronkelijke deur naar de geveltoren.

De kapconstructie bestaat uit in totaal tien spanten die op de bovenste moerbalken rusten. De spanten zijn opgebouwd uit drie op elkaar gestapelde dekbalkjukken die onderling horizontaal verbonden zijn door flieringen en aan beide zijden van de jukken zijn voorzien van windschoren. Deze nog bestaande spanten zijn door middel van getrokken telmerken van zuid naar noord genummerd (afb. 26). Het is opmerkelijk hoe goed de kapconstructie nog bewaard is gebleven in het geweld van de achtereenvolgende restauraties. Dit geldt niet alleen voor de jukken, flieringen en windschoren, maar mogelijk ook nog voor een deel van het dakbeschoot. In feite is de kapconstructie daarmee een van de weinige onderdelen die nog authentiek materiaal uit de bouwtijd bevatten. Het meeste andere authentieke materiaal, waaronder vrijwel alle natuursteen, is bij restauraties vervangen.

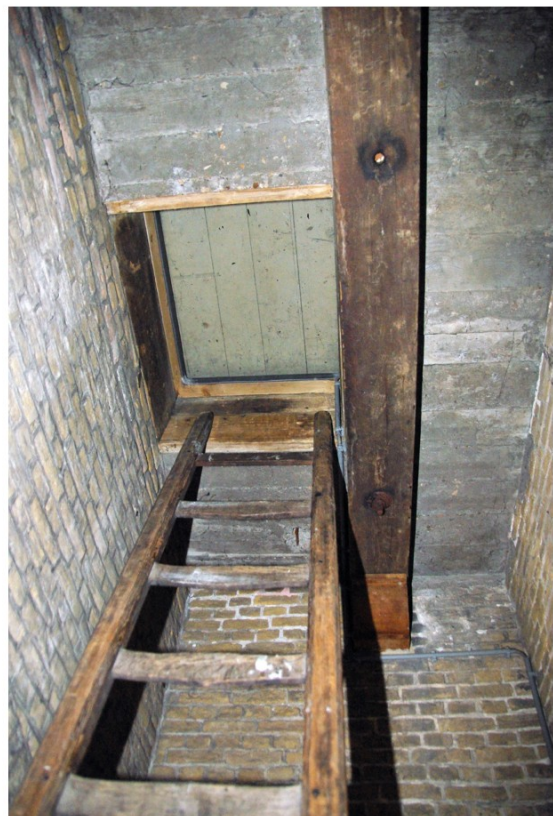
Afb. 115 Ladder in geveltoren met luik naar de klokverdieping met de bij de restauratie geconstrueerde betonnen vloer.

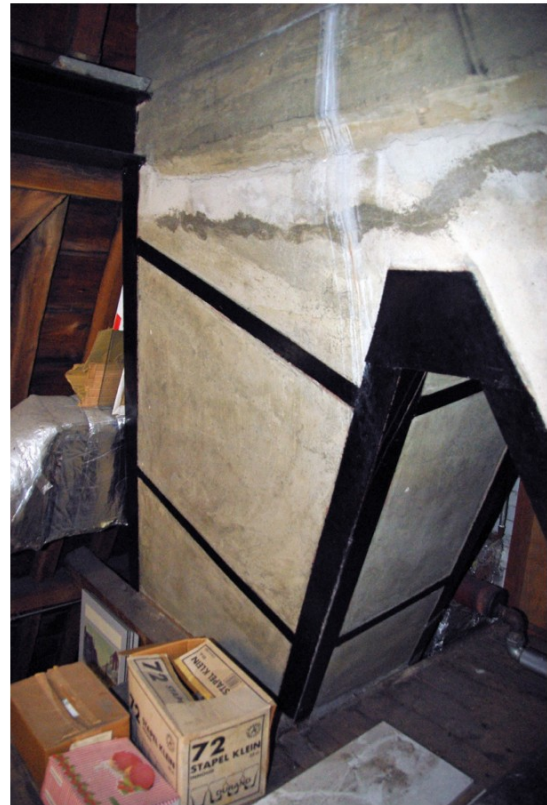
Afb. 116 Detail ter hoogte van het tweede juk met de wigvormige bokconstructie waarop twee gesleepte schoorsteenkanalen samenkomen in één schoorsteen.

De travee noordelijk daarvan is gebruikt voor de nieuwe schoorstenen die midden in het dak uitkomt, maar bestaat uit twee gesleepte schoorsteenkanalen (afb. 116). Met een
