BOUWHISTORISCHE  
OPNAME  
MET  
WAARDESTELLING

**STADHUIS**

**GOUDA**

STADHUIS  
MARKT 1, GOUDA

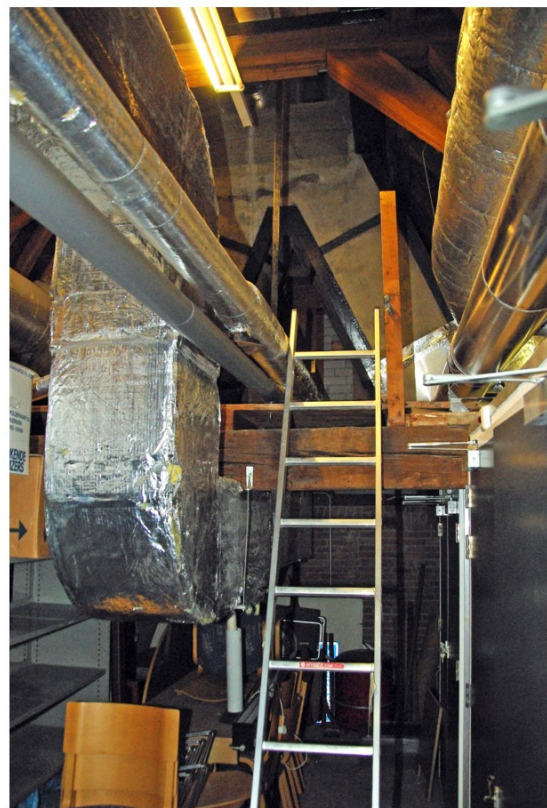
Afb. 117 Met een ladder kan de zolder boven de raadzaal bereikt worden. Op de achtergrond de schoorsteenconstructie (afb. 116).

ladder kan van de eerste naar de tweede zoldervloer worden bereikt (afb. 117). Ook op het noordelijke deel van de kap, waar twee jukken zonder vloeren op elkaar staan, wordt het beeld bepaald door de leidingen van de luchtbehandeling (afb. 118). De zolder is sinds de restauratie te bereiken via de vlizotrap vanuit de leeskamer (4.03) (afb. 119).

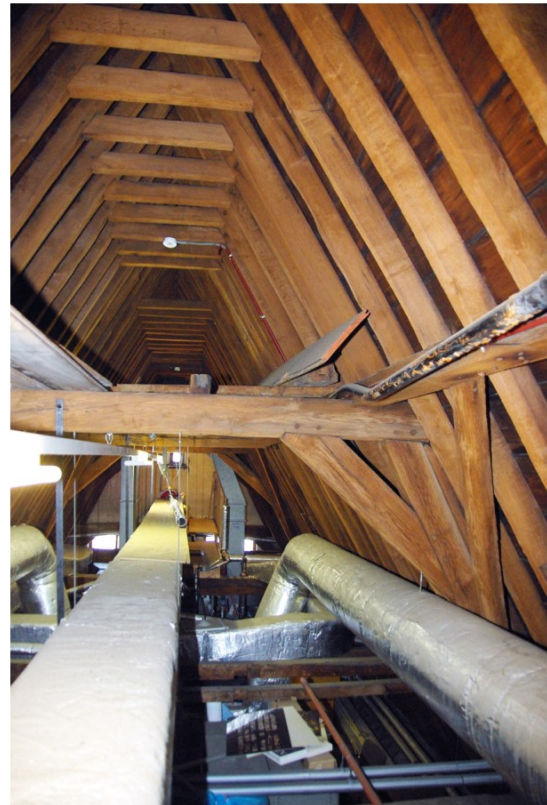
Afb. 118 Kap in het noordelijk deel, gezien naar het noorden vanaf de tweede zolder (de zolder op het tweede juk).

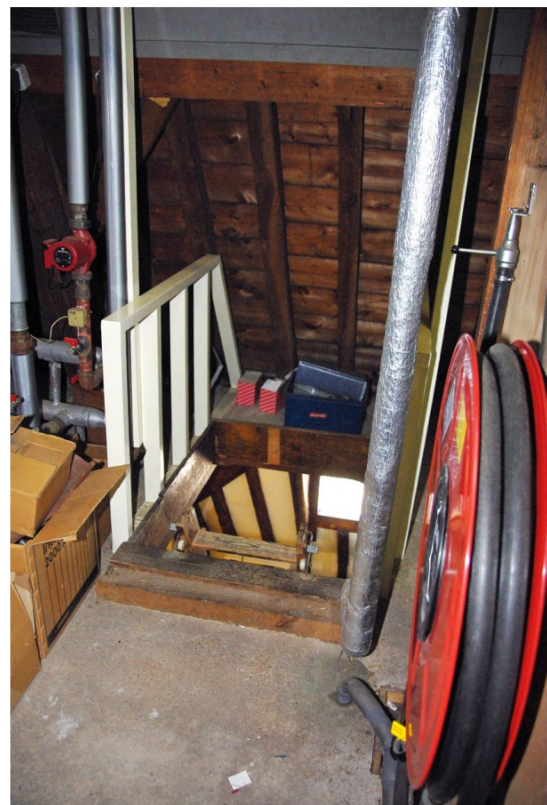
Afb. 119 De bij de restauratie aangebrachte vlizotrap die uitkomt in de leeskamer (4.03).
