Asbestinventarisatie Conform het Certificatieschema Procescertificaat Asbestinventarisatie

Onderzoek ten behoeve van verwijdering van asbesthoudend materiaal
Bedrijfspanen en perceel

- a. Onderzoekslocatie Wijkdijk 67
Boskoop
- b. Omschrijving object Het onderzoek heeft betrekking op een perceel met bedrijfspanden. De bedrijfspanden zijn in meerdere delen waarvan loods 1, 2, 3, dockshelter en kantoor het belangrijkste zijn. De loods en kas ten oosten van het complex is gebouwd in 1997 en derhalve niet inventarisatieplichtig.
- c. Doel onderzoek In het kader van mogelijk herinrichting van het perceel aan de Wijkdijk 67 wenst opdrachtgever een destructief onderzoek naar alle panden en opstallen op het terrein in verband met sloop. Ook zal het perceel onderzocht worden op eventuele slootschoeiingen en andere objecten.
V2: Aanvullend onderzoek om duidelijkheid te krijgen wat er nu wel en wat niet asbesthoudend is van de beschoeiing.
- d. Reikwijdte het gehele bouwwerk en omliggend perceel.

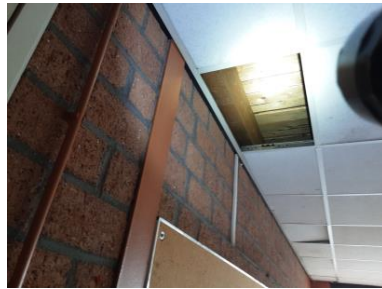
Geen asbestverdacht materiaal
aangetroffen
: Ruimte boven plafonds

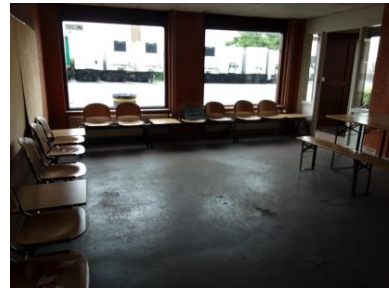
Geen asbestverdacht materiaal
aangetroffen
: Vloer in kantoor

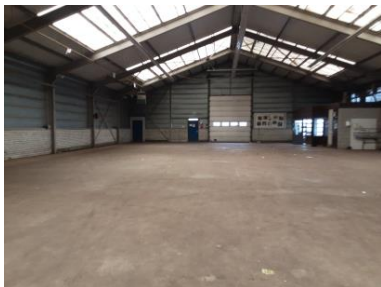
Geen asbestverdacht materiaal
aangetroffen
: Loods 1997

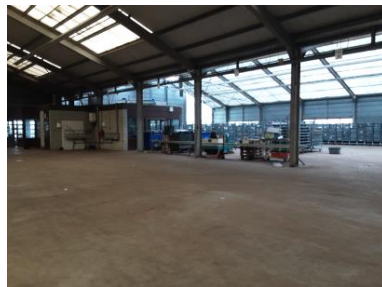
Geen asbestverdacht materiaal
aangetroffen
: Loods 1997

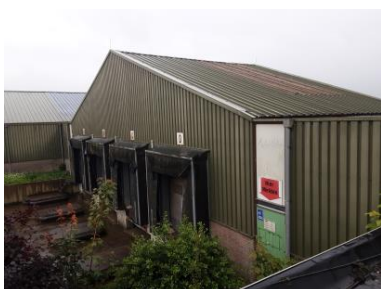
Geen asbestverdacht materiaal
aangetroffen
: Buitenzijde dockshelter

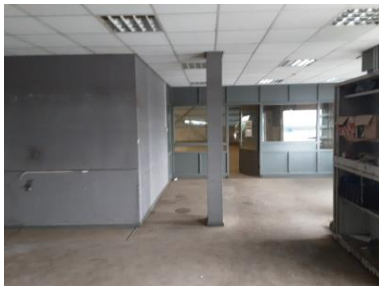
Geen asbestverdacht materiaal
aangetroffen
: Kantoor loods 1997

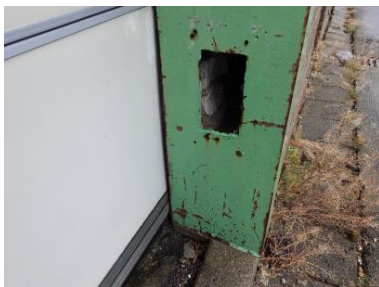
Geen asbestverdacht materiaal
aangetroffen
: Binnenzijde spouwmuur

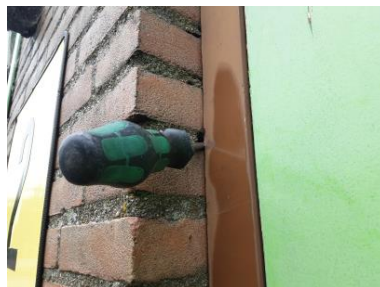
Geen asbestverdacht materiaal
aangetroffen
: Spouwmuur

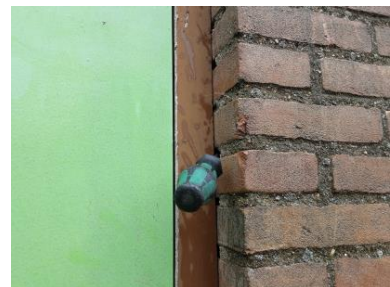
Geen asbestverdacht materiaal
aangetroffen
: Spouwmuur

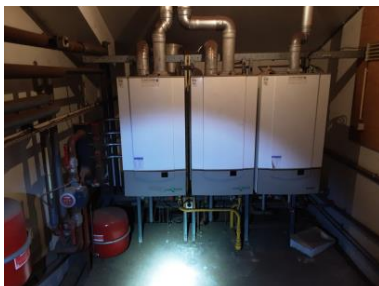
Niet asbestverdacht
: Cv-ketels

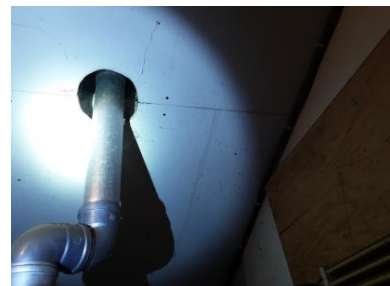
Niet asbestverdacht
: Beplating in cv-ruimte
