Verbouwings- en restauratieplan

Stoven- en Tapijthuis

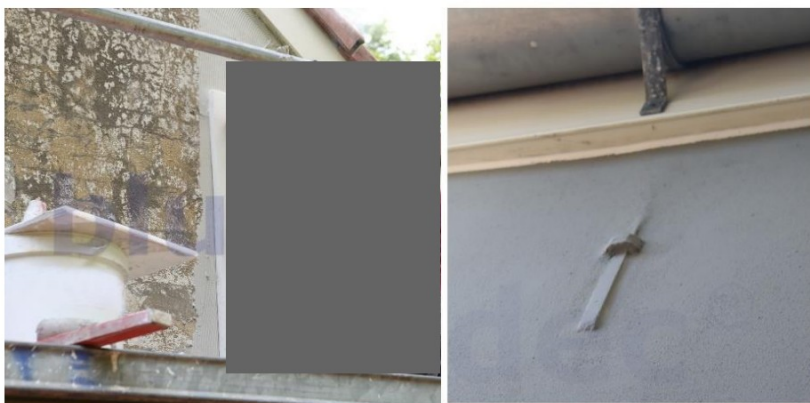
Alle gevels hebben jarenlang veels te veel vocht gekregen en vastgehouden, mede door het niet-open karakter van het in de jaren 20 aangebrachte cementstuck. Nadat het Stovenhuis geheel waterdicht is gemaakt, worden de gevels het liefst 2 a 3 maanden gedroogd. De isolatiemortel die dan vervolgens wordt aangebracht bestaat uit dampopen luchtbelletjes (*aerogell*). Deze wordt aan de gevelkant in een raap aangebracht en aan de buitenkant met een natuurlijke kalkstuck afgestuckt. Ook het stuckwerk blijft gewoon 'kroepoek', ██████████ heeft het werken met blokken of beplating afgewezen. Het gehele, beoogde pakket wordt uitvoerig beschreven in het DuMo Rapport (*pagina 27*).

De binnenisolatie met houtvezelmateriaal levert dan circa een extra RD-waarde van 1,5 op. Het geheel varieert dan van een RD-waarde van 3,5 op de plekken, waar binnen geïsoleerd kan worden; en 2,5 aan de overige geveloppervlakten. Enkel de gevel aan de Tuinzijde wordt geheel en enkel en alleen aan de buitenzijde geïsoleerd: met een blok van circa 80 mm neopor grafiet, welk een RD-waarde van 2,5 toevoegt. De buitenkant wordt geheel afgestuckt in een grijswitte kleur, zoals bestaand. Hierdoor behoud het gehele huis precies eenzelfde uiterlijk.

Om het complex als woonhuis geschikt te maken, brengen we waar mogelijk extra RD-waarde aan de gevels, de raamkozijnen, de vloeren en het dak aan. De gevels rondom het 'dropsplein' krijgen met uitzondering van de tuinzijde een isolatiemortel aan de buitenzijde gesmeerd van 20 tot 30 mm. Vervolgens loopt de thermische schil bij de raamkozijnen aan de binnenkant door, en deze volgt via de waterzijde van het Stovenhuis via het nieuwe kozijn (achterdeur) en de glasgevel terug via de aan de buitenkant geïsoleerde tuingevel. De huidige RD waarde van 0,9 tot 1,0 van de 42 cm dikke gevel wordt ingepakt en warmer gehouden door een deken van enkele centimeters. Op deze manier komt het geheel op een RD-waarde van 2,2; welke we dan vervolgens met isolatie aan de binnenzijde nog kunnen verhogen tot 3,5, met een kleine 40 mm.

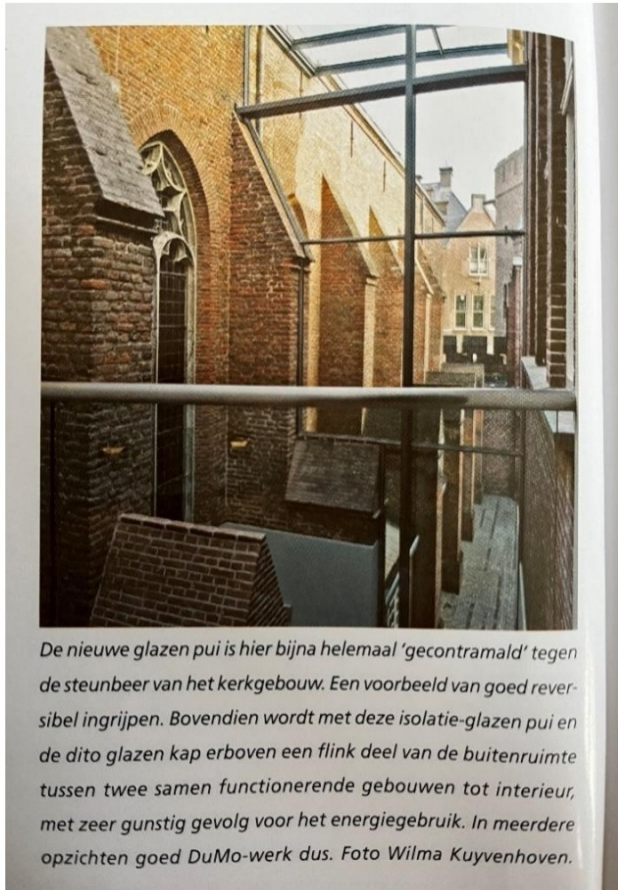
De nieuwe glazen pui is hier bijna helemaal 'gecontramald' tegen de steunbeer van het kerkgebouw. Een voorbeeld van goed reversibel ingrijpen. Bovendien wordt met deze isolatie-glazen pui en de dito glazen kap erboven een flink deel van de buitenruimte tussen twee samen functionerende gebouwen tot interieur, met zeer gunstig gevolg voor het energiegebruik. In meerdere opzichten goed DuMo-werk dus. Foto Wilma Kuyvenhoven.

Als er aanpassingen worden gedaan, zoals bij de isolerende glazen pui die de oude buitenruimte deels tot een tuinkamer maakt, wordt er gekozen voor waar mogelijk een contramalle inrichting (installatie). Zo biedt elke inrichting de mogelijkheid om de ingreep in de toekomst weer aan te passen of ongedaan te maken.

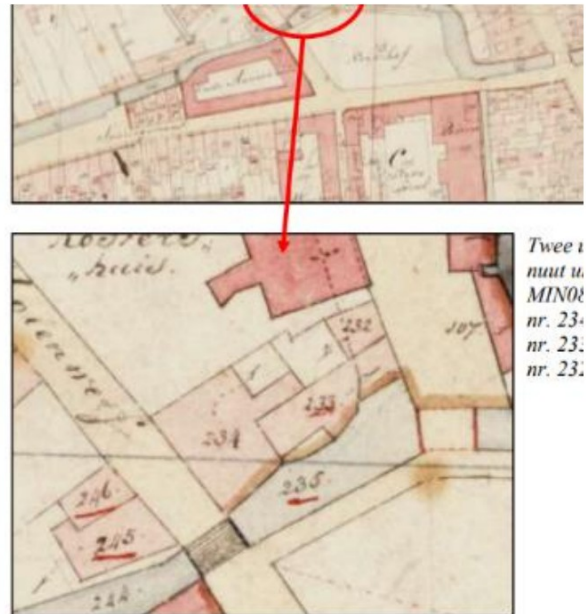
Tot halverwege de 19^e eeuw hebben de muren onder het lessenaarsdak een heel ander doel gehad: een grote omheinde buitenplaats. Deze buitenruimte werd in de middeleeuwen waarschijnlijk door gilden en ambachtslieden gebruikt. Precies tussen de Sint Janskerk en het Tapijthuis gelegen; het Stookhuis van de Kerk stond er toen nog niet. Zie Kadastertekening uit 1828 (deze uitsnede is ook onderdeel van uit de *Bouwhistorische verkenning* pagina 15).
