**Project** : **Stadhuis Gouda**  
**Adres** : **Markt 1, 2801 JG Gouda**  
**Projectnr.** : **22\_2269**  
**Tekening** : **DO-22**  
**Principe detaillering**

**Schaal** : **1:5 (A3)**  
**Status** : **AANVR. OMG. VERGUNNING**  
**Datum** : **07-09-2023**  
**Wijziging** : **A : 25-11-2024**      **D :**  
                  **B :**                                **E :**  
                  **C :**                                **F :**

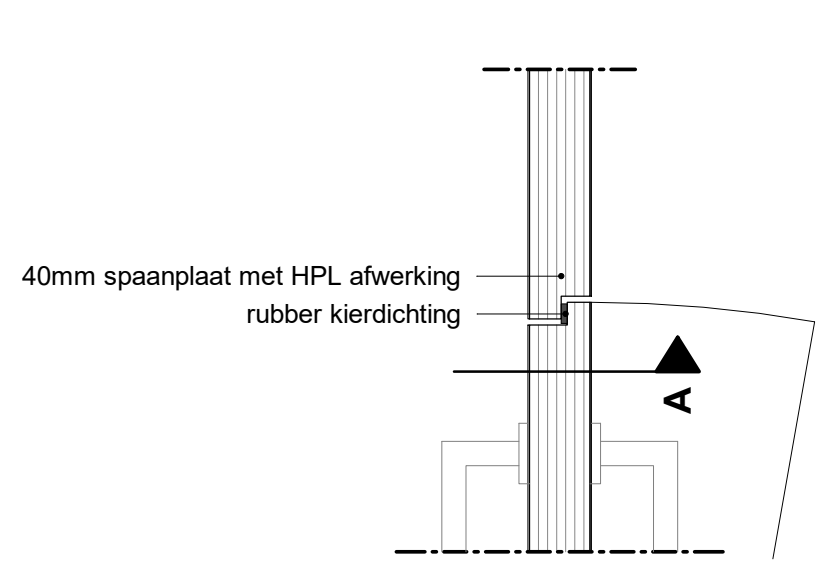
sneede A; plafondaansluiting

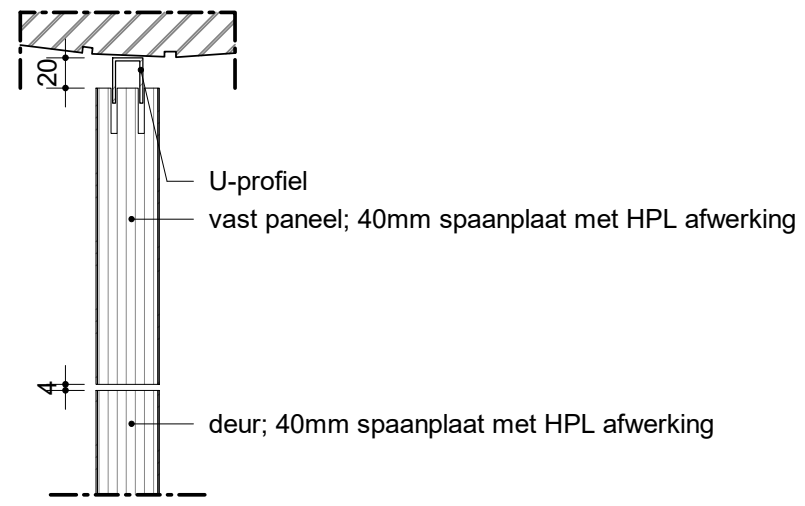
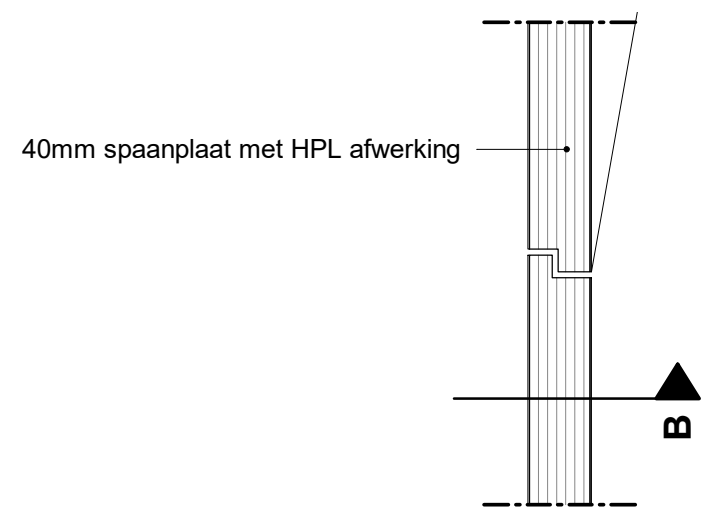
Sneede B; vloeraansluiting

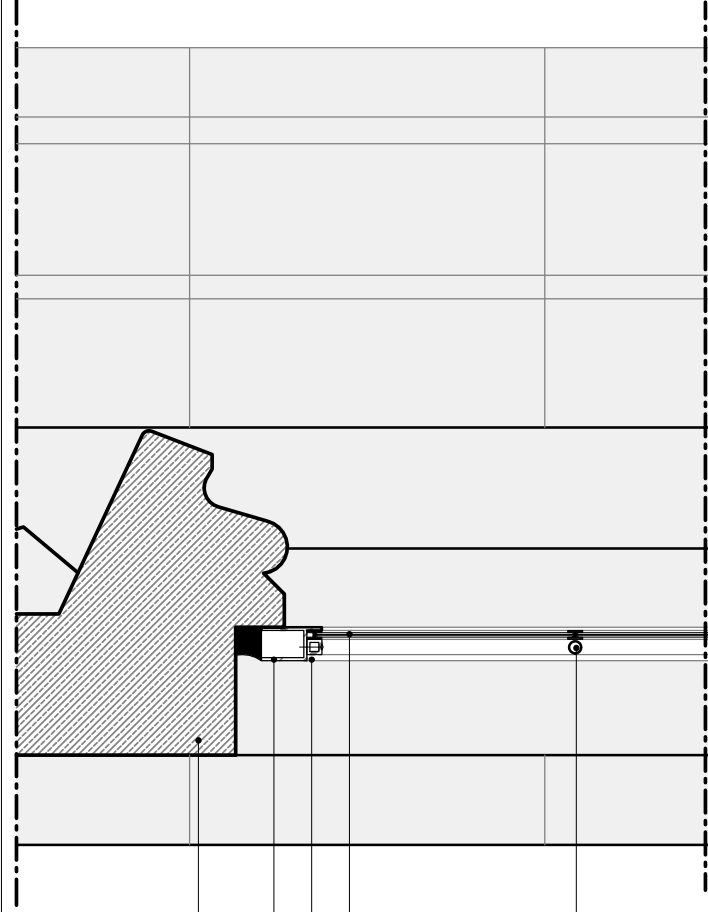
natuursteen tussendorpel

bronzen kozijn

bronzen glaslat ca. 10x10 mm

glas-in-lood venster

bronzen windroede

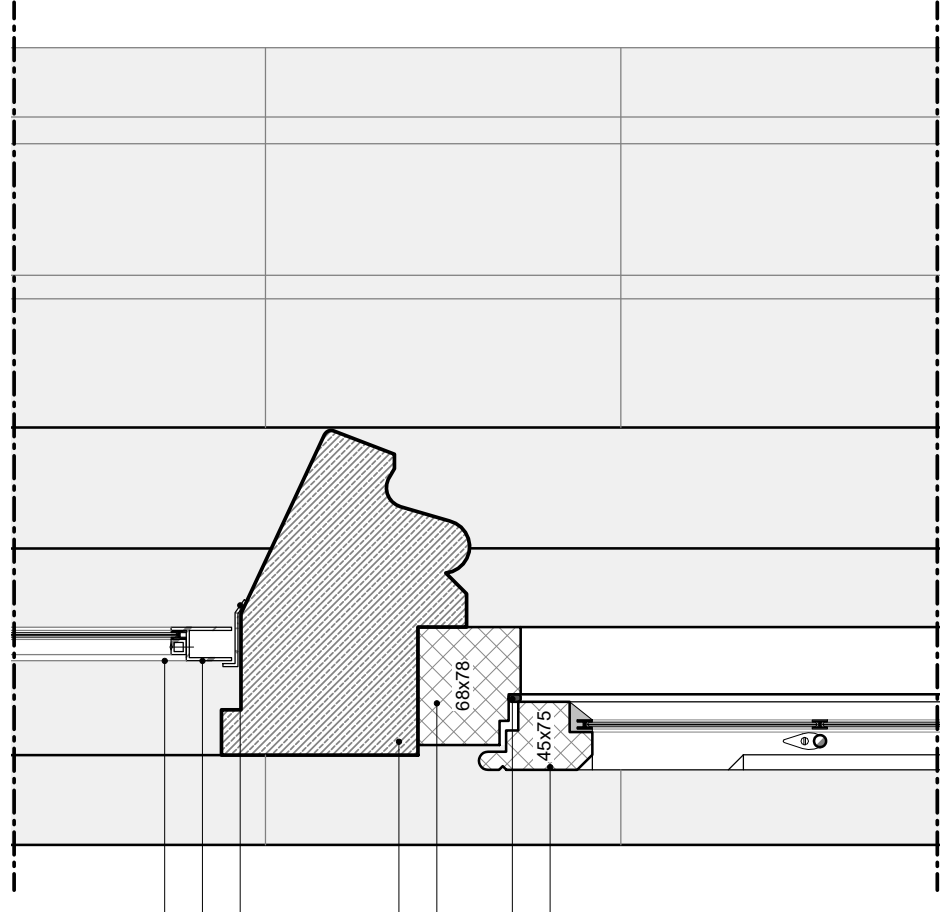
bronzen glaslat ca. 10x10 mm

bronzen kozijnprofiel

bronzen lekdorpel

natuursteen tussendorpel

houten bovendorpel

rubber kierdichting

houten raamhout

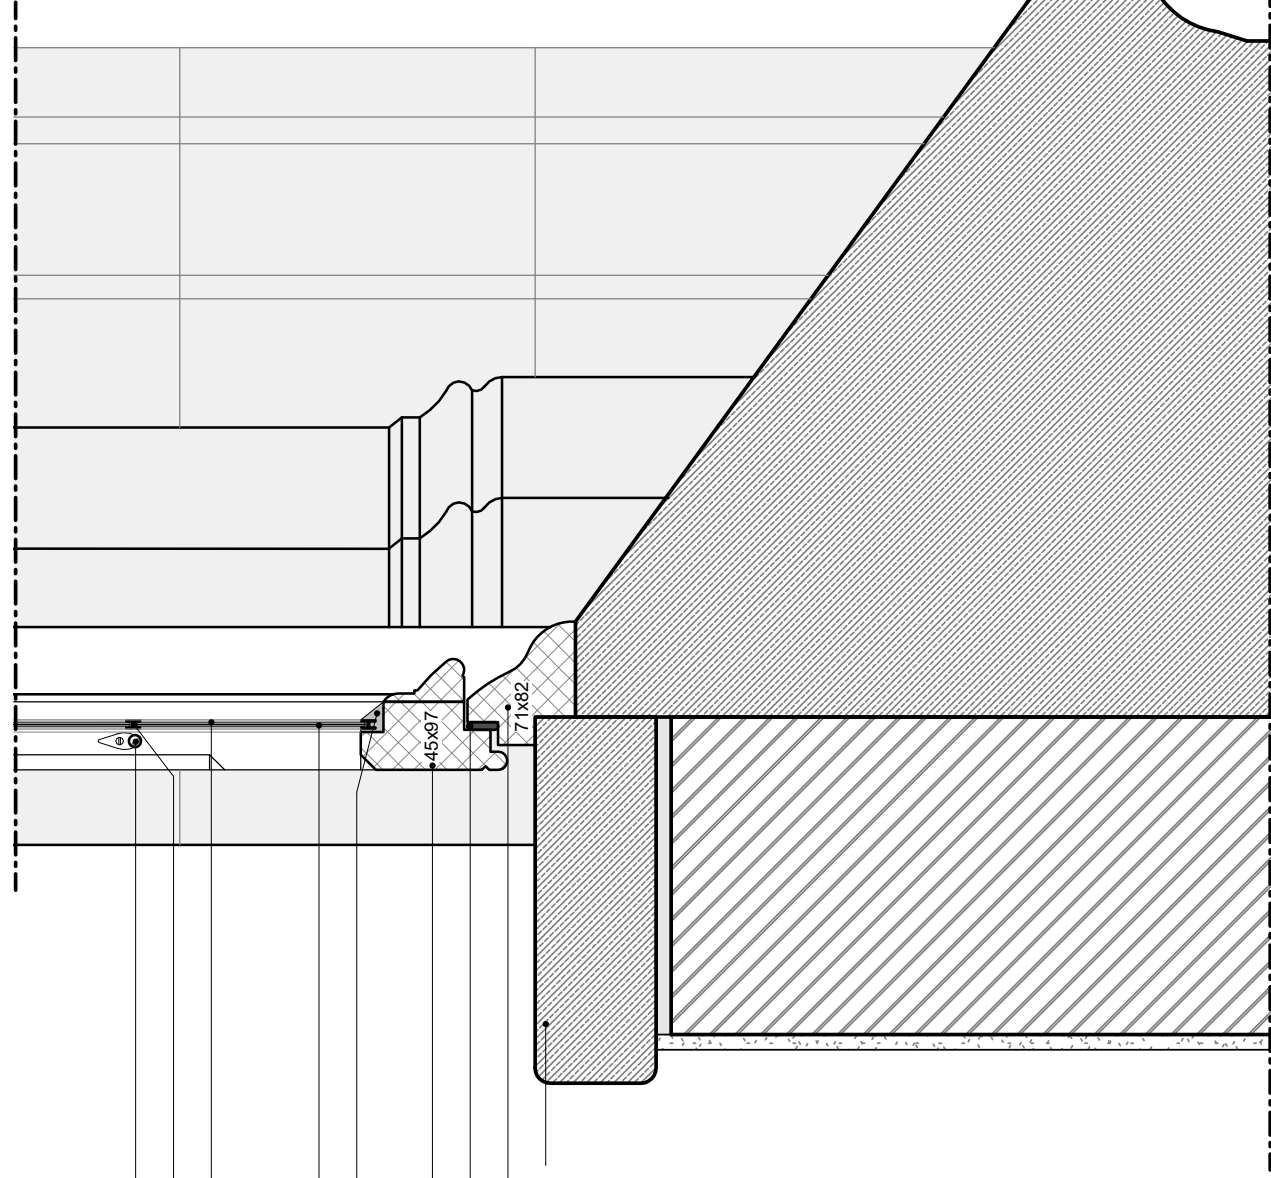
metalen windroede

glas-in-lood profiel

glas-in-lood venster

enkel glas-in-lood

stopverf

raamhout

kierdichting

houten onderdorpel

natuursteen vensterbank

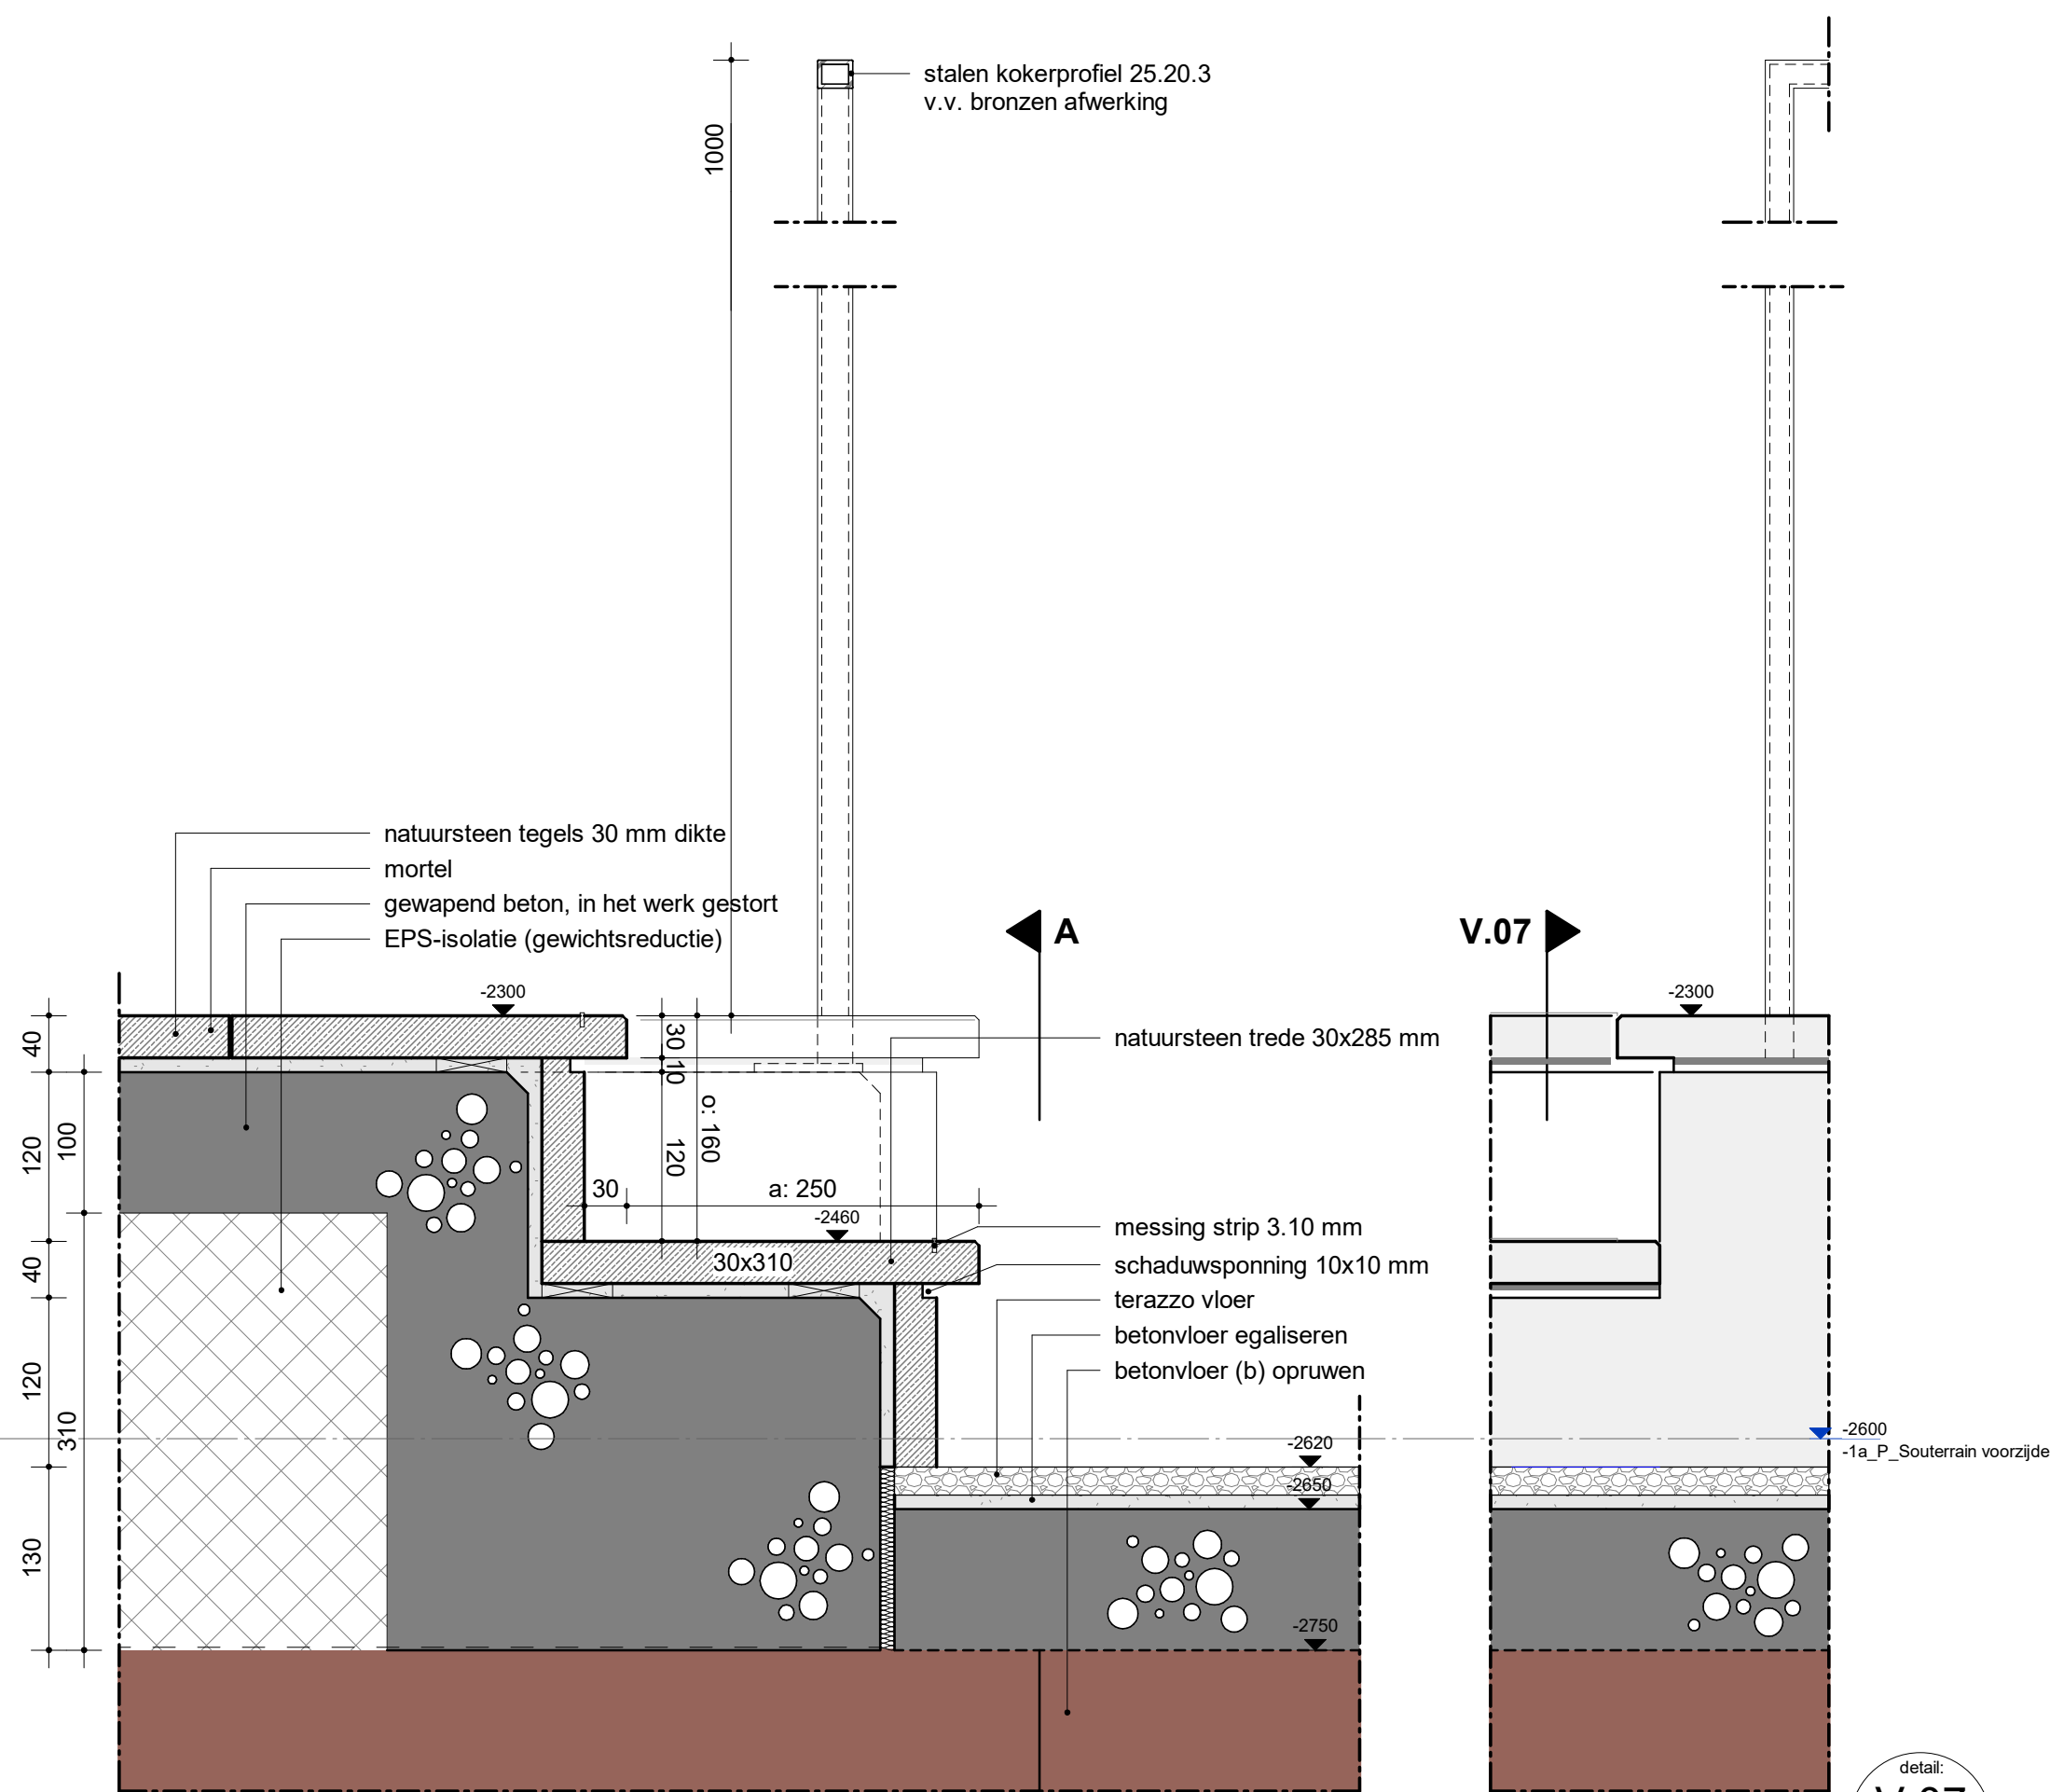
**V.07**

Aanzicht A, links van trede

Aanzicht A, rechts van trede

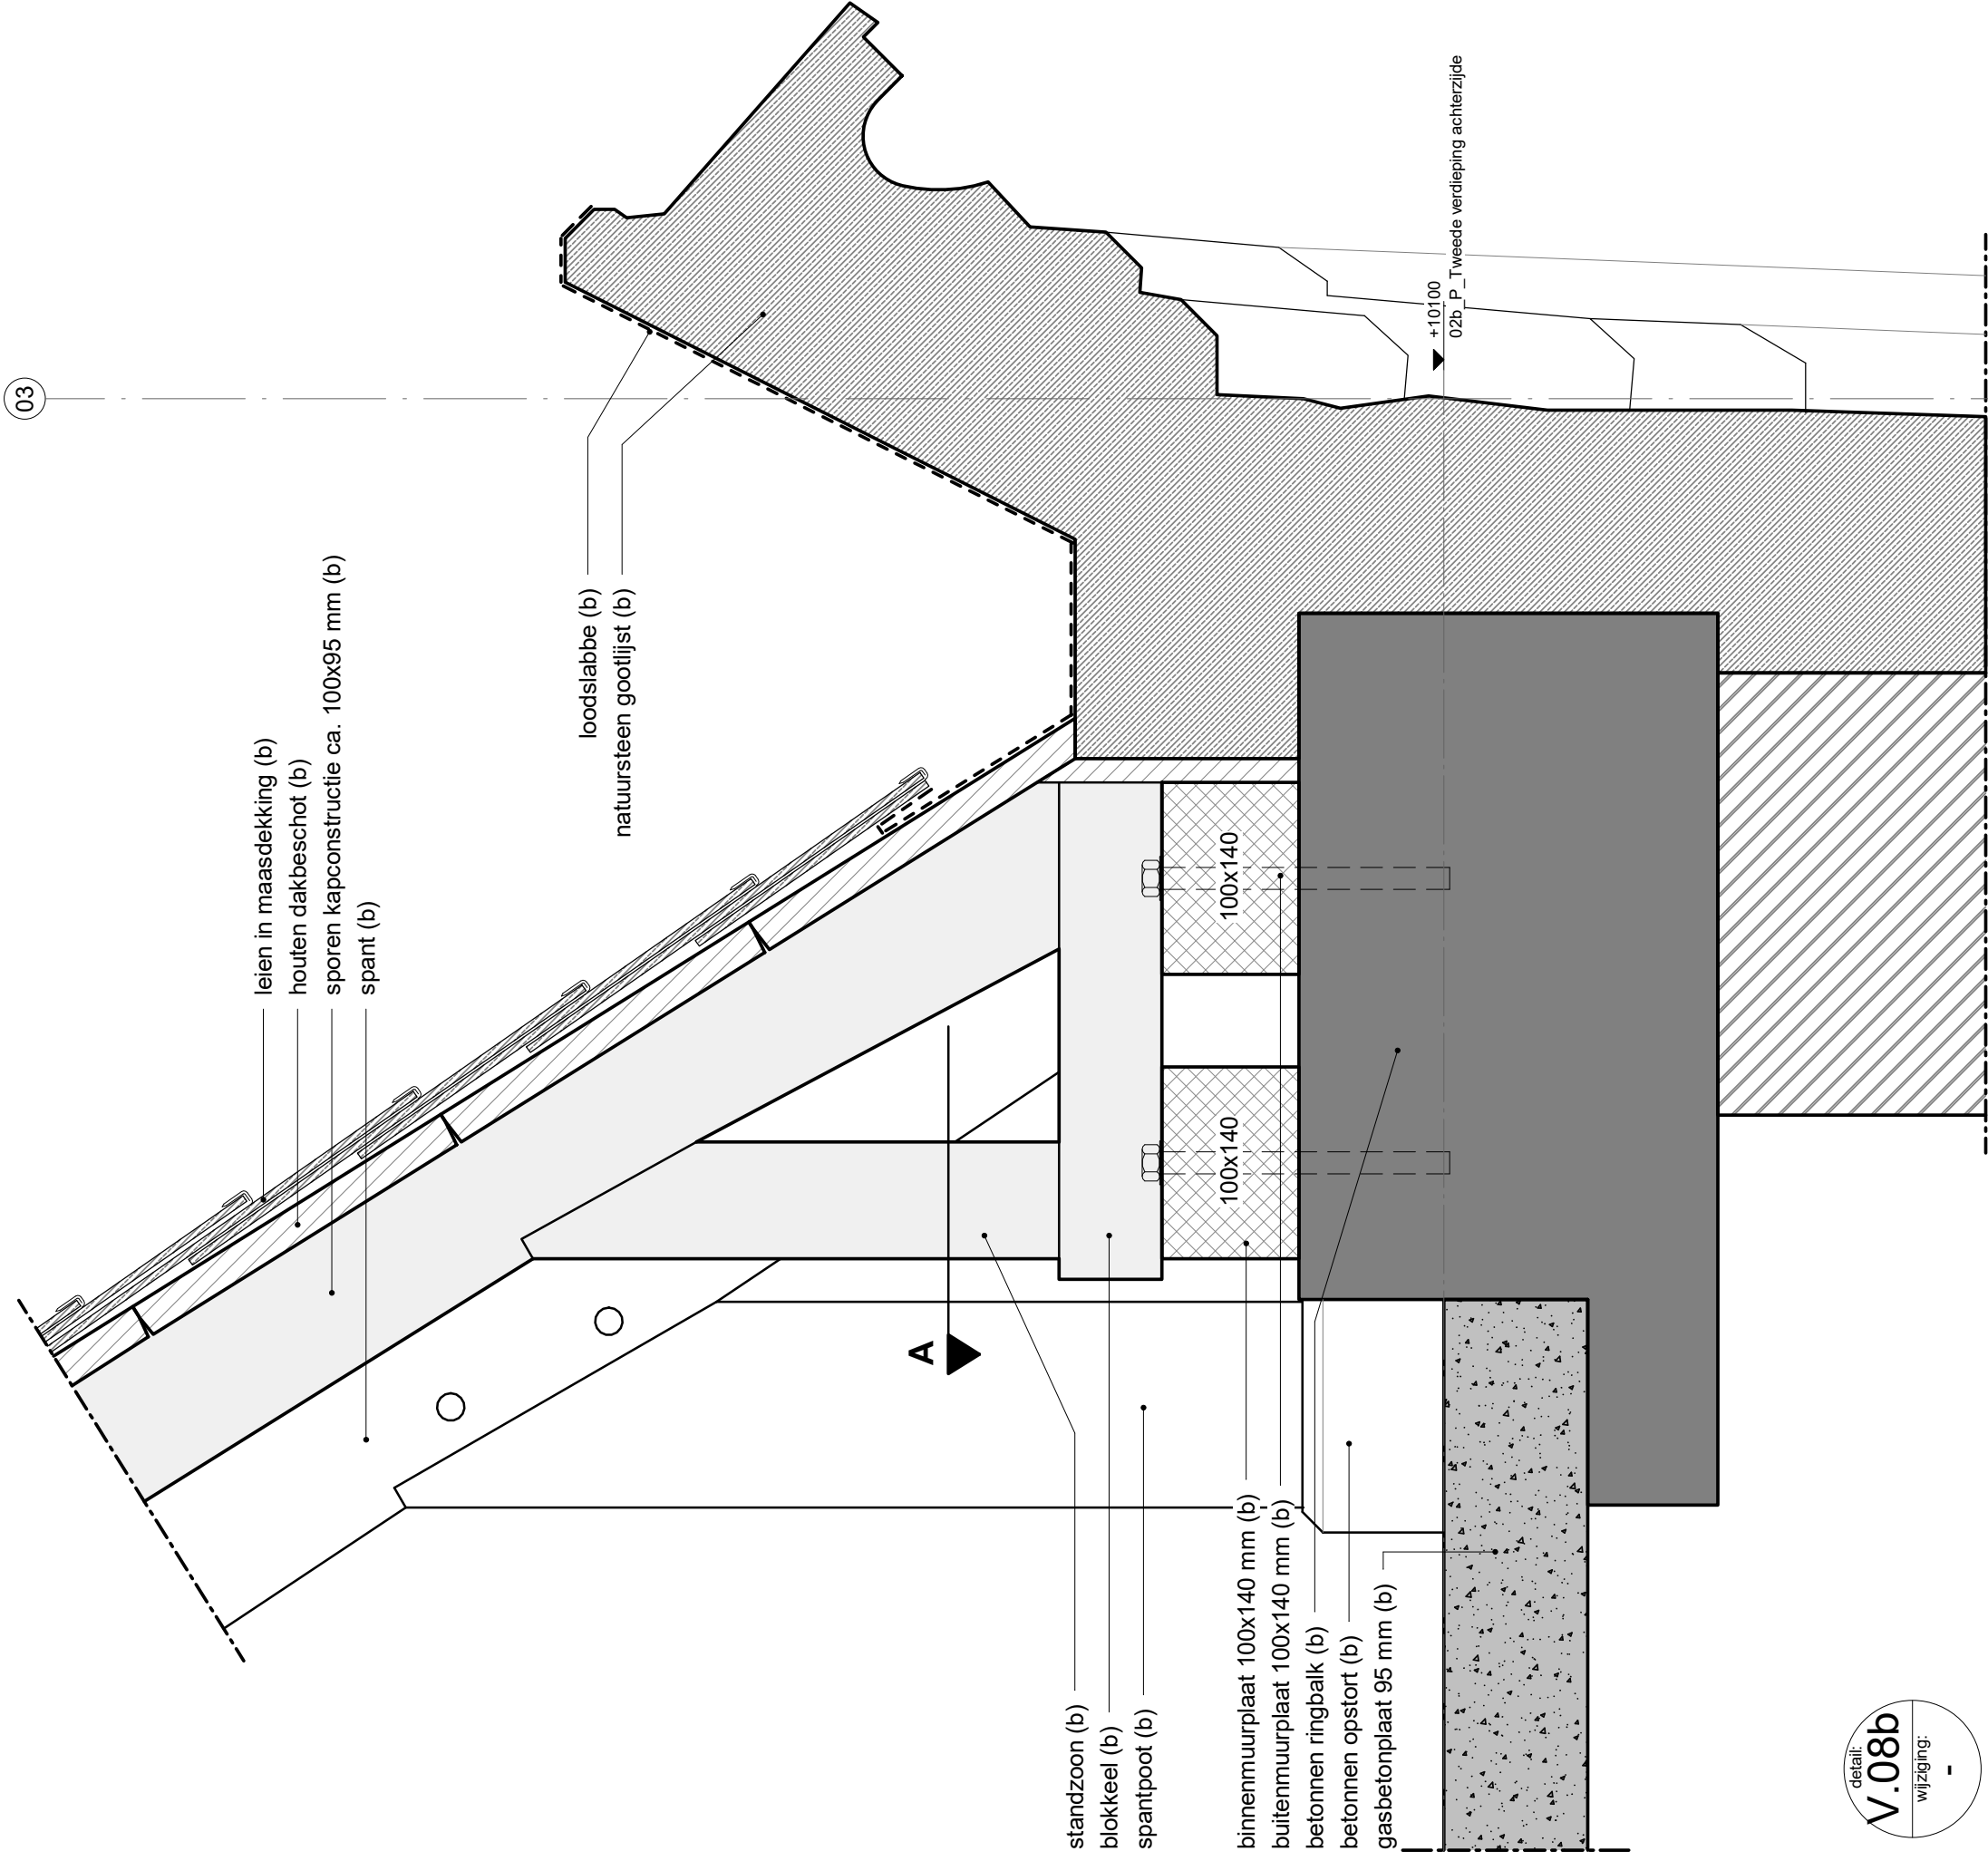
**Sneede A**

leien in maasdekking (b)  
houten dakbeschot (b)  
sporen kapconstructie ca. 100x95 mm (b)  
spant (b)

loodslabbe (b)  
natuursteen gootlijst (b)

standzoon (b)  
blokkeel (b)  
spantpoot (b)

binnenmuurplaat 100x140 mm (b)  
buitenmuurplaat 100x140 mm (b)  
betonnen ringbalk (b)  
betonnen opstort (b)  
gasbetonplaat 95 mm (b)

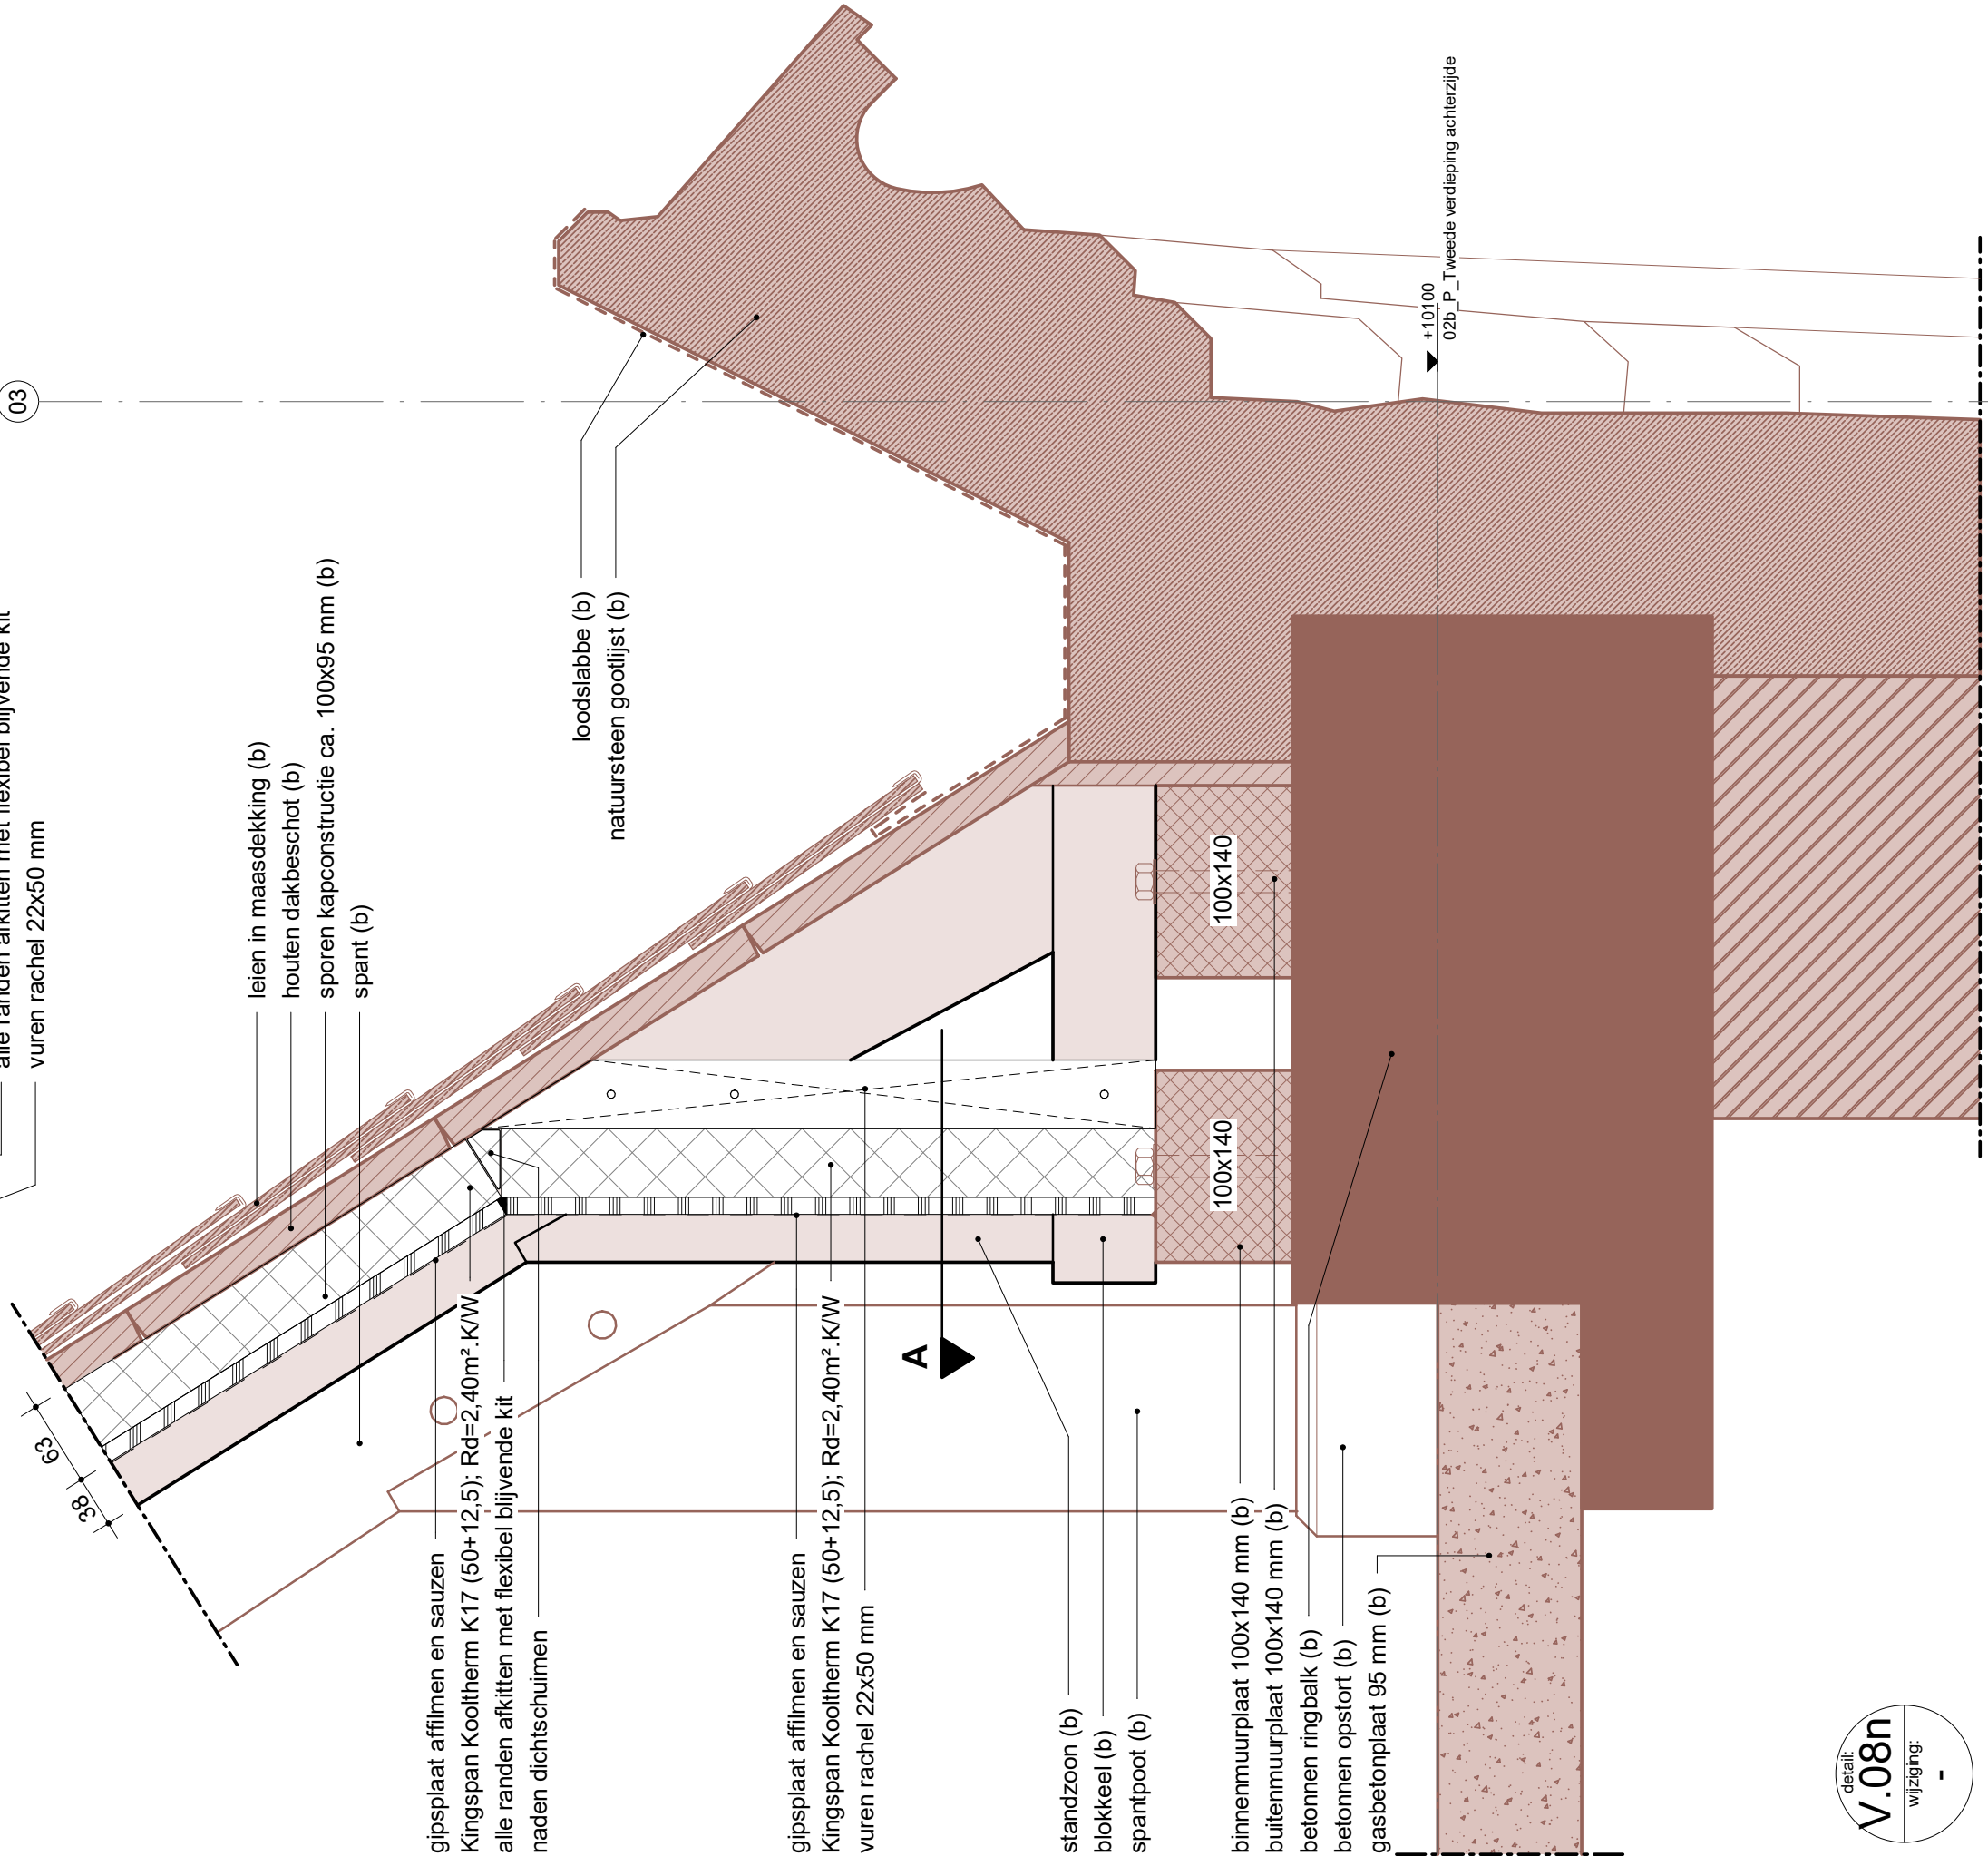
**Sneede A**

Kingspan Kooltherm K17 (50+12,5); Rd=2,40m².K/W  
gipsplaat affijnen en sauzen  
alle randen afkitten met flexibel blijvende kit  
vuren rachel 22x50 mm

gipsplaat affijnen en sauzen  
Kingspan Kooltherm K17 (50+12,5); Rd=2,40m².K/W  
alle randen afkitten met flexibel blijvende kit  
naden dichtschiemen

leien in maasdekking (b)  
houten dakbeschot (b)  
sporen kapconstructie ca. 100x95 mm (b)  
spant (b)

loodslabbe (b)  
natuursteen gootlijst (b)

gipsplaat affijnen en sauzen  
Kingspan Kooltherm K17 (50+12,5); Rd=2,40m².K/W  
vuren rachel 22x50 mm

standzoon (b)  
blokkeel (b)  
spantpoot (b)

binnenmuurplaat 100x140 mm (b)  
buitenmuurplaat 100x140 mm (b)  
betonnen ringbalk (b)  
betonnen opstort (b)  
gasbetonplaat 95 mm (b)

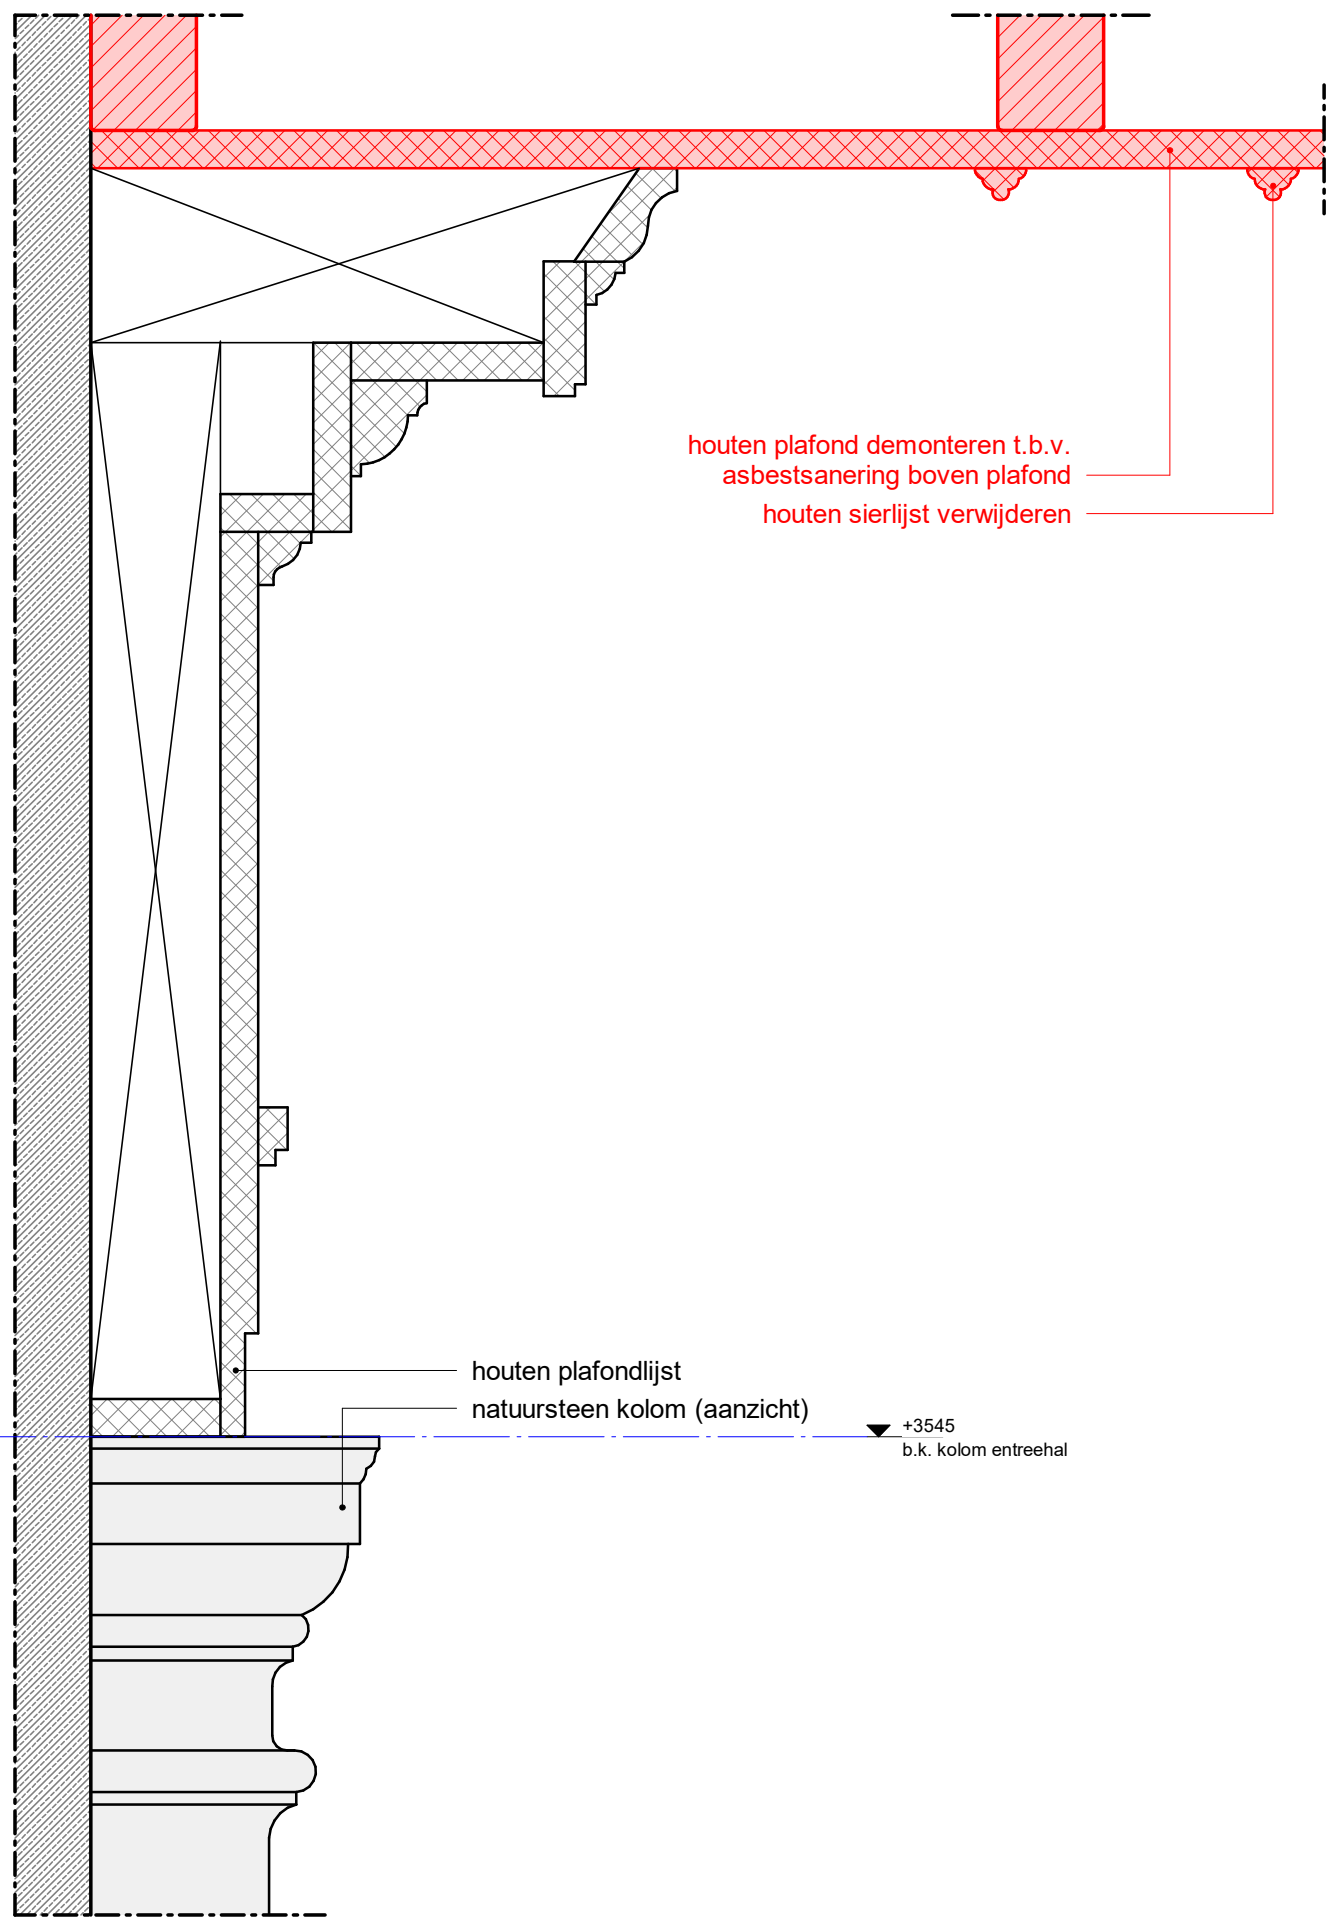
V.11 bestaande toestand

houten plafond demonteren t.b.v.  
asbestsanering boven plafond  
houten sierlijst verwijderen

houten plafondlijst  
natuursteen kolom (aanzicht)

+3545  
b.k. kolom entreehal

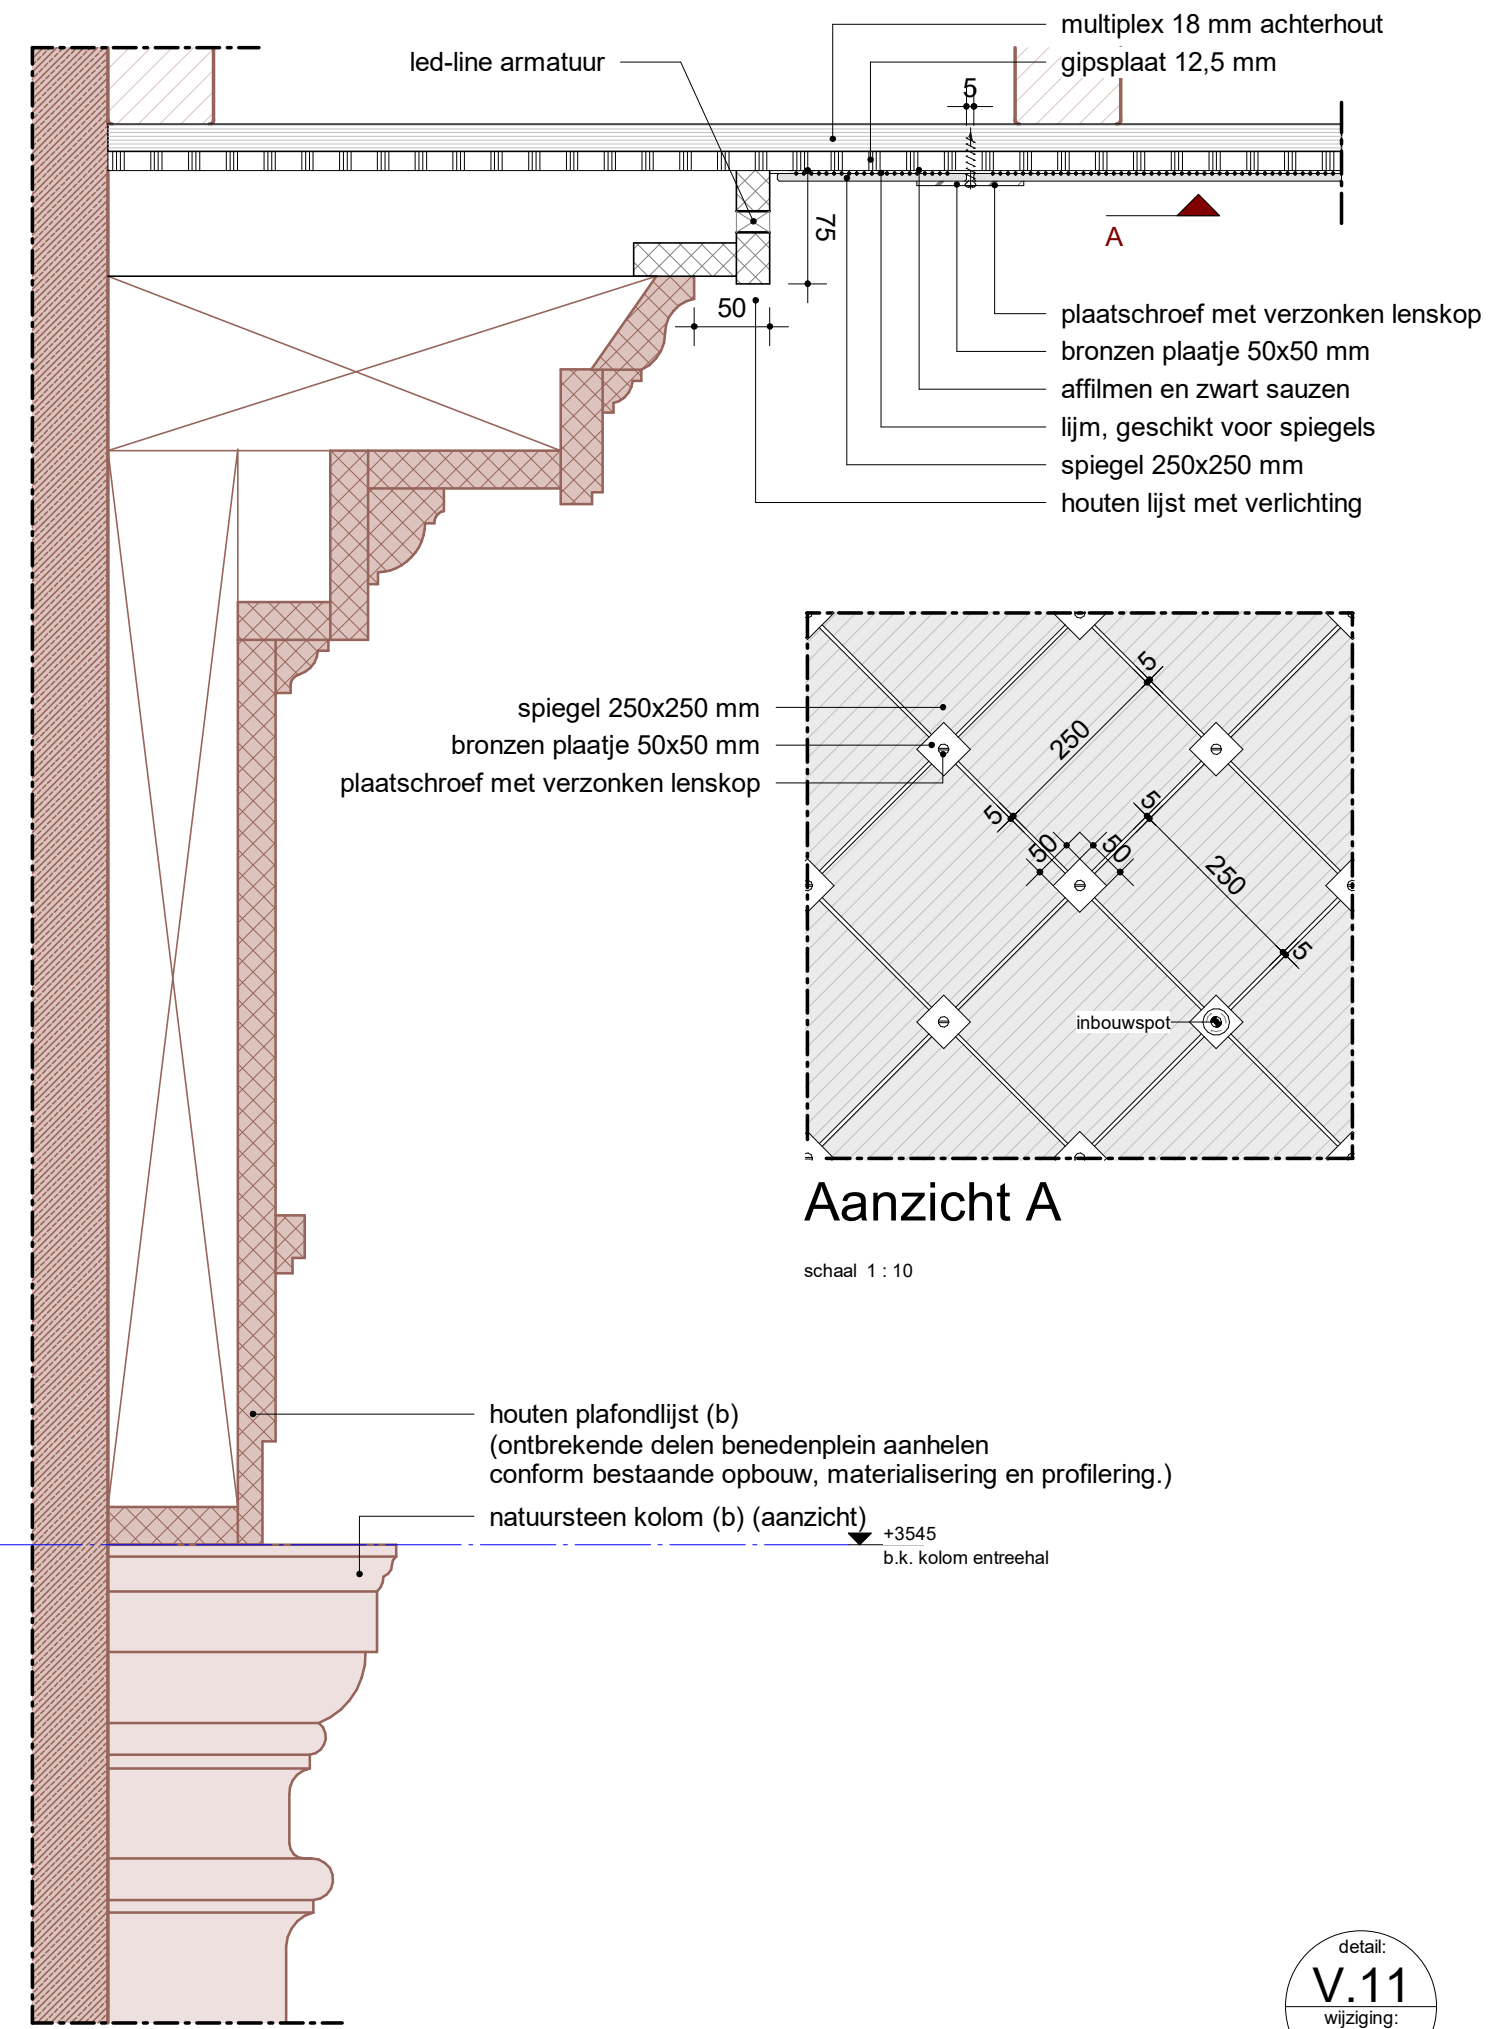
V.11 nieuwe toestand

spiegel 250x250 mm  
bronzen plaatje 50x50 mm  
plaat Schroef met verzonken lenskop

houten plafondlijst (b)  
(ontbrekende delen benedenplein aanhalen  
conform bestaande opbouw, materialisering en profilering.)

natuursteen kolom (b) (aanzicht)

+3545  
b.k. kolom entreehal
