# Bouwhistorische notitie

Aanvullend onderzoek op de bouwhistorische opname met  
waardestelling van het stadhuis in Gouda door BBA (2012)

Stadhuis Markt 1 in Gouda

Een bouwhistorische notitie met waardestelling

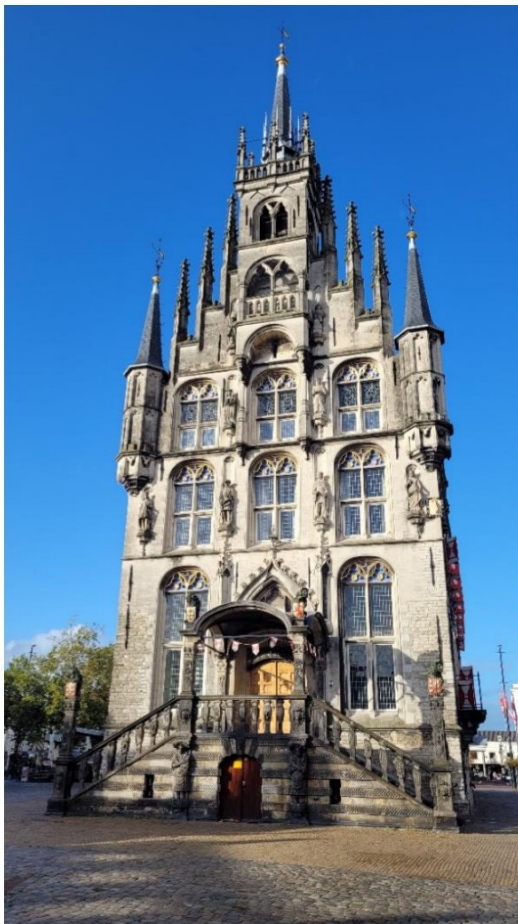
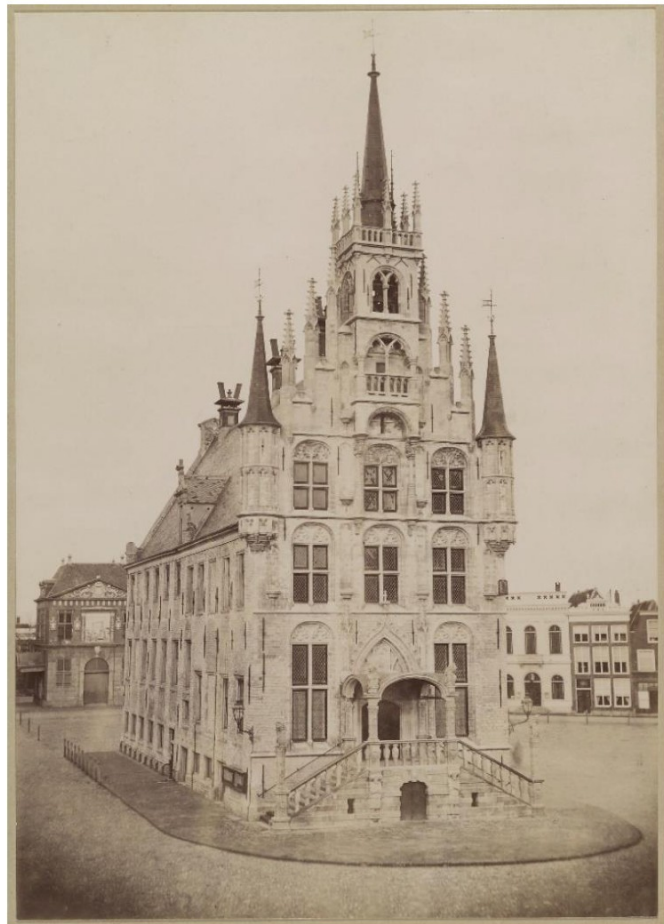
**Linker afbeelding:** de zuidgevel met het stadhuis met bordes voorzien van overhuiving, arkeltorentjes, geveltoren en pinakels.

**Rechter afbeelding:** de zuidgevel na de restauratie van 1883 op een foto uit 1883-1890 gemaakt door            (Herkomst: Rijksdienst voor het Cultureel Erfgoed, Amersfoort/Documentnummer OF-01177)

'De voorgevel, of zuidgevel is drie traveeën breed, waarbij de ingang op de bel-etage bereikt kan worden via het bordes. Dit bordes dateert uit 1603 en is maniëristisch vormgegeven met gedecoreerde zandstenen banden, balusters en leeuwenkopjes, vergelijkbaar met het bordes van het stadhuis van Leiden (1597-1598). Het bordes heeft een overhuiving uit 1697. De hogere bel-etage en verdieping daarboven worden afgesloten door twee arkeltorentjes met door leien gedekte spitsen. Tussen deze arkeltorentjes bevindt zich de kapverdieping en midden daarboven de geveltoren met balkon aan de voorzijde en een kleine klokverdieping met de luidklok           ël, gegoten door            in 1693. De geveltoren wordt afgesloten door een ranke spits. Op de rechterhoek bevindt zich een zonnewijzer. De zes beelden in de voorgevel zijn in 1961-1962 aangebracht. Het beeld van de voorgevel wordt sterk bepaald door de ingrijpende restauratie van 1877-1882 toen de bestaande voorgevel van Gobertanger steen is gekopieerd in Franse Saint-Joire kalksteen. In dat proces kregen de vensters in de voorgevel ook weer hun kruiskozijnen die ze in de 19de eeuw hadden verloren. Het bordes is bij de restauratie van 1947-1952 korte tijd geheel weggeweest en herplaatst.'<sup>4</sup>

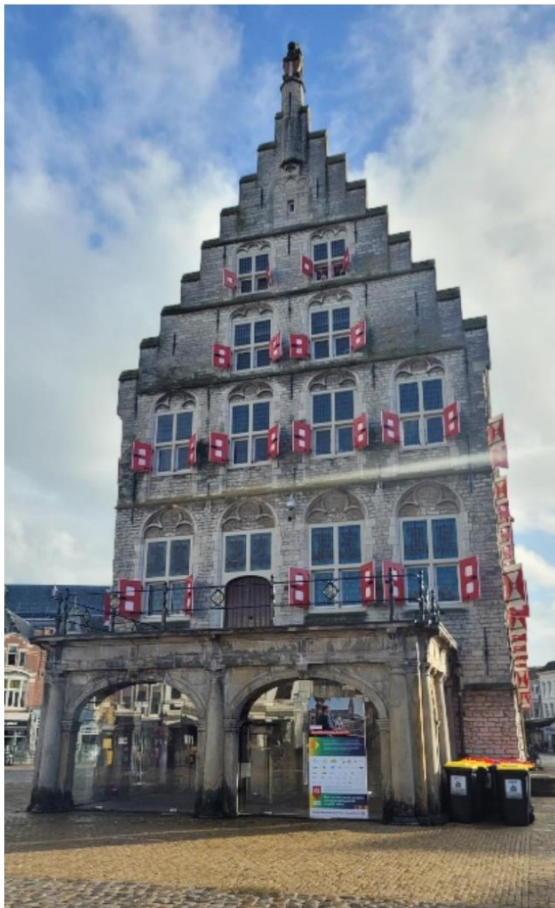
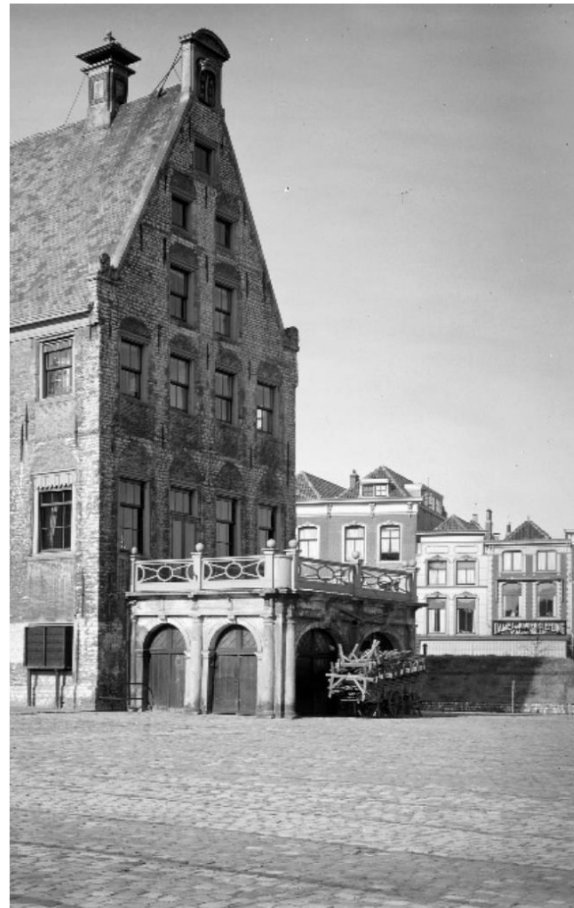
**Linker afbeelding:** de noordgevel van het stadhuis met de uitbouw van het schavot. Tijdens de restauratie in 1947-1952 werd de bestaande tuitgevel gewijzigd in de huidige trapgevel. Ook werd de bestaande dubbele deur naar het schavot gewijzigd in de huidige dubbele getoogde deur.

**Rechter afbeelding:** de zuidgevel met tuitgevel op een uitsnede van een foto uit 1942. (Herkomst: Streekarchief Midden-Holland, beeldbank inv.nr. 0440.72911)

De achtergevel, of noordgevel is vier traveeën breed (afb. 29). De vleeshal, nu burgerzaal, kan bereikt worden via de ruimte onder het zandstenen classicistische bordes (schavot) uit 1697. Dit bordes was tot het bezoek van de koninklijke familie aan Gouda in 1897 niet vanaf de huidige trouwzaal op de bel-etage toegankelijk, maar enkel vanaf de Markt. Bij de restauratie van 1947-1952 heeft men deze toegangen vernieuwd. Bij de bouw van het bordes (schavot) werd ook de achtergevel in classicistische zin aangepakt, waarbij gotische vensterlijsten werden afgehakt, maar vooral een tuitgevel is geconstrueerd, met aedacula in de top en hoekvoluten op de dakranden. Bij de restauratie van 1947-1952 is deze situatie verlaten en is er een trapgevel gereconstrueerd, voorzien van met ezelsruggen gedekte trappen, conform – naar men dacht - de oorspronkelijke situatie. Ook zijn de gotische traceringen gereconstrueerd en de schuifvensters vervangen door kruisvensters.<sup>5</sup>

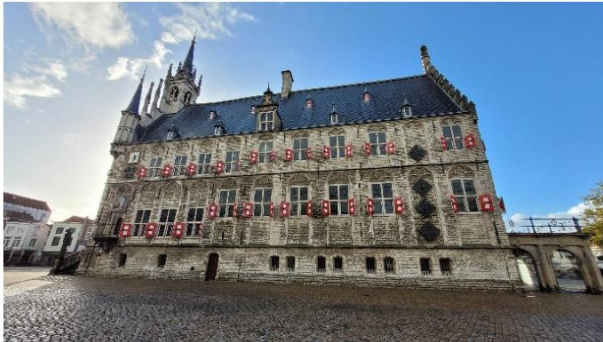
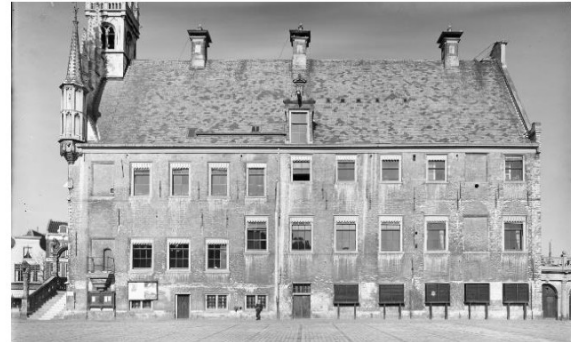
*Linker afbeelding: de oostgevel van het stadhuis.*

*Rechter afbeelding: de oostgevel op een foto uit 1942. (Herkomst: Rijksdienst voor het Cultureel Erfgoed, Amersfoort/documentnummer 21.117.)*

toegangsdeur (naar de bodekamer). Hierboven zit het klokken-poppenspel met carillon en uurwerk uit 1961-1962. In de dakvoet staat de uit 1626 daterende stenen dakkapel (Vlaamse gevel) met maniëristische vormen. De acht kleine houten dakkapellen in het dakschild zijn toevoegingen van de restauratie uit 1947-1952. De drie schoorstenen van het gebouw zijn toen vervangen door één schoorsteen in het midden. Ook het gotische beeld van de hele oostgevel is het resultaat van die restauratie toen de kruiskozijnen met gekleurde luiken zijn aangebracht evenals de gekoppelde rondboogvensters in de onderverdieping. In de voorlaatste travee aan de noordzijde bevindt zich geen venster, maar drie bronzen ruiten, aangebracht ter gelegenheid van de Coornhert-herdenking in 1990. Op de hoek is de gedenksteen van de restauratie ingemetseld, aangeboden door de firma Roodbol.<sup>6</sup>

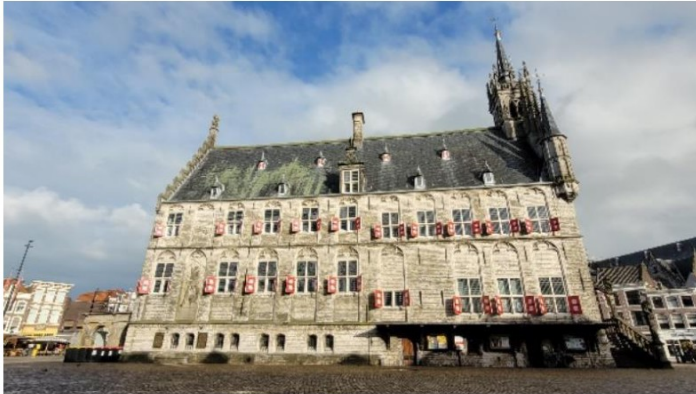
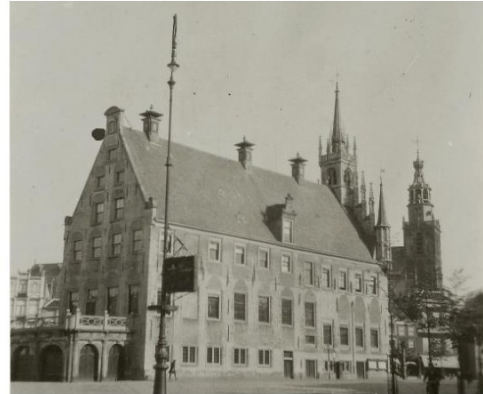
*Linker afbeelding:* de westgevel van het stadhuis.

*Rechter afbeelding:* de westgevel voor de restauratie op een foto uit 1942. (Herkomst: Rijksdienst voor het Cultureel Erfgoed, Amersfoort/documentnummer OF-02565).

Tijdens de restauratie in 1947-1952 is de voorgevel in een Franse kalksteen vernieuwd en de achtergevel gereconstrueerd waarbij de bestaande tuitgevel werd gewijzigd in de huidige trapgevel. Van de beide zijgevels werd de natuurstenen buitenhuid vernieuwd maar ook de vensters, die in 1695 en later waren gewijzigd. Het resultaat is een laatgotisch gebouw zoals gezien door de ogen van

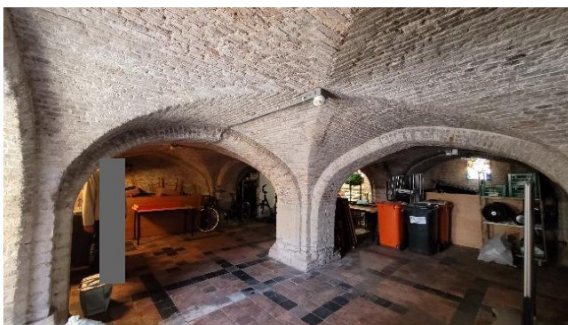
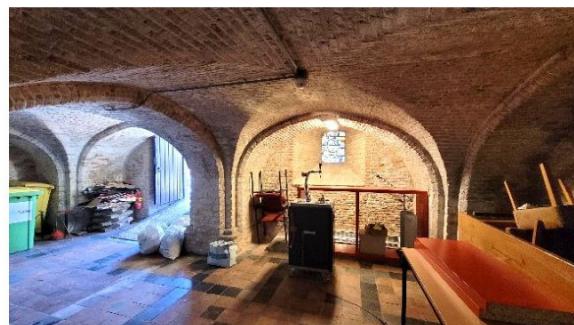
*Fietsenkelder met muren uit Gobertanger steen en ribloze gewelven van baksteen.*

Onder de eerste vier traveeën vanaf de zuidzijde ligt in de onderverdieping een vierkante ruimte met dikke muren die bekend staat als rijwielenkelder. Het is goed mogelijk dat dit oorspronkelijk een wijnkelder is geweest. Bij een bouwhistorisch onderzoek in 1997 is aannemelijk gemaakt dat bij bouwkundige aanpassingen in 1517 niet het gewelf van de vleeshal, maar het gewelf van deze ruimte is vernieuwd. Toen is de middenkolom geplaatst (dan wel vernieuwd) en zijn kolommen op de hoeken en in het midden van de vier wanden geplaatst waartussen vier ribloze kruisgewelven van baksteen zijn geslagen. Daarbij zijn de bakstenen op de overgang van de gewelfvlakken bijgehakt en niet, zoals daarvoor - in de 15de eeuw – gebruikelijk, met natuurstenen ribben uitgevoerd.<sup>9</sup>

In de rijwielenkelder hebben het plafond, vloer- en muurafwerking een hoge monumentwaarde.

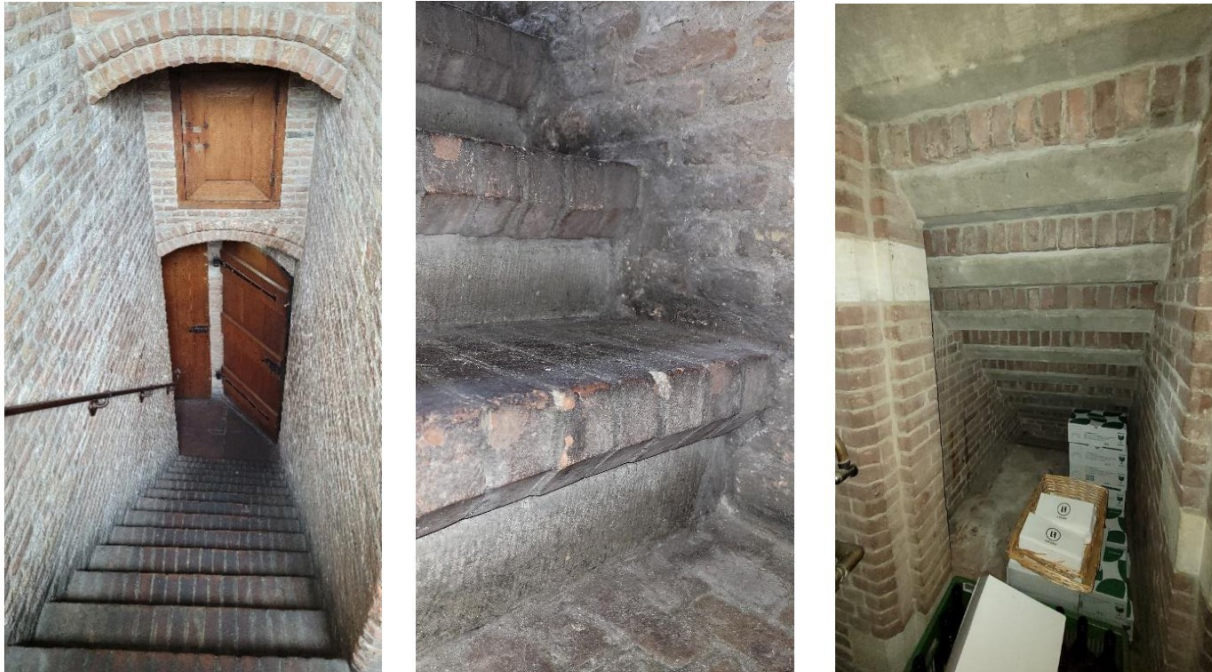
**Linker afbeelding:** de trap tussen de onderverdieping en de bel-etage. De betonnen trap met gesleten gemetselde treden en smeedijzeren trapeuning uit de tijd van de restauratie. De geopende deur links op de foto geeft toegang tot de burgerhal (1.05), de deur rechts naar de keuken (1.03).

**Middelste afbeelding:** de betonnen stootborden zijn voorzien van frijnslag voor een gotiserend effect.

**Rechter afbeelding:** de trap gezien vanaf de onderzijde. Onder de trap lijkt zich een stookvloer te bevinden.

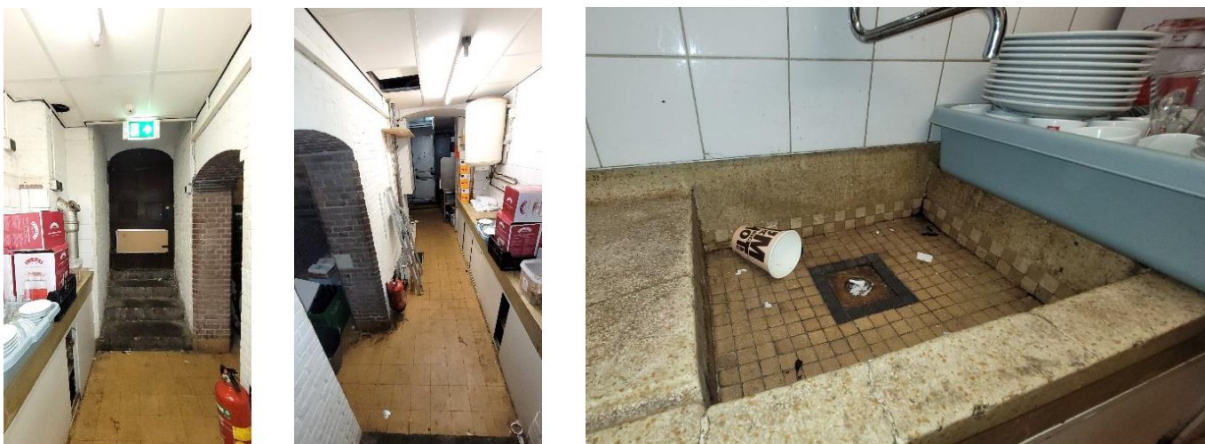
**Linker afbeelding:** de keuken met okergele tegelvloer en aanrecht uit de tijd van de restauratie (1947-1952). Gezien richting de gotische deur in de westelijke zijgevel. Rechts op de foto een doorgang naar de ruimte onder de trap.

**Middelste afbeelding:** de keuken gezien naar het oosten met achterin de gemoderniseerde verwarmingsinstallatie

**Rechter afbeelding:** detail van het terazzo-aanrechtblad met gootsteen en lekgoetje (links) uit 1947-1952.

In de keuken hebben de okergele tegelvloer en het aanrecht uit de tijd van de restauratie een positieve monumentwaarde. Het systeemplatenplafond heeft een indifferente monumentwaarde.

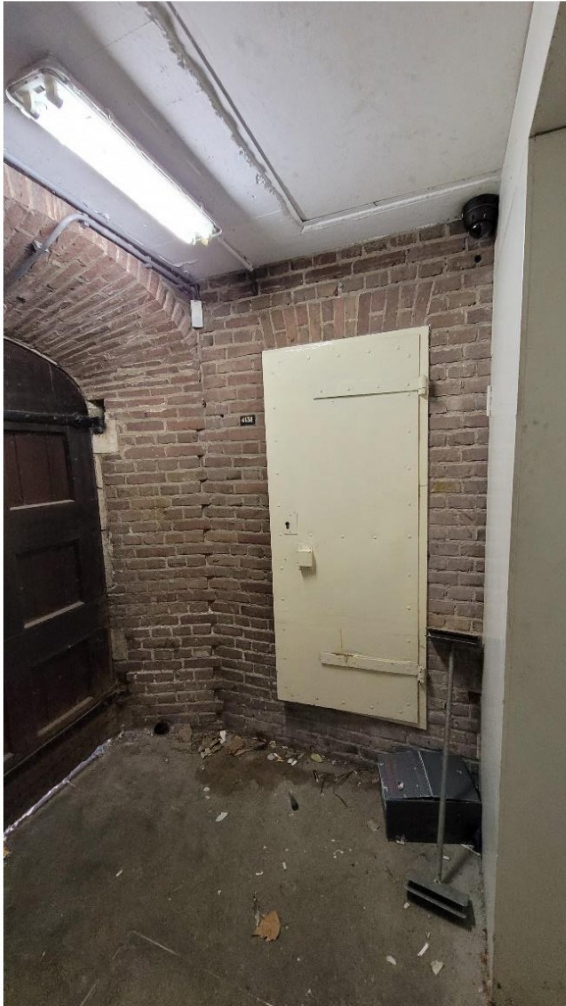
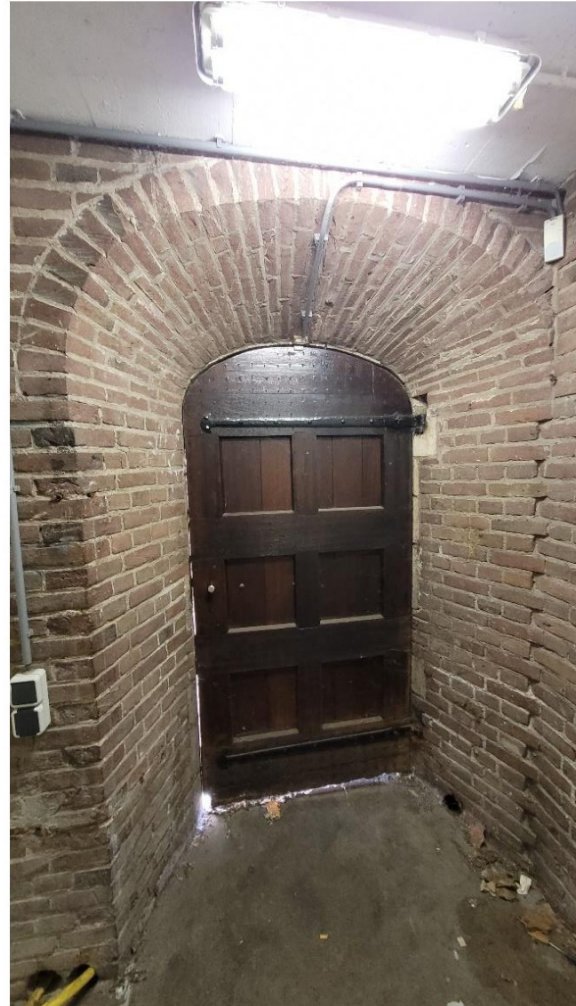
Ruimte 1.04. de voormalige toiletruimte voor marktkooplui. In 1996 omgebouwd tot uitgangsruiimte van de druklift naar het bovenplein.

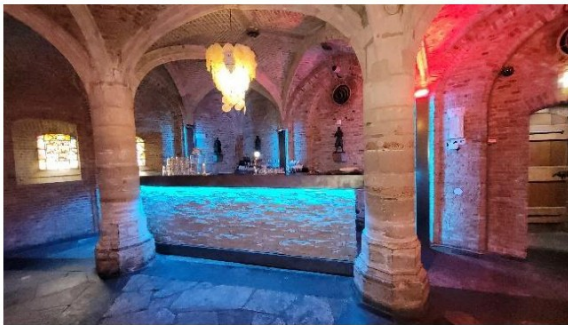
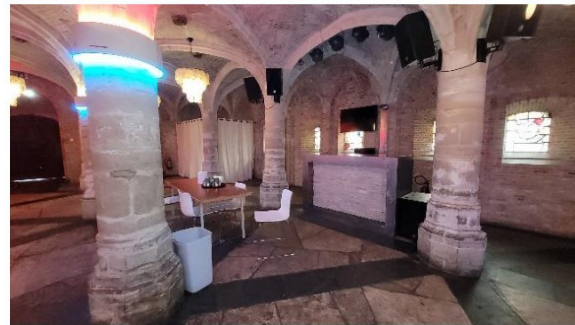
*Linker afbeelding: de burgerhal gezien richting het portaal met trap naar de bel-etage.*

*Rechter afbeelding: de burgerhal gezien richting het noordoosten.*

Het gewelvenplafond, vloerafwerking van flagstones (1947-1952), medaillons met daarin telkens een voor Gouda karakteristiek beroep (1947-1952), vijftal bronzen beeldjes aan de zuidwand, de door de Goudse kaashandelaren en handelondernemingen geschonken lichtarmaturen en de door de Hervormde gemeente geschonken schervenpanelen in de kleine rondboogvensters hebben een hoge monumentwaarde. De brede bar en wat smallere bar in de ruimte hebben een indifferente monumentwaarde.

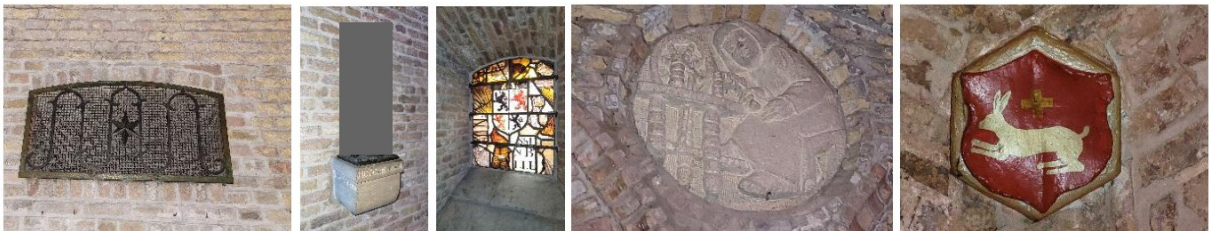
*Interieurelementen uit de tijd van de restauratie (1947-1952) van links naar rechts: ventilatierooster met het symbool van een zespuntige ster met doornen, bronzen beeldje van ██████████, raam met gebrandschilderd glas van hergebruikte scherven, natuurstenen medaillon met het beroep van spinster en één van de aangebrachte wapens van stadsbestuurders als sluitsteen, in dit geval ██████████ schepen in 1450.*

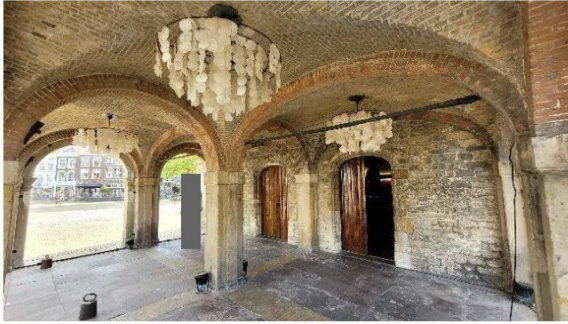
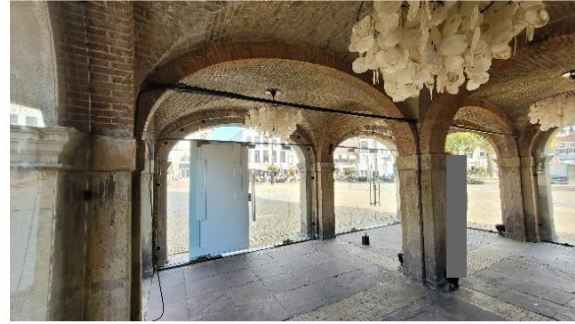
Ruimte onder het schavot (1697) aan de noordzijde van het stadhuis.

‘De ruimte onder het schavot uit 1697 bestaat uit een aantal zandstenen pijlers waarop gordelbogen rusten die zijn gemetseld van zachtere rode baksteen en waartussen ribloze kruisgewelven van gele ijsselsteentjes zijn geslagen. Sinds de restauratie is deze ruimte weer open, afgezien van de vrij recent aangebrachte glazen windschermen ten behoeve van ‘Stadsherberg De Burgerhal’.<sup>12</sup>

Het plafond en de vloerafwerking van de ruimte onder het schavot hebben een hoge monumentwaarde. De glazen 'windschermen' werden in 2001 aangebracht ten behoeve van 'Stadsherberg De Burgerhal'. Deze glazen 'windschermen' hebben een indifferente monumentwaarde.

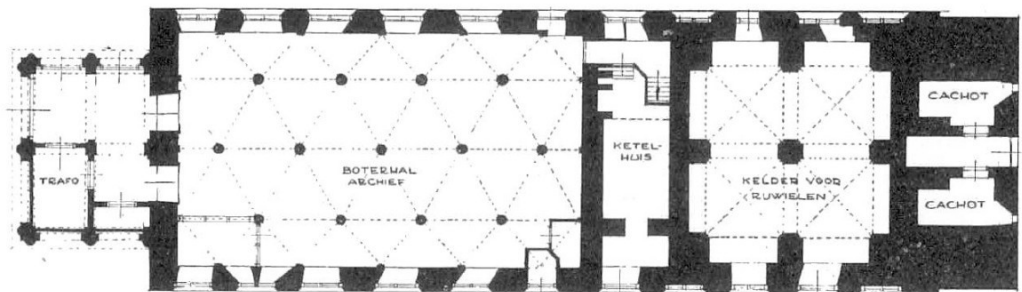
Plattegrond parterre, toestand in 1940 (Rapport BBA 2012, p. 61).

Volgens het bijschrift op onderstaande plattegrond van de bestaande toestand in 1940 was een gedeelte van de ruimte onder het schavot in gebruik als traforuimte. De overige ruimte lijkt destijds in gebruik te zijn geweest als een open doorgangruimte en vermoedelijk een opslagruimte. Na de restauratie kreeg de ruimte de functie van 'voorportaal' naar de burgerhal.

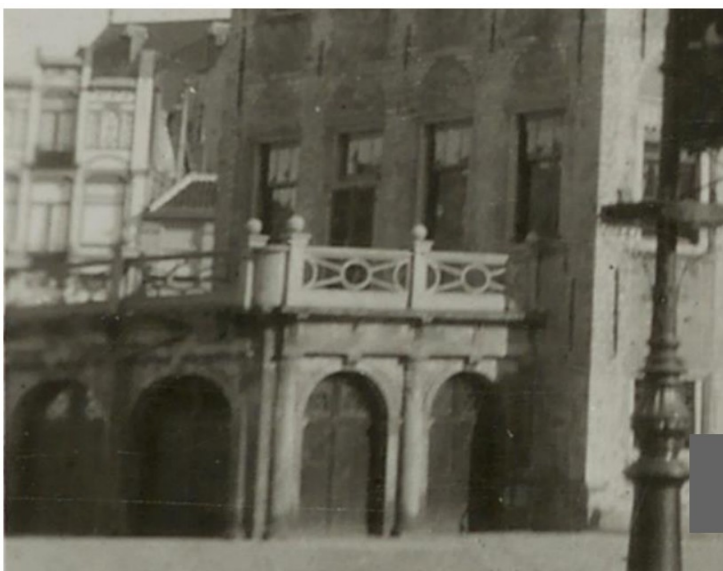
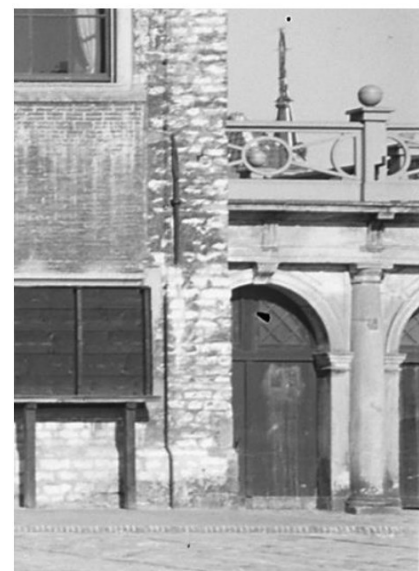
Detail van het bordes (schavot) uit 1697 met oudere balustrade op een foto uit 1928 (links) en op een foto uit 1942 (rechts). De ruimte onder het schavot was afgesloten met getoogde dubbele deuren. (Herkomst foto: Rijksdienst voor het Cultureel Erfgoed, Amersfoort/Documentnummer: OF-02565 (linker foto) en 21.117 (rechts).

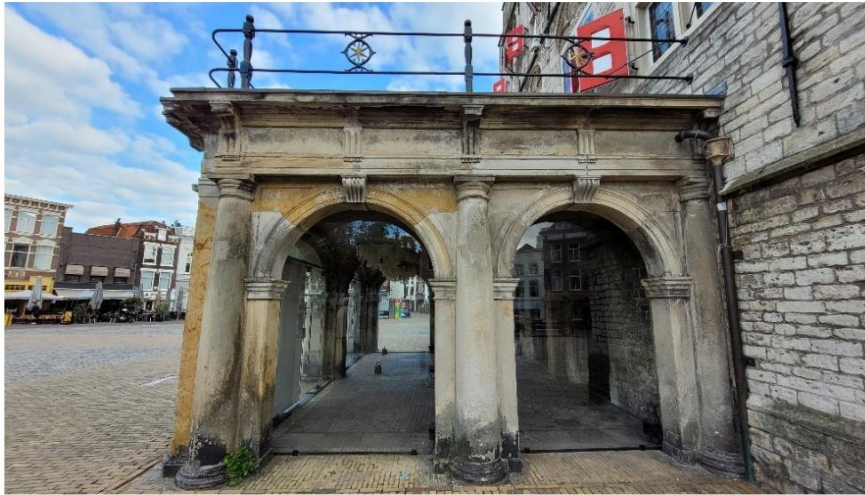
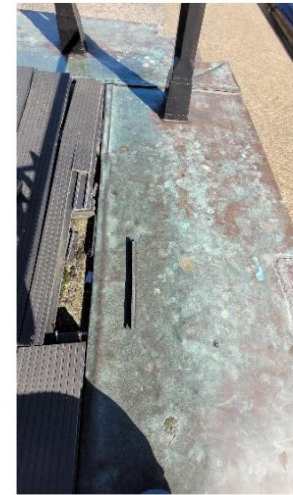
**Linker afbeelding:** het schavot met siersmeedijzeren balustrade voorzien van sterren en doornen. Ook op de vergaarbak rechts op de foto is het motief van een ster aangebracht.

**Rechter afbeelding:** detail van de afdekking van het schavot bestaande uit een koperen randbekleding en kunststof vlonderdelen boven een bitumenlaag.

De siersmeedijzeren balustrade met sterren en doornen van het schavot maakt onderdeel uit van het totale architecturale concept uit 1947-1952. De balustrade heeft een hoge monumentwaarde. Ook de koperen randafwerking van het schavot heeft een hoge monumentwaarde. De bitumen afdekking met kunststof vlonderdelen hebben een indifferente monumentwaarde.

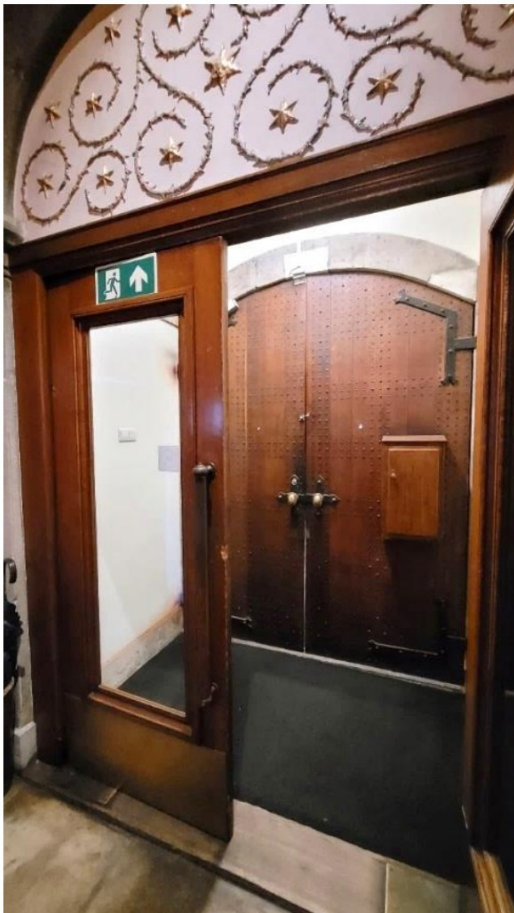
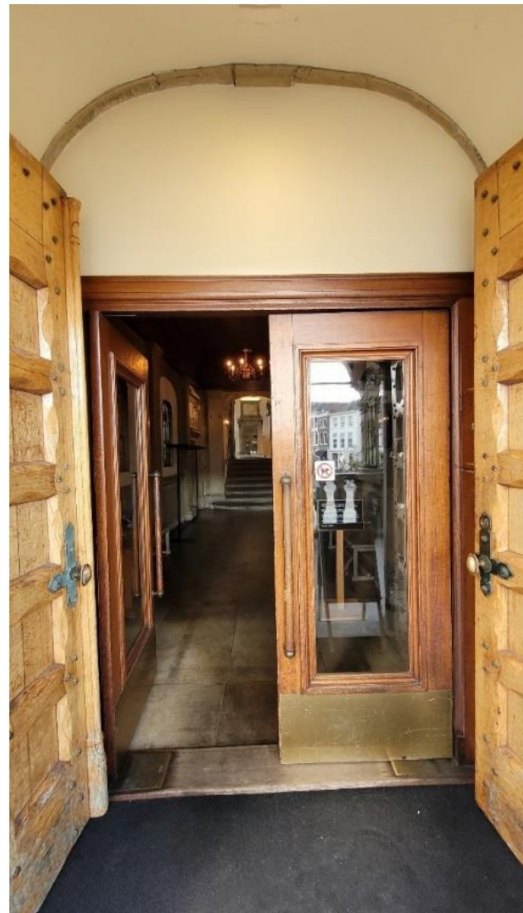
*Het tochtportaal met dubbele klapdeur en wandversiering met sterren en doornen erboven (1947-1952).*

*Het tochtportaal gezien vanaf de entree met gotische deuren.*

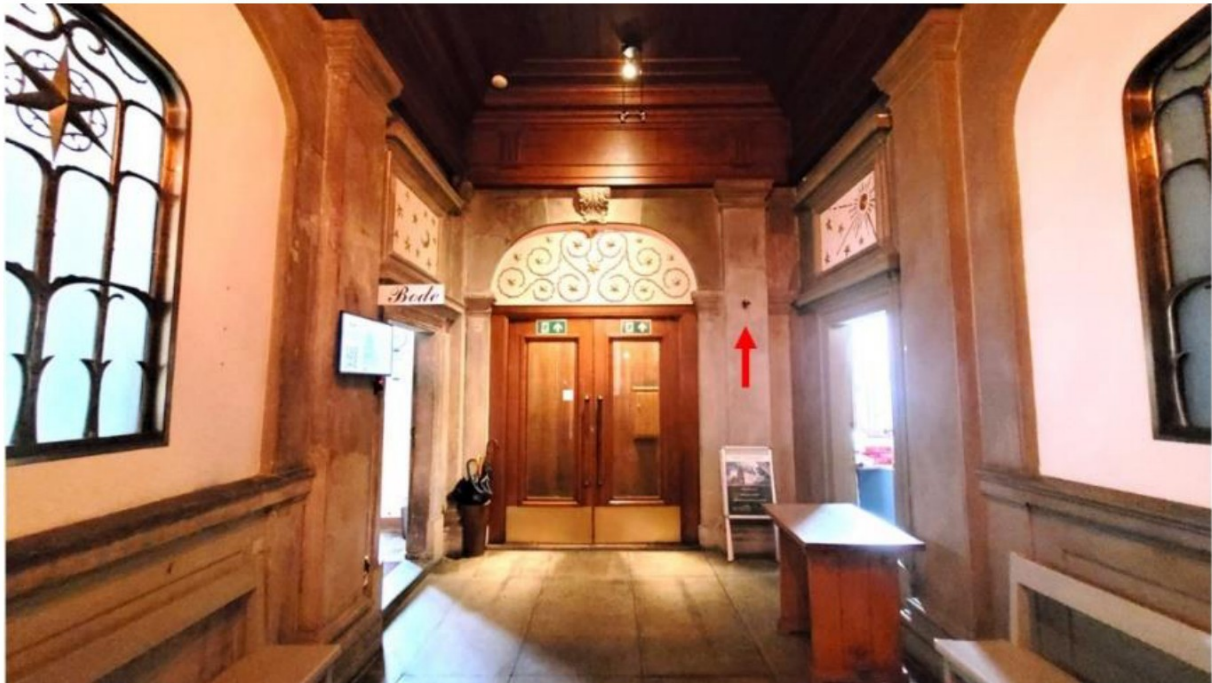
Het benedenplein gezien naar het zuiden. Rechts van de entree bevindt zich de middenpilaster (rode pijl) van het oorspronkelijk grotere benedenplein. De wandversieringen met sterren en doornen boven de dubbele tochtdeur en tegen over elkaar gelegen doorgangen van de bodekamer (met sterren en de maan) en marktmeesterkamer (sterren en de zon) dateren uit 1947-1952. Hetzelfde geldt voor de bronzen hekken/raamharnassen met zespuntige ster (van het Goudse wapen) en doornen.

Van de classicistische wandindeling van het 'benedenplein' dateert de oostwand uit 1692-1695. De westwand dateert uit circa 1840. De bovendeurstukken, die oorspronkelijk beide aan de oostzijde zaten, zitten nu ter weerszijden aan de noordkant van de ruimte. Aan de zuidzijde verwijst de classicistische middenpilaster rechts van de toegang nog naar de oorspronkelijk grotere ruimte van het benedenplein. De bronzen hekken (raamharnassen) zijn bij de restauratie geschonken door de NV tot Aanneming van Werken v/h H.J. Nederhorst en door Goedewaagen's Kon(inklijke) Holl(andsche) Pijpen- en Aardewerkfabriek, die ook de wandversiering boven de deuren bekostigde.<sup>14</sup> De wandversieringen boven de deuren en nissen met bronzen hekken hebben een hoge monumentwaarde.

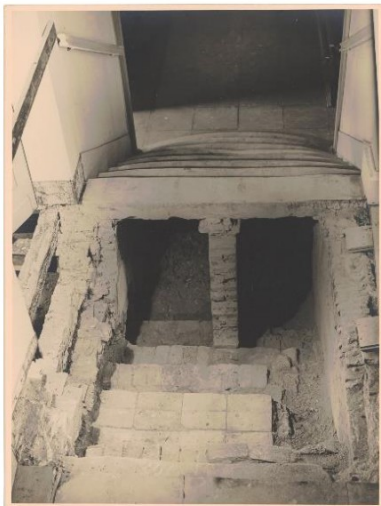
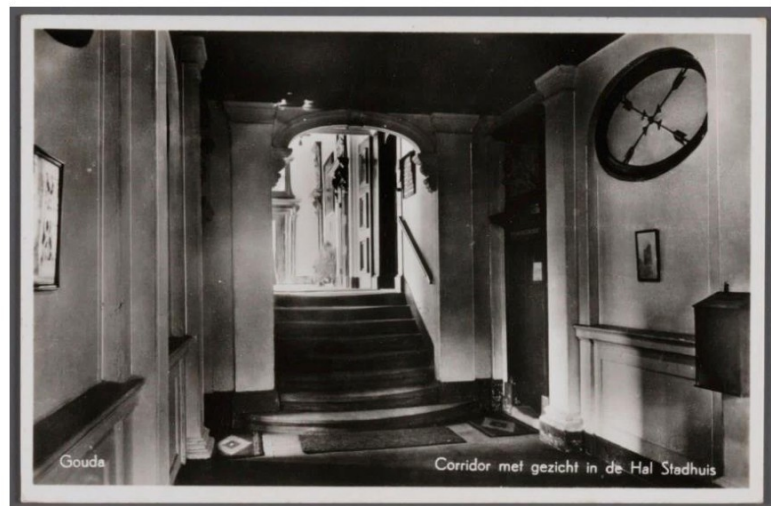
**Linker afbeelding:** opbouw van de stenen trap op de bel-etage tussen voor- en achterhuis gezien vanaf het 'bovenplein', met links de deur naar de voormalige bodekamer (2.09-2.10) tijdens de restauratie van 1947-1952. (Herkomst: Streekarchief Midden-Holland, beeldbank inv.nr. 0440.72851)

**Rechter afbeelding:** het 'benedenplein' met doorzicht naar het 'bovenplein' op een Ansichtkaart uit circa 1935. Op de plek van het huidige bronzen raamhek/raamharnas bevond zich destijds een ovaalvormige nis met gekruisde pijlen. (Herkomst: Streekarchief Midden-Holland, beeldbank inv.nr. 0440.57447)

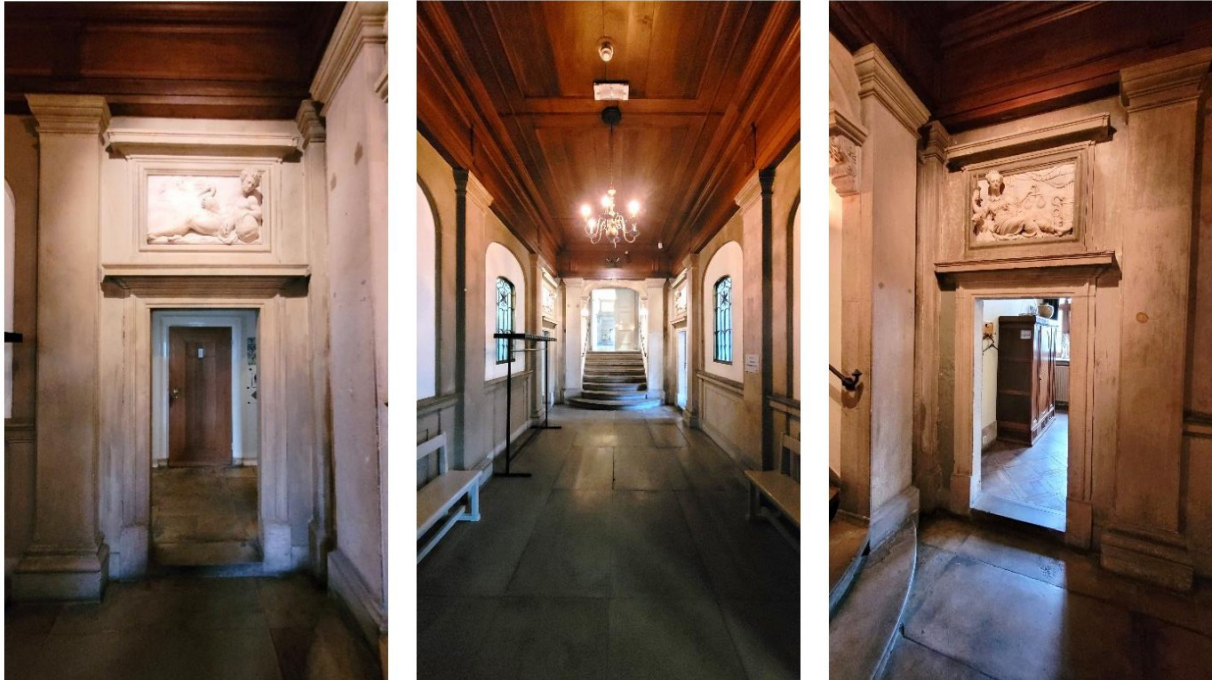
**Linker afbeelding:** westwand met eind 17<sup>de</sup> eeuwse marmeren bovendeurstuk die zich oorspronkelijk in de oostwand bevond. Op de achtergrond de garderobe (ruimte 2.03) en deur van het toilet (2.21).

**Middelste afbeelding:** het 'benedenplein' met gekoofd houten plafond gezien richting de trap naar het 'bovenplein'.

**Rechter afbeelding:** oostwand met eind 17<sup>de</sup> eeuwse marmeren bovendeurstuk en doorzicht naar ruimte 2.11.

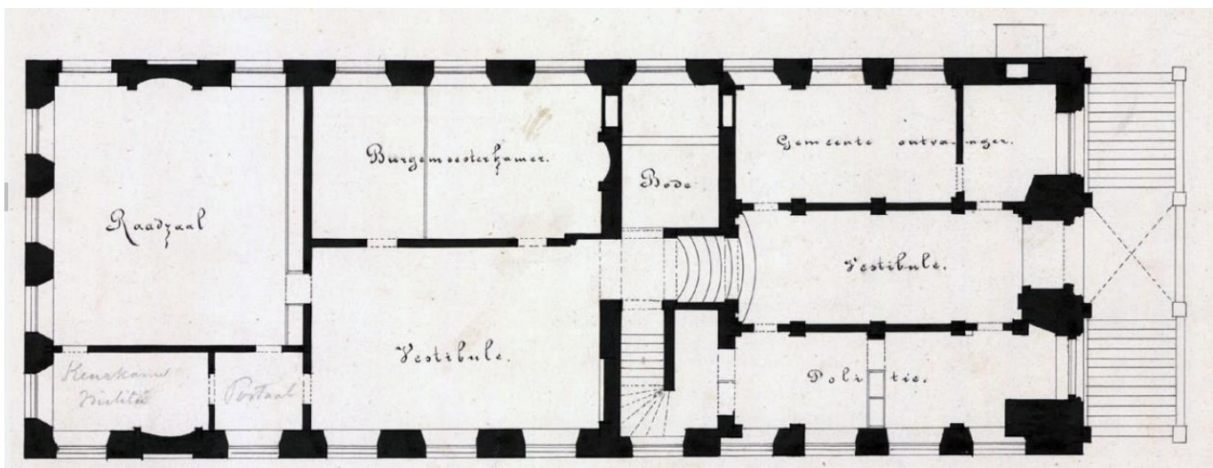
Plattegrond van de bestaande toestand van de bel-etage met de gebruiksfunctie per vertrek volgens een opmeting uit 1877. (Herkomst: beeldbank Rijksdienst voor het Cultureel Erfgoed)

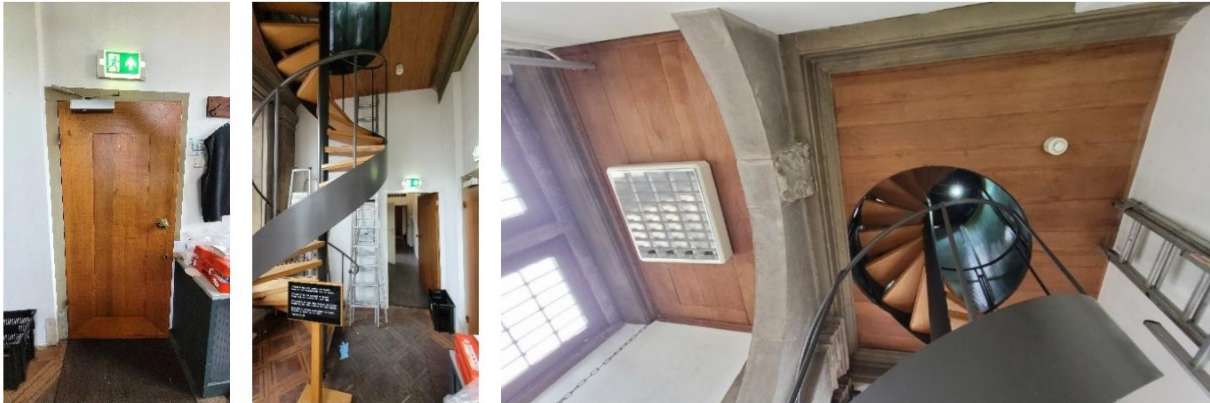
**Linker afbeelding:** eiken deur aan de zijde van het benedenplein met karakteristiek hang- en sluitwerk uit de tijd van de restauratie van 1947-1952.

**Middelste afbeelding:** parketvloer in geblokt patroon. Gezien richting een moderne scheidingswand die eind 2014 of begin 2015 werd aangebracht ten behoeve van twee toiletruimtes (ruimte 2.18 en 2.19). Hiermee werd de ruimte van de marktmeester verkleind.

**Rechter afbeelding:** het plafond van houten delen (1947-1952) is in 1996 doorgebroken met het plaatsen van de spiltrap als noodtrap. Links van de zandstenen getoogde doorgang bevindt zich een luik in het plafond.

De pilasters, zandstenen getoogde doorgang en omstucte en in zandkleur geverfde houten kroonlijst hebben een hoge monumentwaarde. Het doorbroken plafond van houten delen heeft een positieve monumentwaarde. De moderne noordelijke scheidingswand heeft een indifferente monumentwaarde. De deur in deze wand is vermoedelijk afkomstig van de deels afgebroken scheidingswand in ruimte 2.17 die vanaf 1947-1952 de scheiding vormde tussen marktmeesterkamer

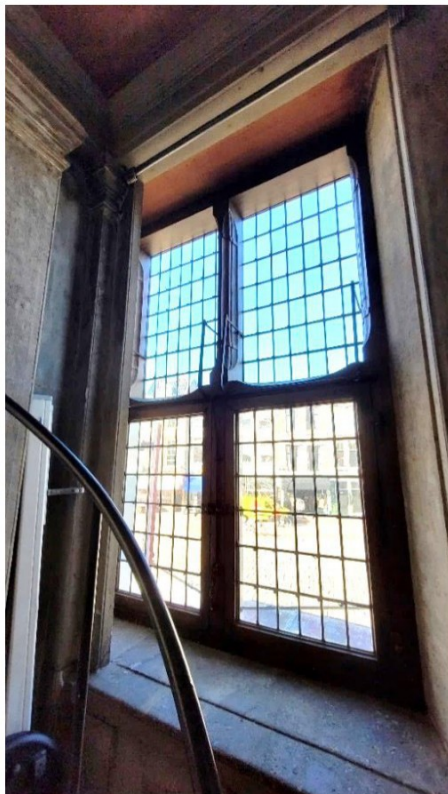
**Linker afbeelding:** het gotiserende houten kruiskozijn met klepvervang van het 19<sup>de</sup> eeuwse schuifvenster dat zich op deze plek bevond, aangebracht. In de zandstenen vensterbank zijn kasporen zichtbaar van het smallere kloostervenster dat zich oorspronkelijk op deze plek heeft bevonden.

**Rechter afbeelding:** detail kaspoor in de zandstenen vensterbank.

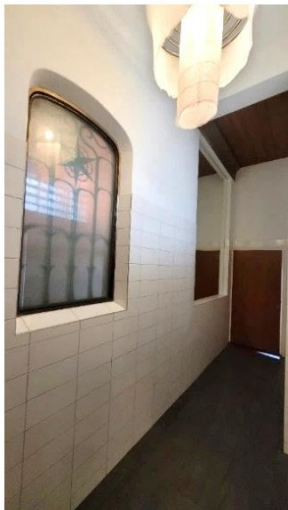
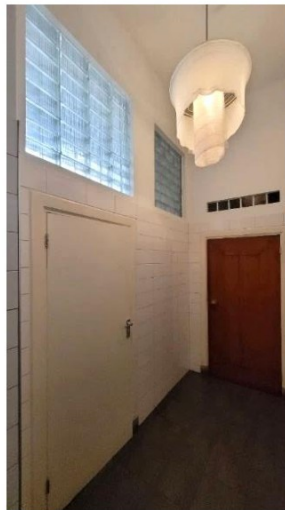
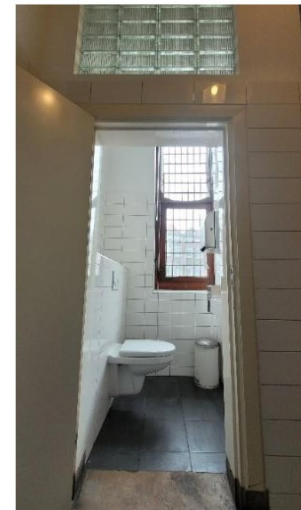
**Linker afbeelding:** ruimte 2.17. Vergrote vensternis en met spiegel dichtgezet raamharnas. Rechts daarvan de in eind 2014 of begin 2015 nieuw aangebrachte scheidingswand. Ook de wand- en vloertegels zijn bij deze verbouwing aangebracht.

**Middelste afbeelding:** ruimte 2.17. Van het damestoilet dateren het deurkozijn met hardstenen neuten en de muuropeningen gevuld met glasbouwstenen, die voor indirecte verlichting zorgden, uit 1947-1952. Rechts op de foto de doorgang naar ruimte 2.03.

**Rechter afbeelding:** de eind 2014/begin 2015 gemoderniseerde toiletruimte (ruimte 2.20) uit 1947-1952.

De ingrepen die eind 2014/begin 2015 zijn aangebracht hebben een indifferente monumentwaarde. Beide toiletruimtes uit 1947-1952 die in 2012 een positieve monumentwaarde waren toegekend hebben door de recente ingrepen een indifferente monumentwaarde.

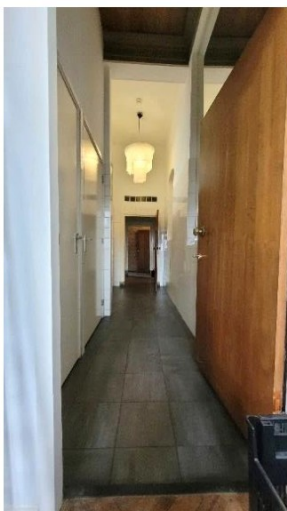
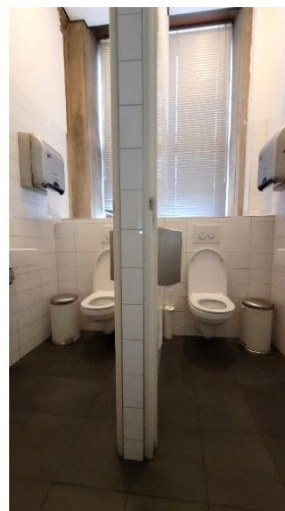
**Linker afbeelding:** ruimte 2.17. Vergrote garderobe met nieuw aangebrachte toiletruimtes (links op de foto).

**Rechter afbeelding:** ruimte 2.18 en 2.19. Nieuw aangebrachte toiletten met verlaagd systeemplatenplafond.

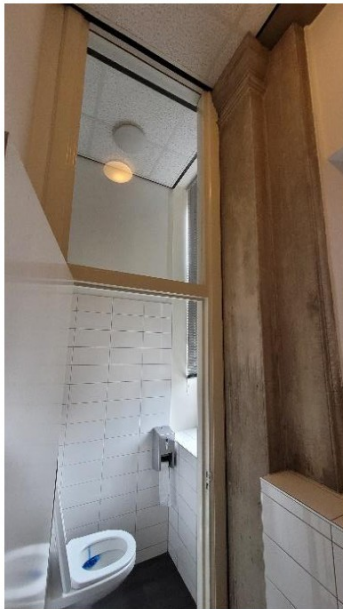
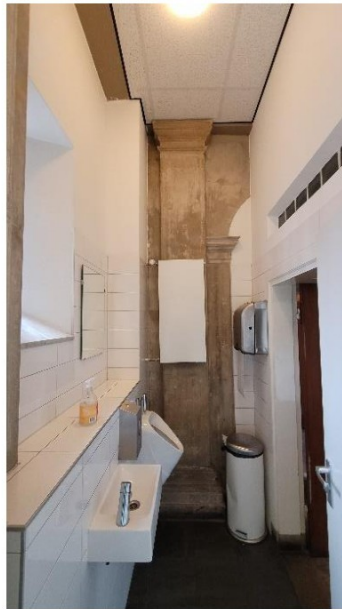
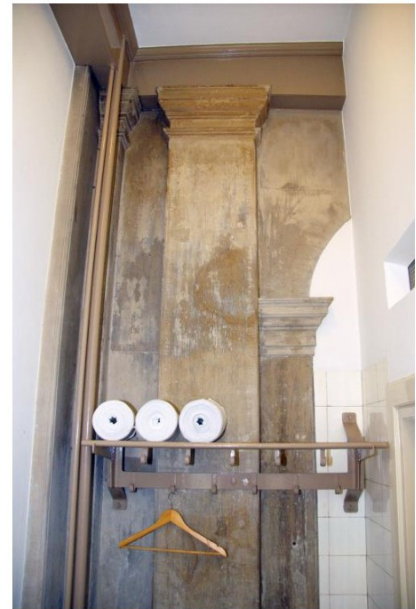
**Linker afbeelding:** ruimte 2.21. Eind 2014/begin 2015 gemoderniseerde toiletruimte uit 1947-1952.

**Middelste afbeelding:** door het aanbrengen van een voorzetwand ten behoeve van de wastafel en urinoir is de natuurstenen pilasterstelling met getoogde doorgang minder in beeld. Links op de foto een lichtspleet met marmere vensterdorpel.

**Rechter afbeelding:** in 2012 was de zandstenen pilasterstelling beter in het zicht. (Herkomst: BBA-rapport 2012, p. 87)

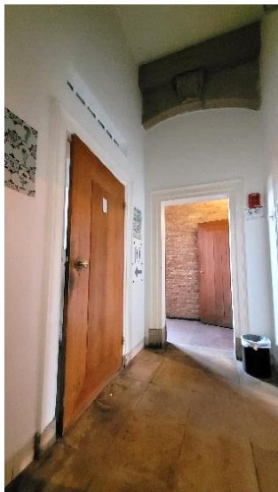
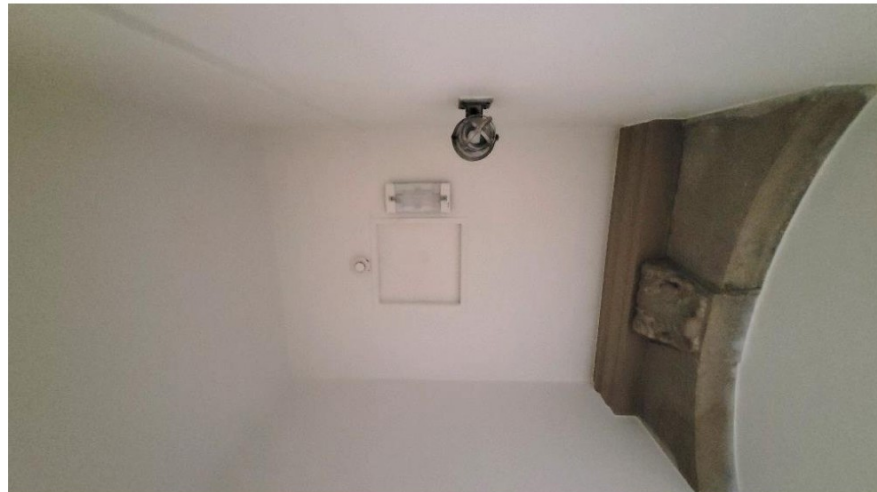
**Linker afbeelding:** ruimte 2.03 met toegang tot toiletruimte (2.21) waarvan het deurkozijn, deur, hardstenen neuten en dorpel en lichtspleet met glasbouwstenen nog uit 1947-1952 dateren. Gezien richting de doorgang naar ruimte 2.04, met daarboven een getoogde doorgang van natuursteen.

**Rechter afbeelding:** in het gepleisterde plafond van ruimte 2.03 bevindt zich een inspectieluik.<sup>15</sup>

<sup>15</sup> Omdat dit luik veel hoger was aangebracht dan het luik in ruimte 2.02 is ervoor gekozen om een inspectie achter het laatstgenoemde luik uit te voeren.

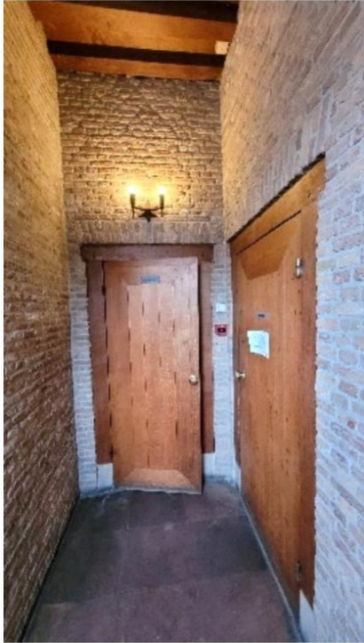
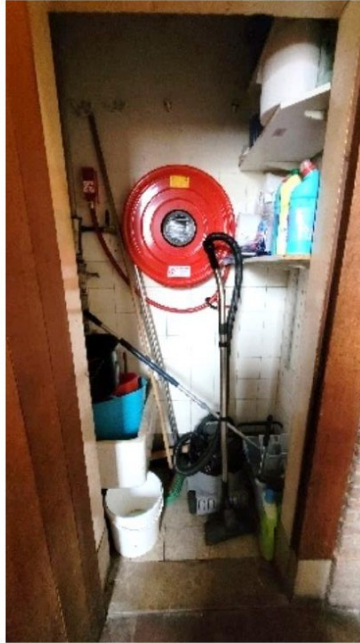
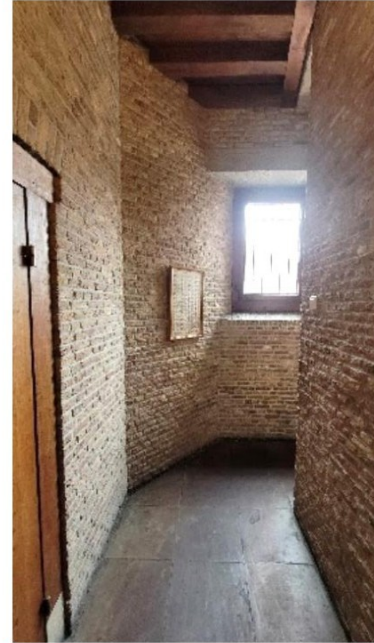
Portaal met metselwerk in het zicht. De plavuizenvloer, houten balkenplafond, werkkast en trap naar de onderverdieping dateren uit 1947-1952.

Bij de restauratie in 1947-1952 is onder de trap naar de verdieping een betonnen trap met gemetselde treden naar de burgerhal op de onderverdieping gemaakt op de plaats waar voordien een kolenhok was. De ruw gehakte zandstenen treden van de trap naar de verdieping is zichtbaar vanuit deze ruimte. Het portaal met trap naar de onderverdieping vormt samen met de plavuizenvloer en houten balkenplafond een architecturaal concept uit 1947-1952 en heeft daarom een hoge monumentwaarde. Het interieur van de werkkast met originele tegelvloer en wandtegels uit de tijd van de restauratie heeft als utilitaire ruimte een positieve monumentwaarde.

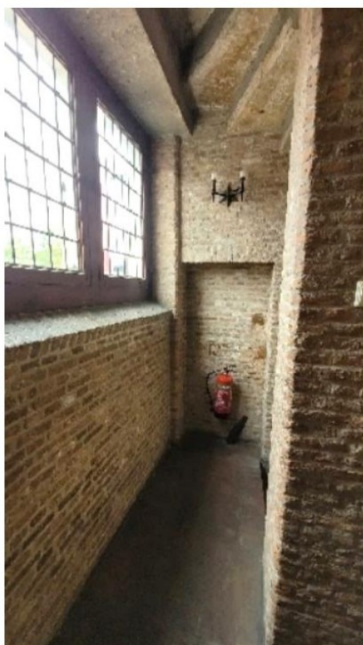
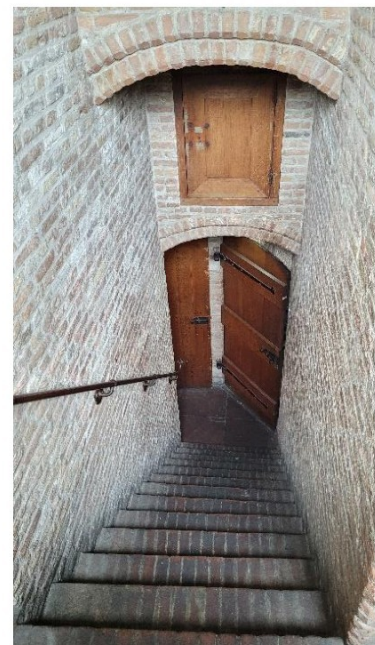
Van links naar rechts: portaal met bovenaan de foto de ruw gehakte zandstenen treden van de trap naar de verdieping, gietijzeren lichtornament met stervormige voet en trap naar de onderverdieping.

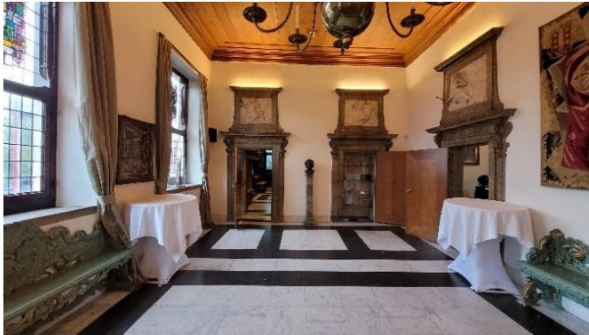
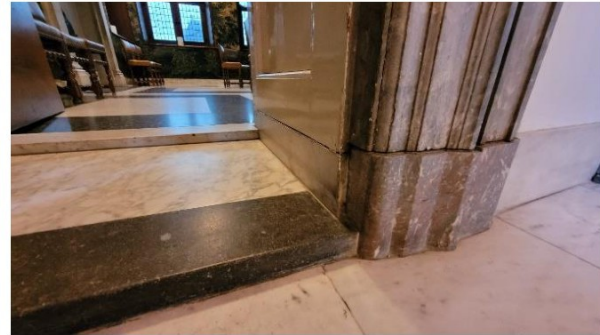
**Linker afbeelding:** het bovenplein gezien richting de trouwzaal (2.06). De twee doorgangen aan de zijde van de trouwzaal gaven toegang tot twee burgemeesterskamers die in 1903 werden samengetrokken. Rechts op de foto een gedeelte van een geweven wandtapijt dat werd geschonken door het personeel van de Gemeentediensten. Deze heeft ook een hoge monumentwaarde.

**Rechter afbeelding:** dorpels en marmeren vloerafwerking ter hoogte van de portaaldoorgang tussen het bovenplein en de trouwzaal.

Het houten balkenplafond heeft een hoge monumentwaarde. Hetzelfde geldt voor de marmeren vloer (1947-1952) met dorpels naar de trouwzaal (ruimte 2.06).

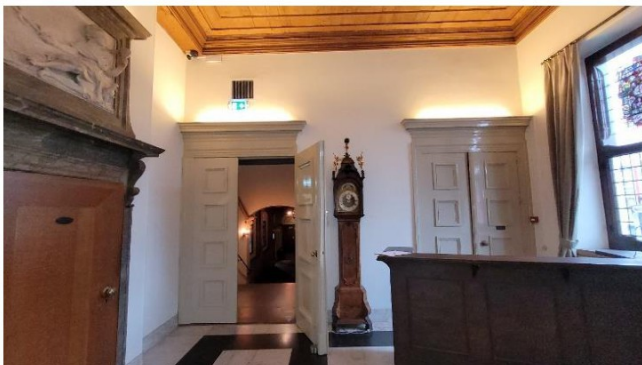
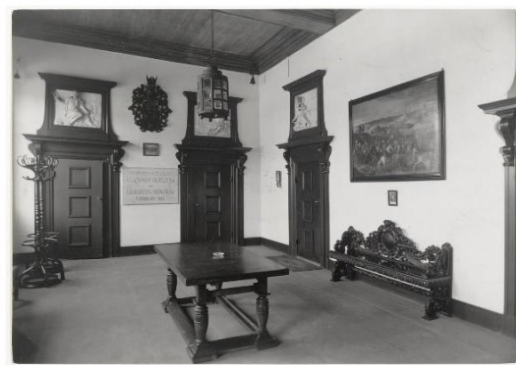
**Linker afbeelding:** twee omlijste dubbele deuren aan de zuidzijde.

**Rechter afbeelding:** het bovenplein op een foto uit circa 1925. De vloer was destijds gedekt met grote plavuizen. De deuren in dezelfde stijl uitgevoerd als de twee omlijste dubbele deuren aan de zuidzijde. (Herkomst: Streekarchief Midden-Holland, beeldbank inv.nr. 0440.11782)

De inrichting van het bovenplein dateert van de verbouwing uit 1692-1695 toen de ruimte een viertal symmetrisch geplaatste deuren met classicistische omlijstingen en marmeren bovendeurstukken kreeg (afb. 57). De zuidwand van deze ruimte heeft twee omlijste dubbele deuren, waarvan de oostelijke toegang geeft tot het bordes naar het benedenplein en de westelijke, geplaatst omwille van de symmetrie, een muurkast afsluit. Deze wandindeling is het resultaat van een verbouwing rond 1848.<sup>16</sup>
