# Bouwhistorische notitie

Aanvullend onderzoek op de bouwhistorische opname met  
waardestelling van het stadhuis in Gouda door BBA (2012)

Stadhuis Markt 1 in Gouda

Een bouwhistorische notitie met waardestelling

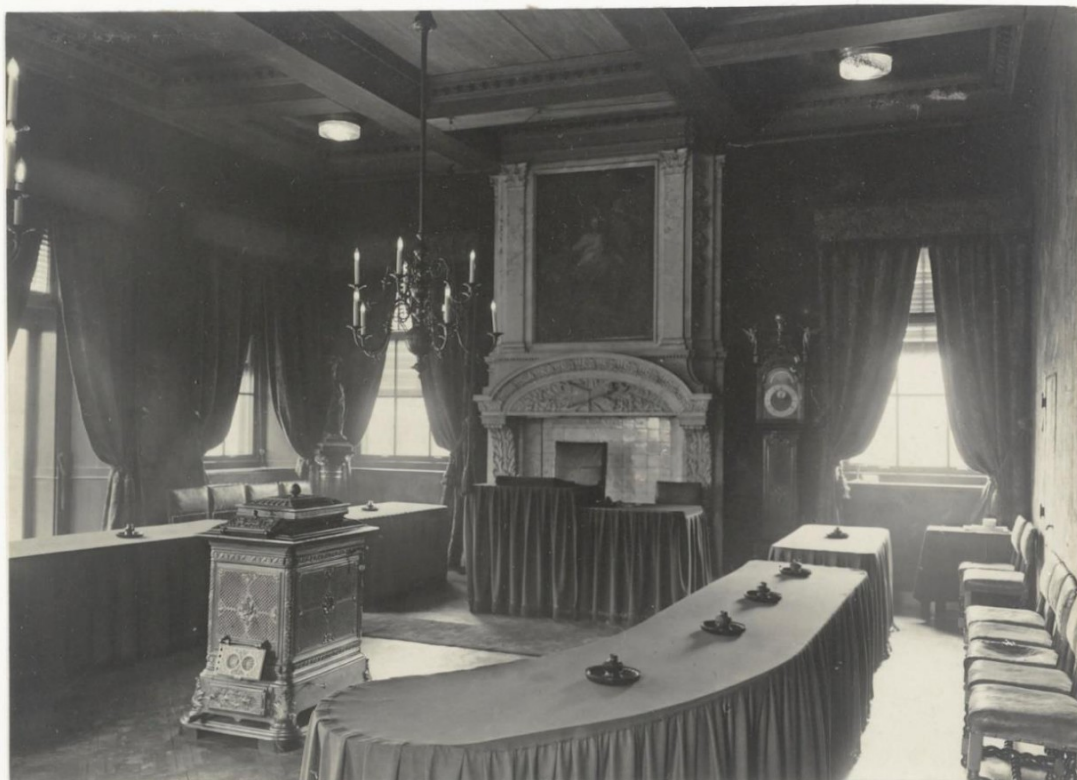
De trouwzaal op een foto uit 1921. De vloer was destijds gedekt met een parketvloer met patroon. (Herkomst: Streekarchief Midden-Holland, beeldbank inv.nr. 0440.11946)

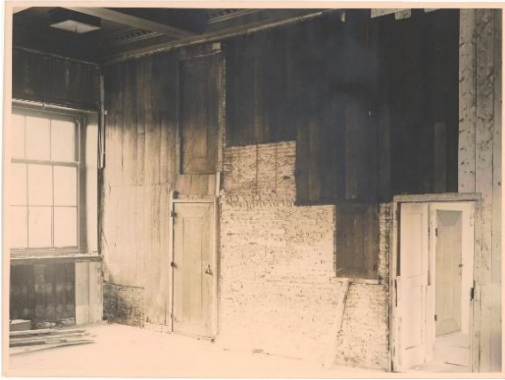
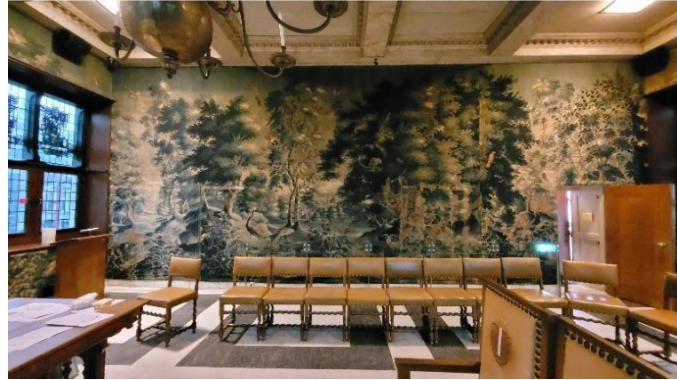
**Linker afbeelding:** foto uit circa 1950 van de zuidwand waarvan de wandbespanning is afgenomen. De portaaldoorgang achter de deur rechts op de foto is nu in gebruik als vitrine. Links op de foto is een negenruits-schuifvenster zichtbaar. (Herkomst: Streekarchief Midden-Holland, beeldbank inv.nr. 0440.72850)

**Rechter afbeelding:** de zuidwand met wandbespanning en verholen deuren.

Het gehele interieur (plafond-, vloer- en wandafwerking) van de trouwzaal heeft een hoge monumentwaarde. Ook de kaarsenkronen en de plafonnières in de hoekcassetten hebben een hoge monumentwaarde.

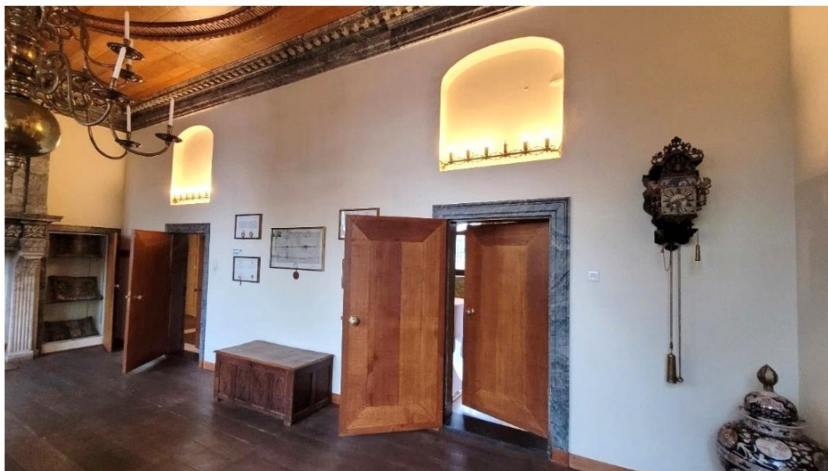
*Beide doorgangen naar het bovenplein. Door de lichtornamenten, met sterren en doornen, in de nissen zijn de ankers zichtbaar waarmee de marmere bovendeurstukken aan de zijde van het bovenplein bevestigd zijn.*

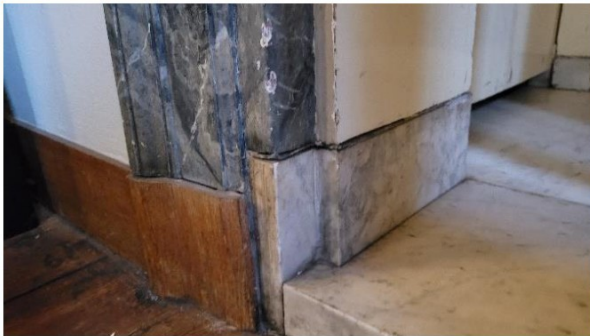
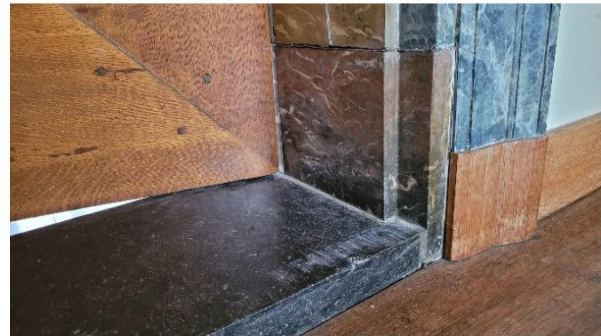
**Linker afbeelding:** marmeren dorpel ter hoogte van de portaaldoorgang naar de trouwzaal.

**Rechter afbeelding:** hardstenen dorpel van één van de twee doorgangen naar het bovenplein. De gemarmerde houten deuromlijsting is aan de onderzijde hersteld.

Het gehele interieur (plafond-, vloer- en wandafwerking) van ruimte 2.07 heeft een hoge monumentwaarde. Ook de hardstenen deurdorpels, marmeren deurdorpel, kaarsenkroon en lichtornamenten in de nissen hebben een hoge monumentwaarde.

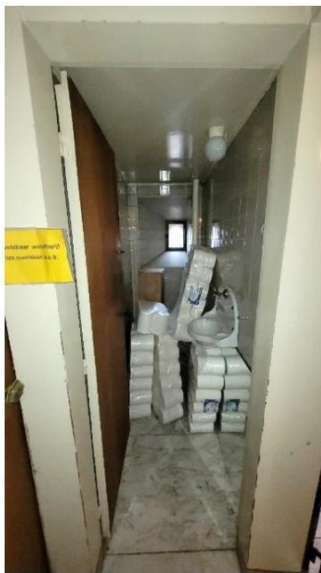
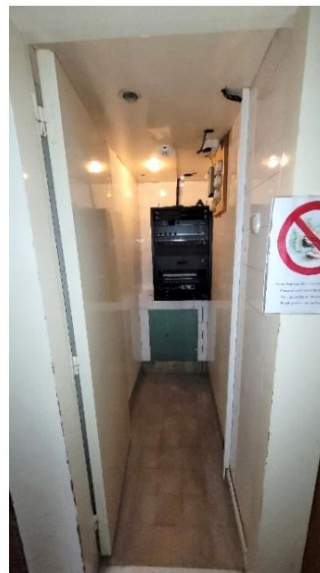
Toiletruimte met marmeren plavuizen en ruimte voor de bediening met grijze vloertegeltjes aan weerszijden van de portaaldoorgang.

In het portaaldoorgang naar de trouwzaal bevindt zich een kamertje van de bediening en aan de andere zijde een toilet (1947-1952).

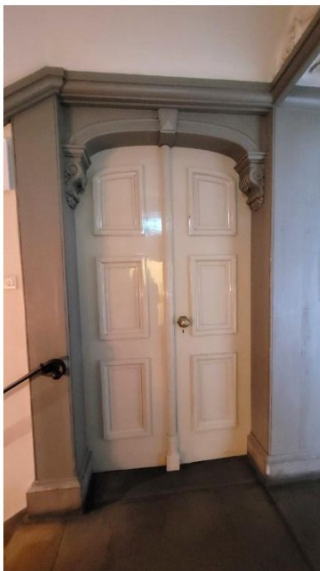
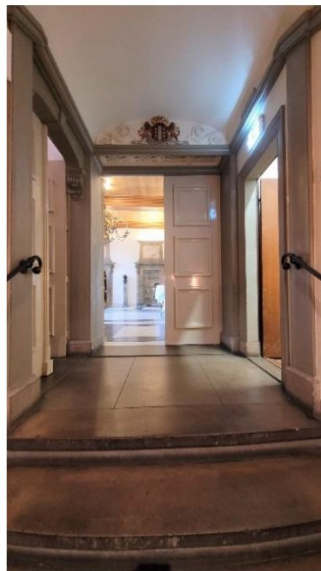
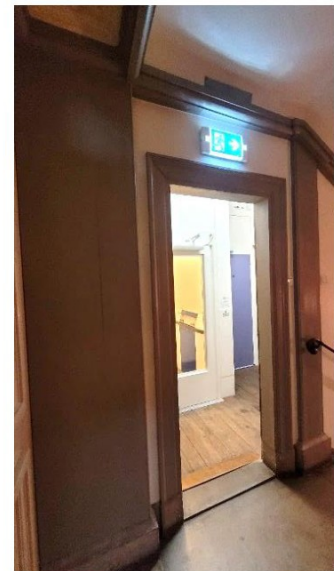
**Linker afbeelding:** toegang tot de trap naar de verdieping.

**Middelste afbeelding:** bordes tussen het beneden- en bovenplein.

**Rechter afbeelding:** gezicht vanaf het bordes naar de lift in ruimte 2.09 voorheen gebruikt als bodekamer.

'Op het in 1693 aangelegde bordes tussen boven- en benedenplein bevindt zich de trap naar de verdieping waarvan de doorgang rond 1848 is verbreed.'<sup>19</sup>

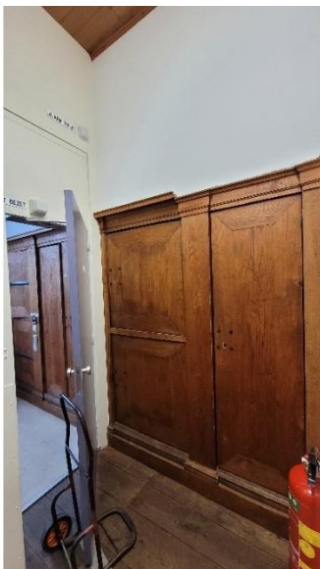
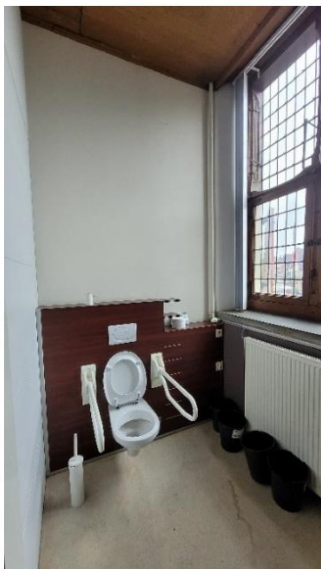
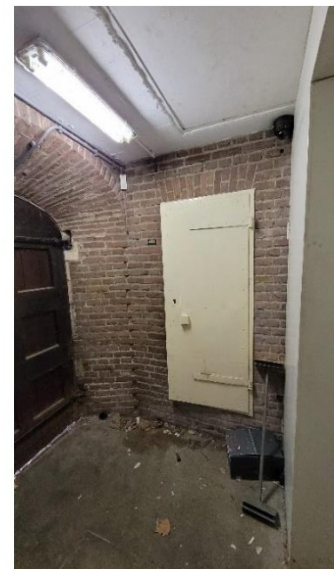
**Linker afbeelding:** eiken kastenwand waarvan de achterwand voorzien van spijkerpatroon.

**Middelste afbeelding:** invalidentoilet in ruimte 2.10.

**Rechter afbeelding:** de uitgang in de oostgevel voor de gebruikers van de lift.

'Bij de aanleg van het bordes in 1693 is aan de oostzijde een kamer, het schepenvertrek, gecreëerd. In 1877 was deze ruimte in gebruik als bodevertrek en op enig moment kwam hier ook de trap van de onderverdieping in uit. Na de restauratie is de ruimte weer geheel als bodekamer ingericht. Daarbij heeft [REDACTED] de eiken kasten uit de bovengelige, en tot garderobe ingerichte kamer (3.11) in deze ruimte herplaatst. In 1996 is het oostelijk deel van deze ruimte ingericht als invalidentoilet en in het westelijk deel kwam een druklift.'<sup>20</sup>

De plafondbewerking in de ruimtes 2.09 en 2.10 en de vloerbewerking in ruimte 2.09 hebben een positieve monumentwaarde. Ook de eiken kastenwand, gebruikt in de negentiende eeuw voor het opbergen van het archief van het kadaster, heeft een positieve monumentwaarde. De vloerbewerking in ruimte 2.10 en de druklift hebben een indifferente monumentwaarde.

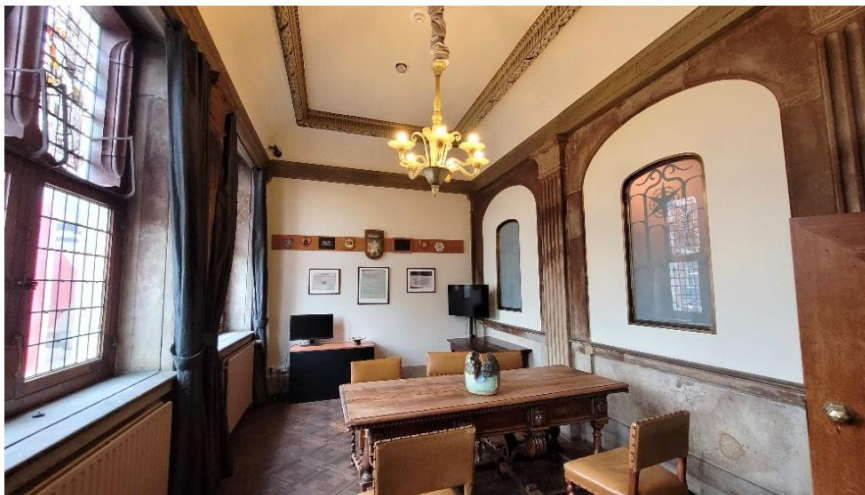
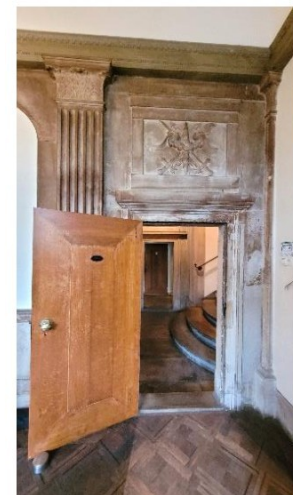
**Linker afbeelding:** ruimte 2.11 gezien naar het zuiden met zandstenen pilasterstelling, gekoofd plafond en parketvloer met blokvormig patroon.

**Rechter afbeelding:** de doorgang met bovendeurstuk naar het benedenplein.

Ruimte 2.11 was na de restauratie van 1947-1952 ingericht als commissiekamer. Zijn oorsprong heeft het in 1693 toen het van het benedenplein is afgescheiden om als vierschaar dienst te gaan doen. De beide muurvlakken tussen de zandstenen pilasterstelling waren oorspronkelijk open en dateren van na 1840.<sup>21</sup>

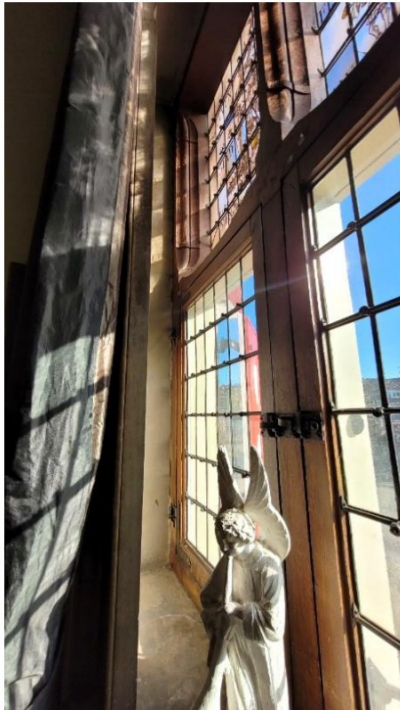
**Linker afbeelding:** venster in de noordoosthoek van ruimte 2.11. Het gotiserende kruiskozijn uit 1947-1952 komt qua grootte niet overeen met de eind zeventiende-eeuwse zandstenen vensteromlijsting in het interieur.

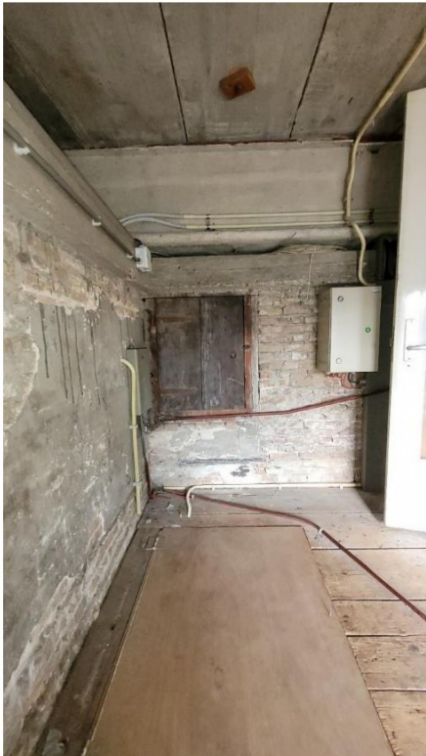
**Linker afbeelding:** tussenruimte boven het plafond van de bodekamer. De ringbalk, de omstucte stalen balk en het plafond van de tussenruimte dateren uit 1947-1952. De vloer van de verdieping bestaat uit prefab betonplaten. Het luik met kozijn in de scheidingswand met ruimte 2.11 is een ouder, mogelijk hergebruikt luik.

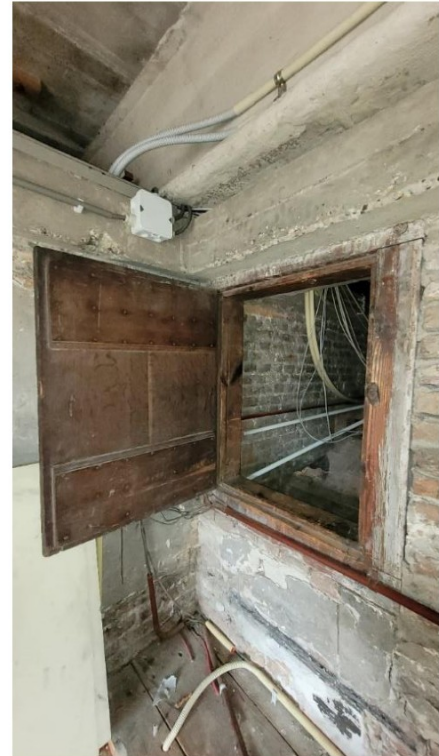
**Rechter afbeelding:** mogelijk hergebruikt grenenhouten luik naar de tussenruimte boven het plafond van ruimte 2.11.

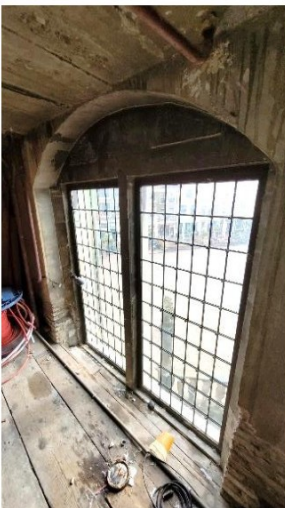
**Linker afbeelding:** venster in de voorgevel met betonvloer erboven (1947-1952).

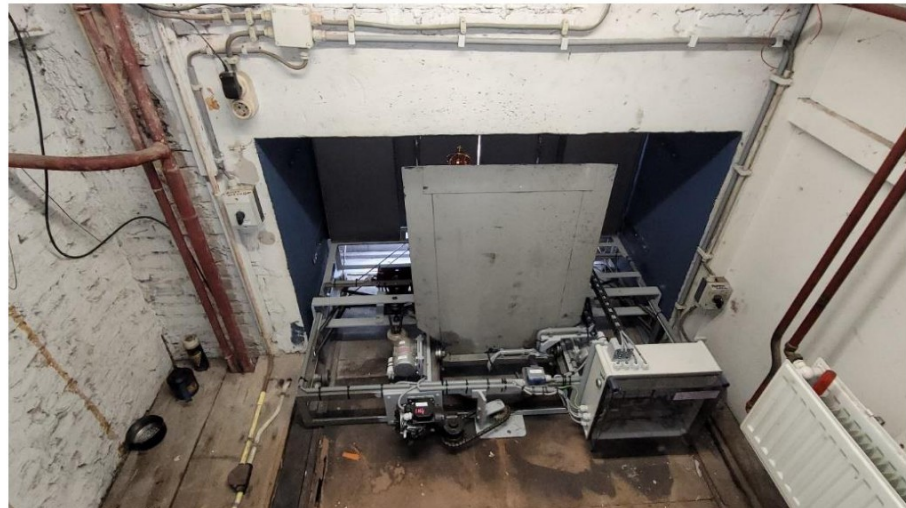
**Rechter afbeelding:** in de tussenruimte boven het plafond van de bodekamer bevindt zich aan de oostgevelzijde het klokken-poppenspel uit 1961-1962. Tegenwoordig wordt dit spel mechanisch aangedreven.

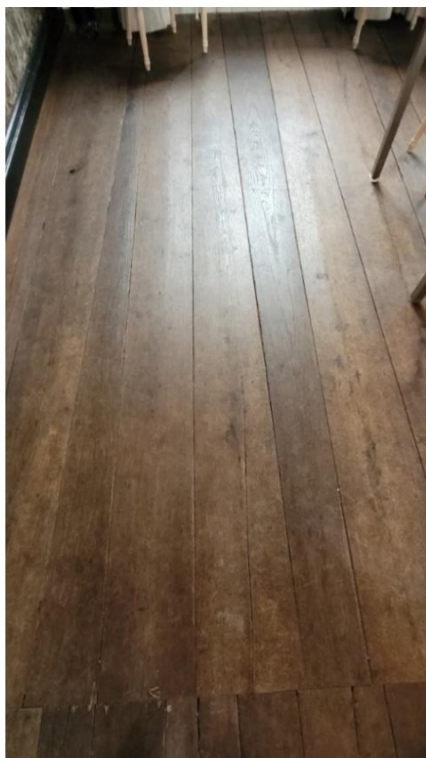
*Detail kop-staart gelegde vloerdelen.*

De samengestelde balklaag met volledig houtskelet heeft een hoge monumentwaarde. Ook de kop-staart gelegde houten vloer heeft een hoge monumentwaarde. De radiatoren uit 1947-1952 met tegellambrisering hebben een positieve monumentwaarde. De moderne radiatoren hebben een indifferente monumentwaarde. Ook de spiltrap, bar en modern behang aan de noordelijke wand hebben een indifferente monumentwaarde.

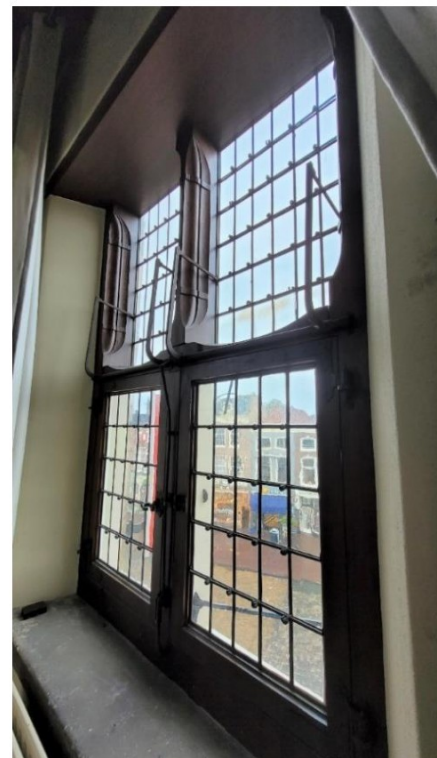
*Gotiserend houten kruiskozijn met klepraam in het bovenlicht.*

In de bovenlichten van een aantal gotiserende houten kruiskozijnen zijn in deze ruimte maar ook in andere ruimtes, klepramen aangebracht. Deze beweegbare delen zijn in 1952 geleverd door de firma Duchatau uit Schiedam.<sup>24</sup>

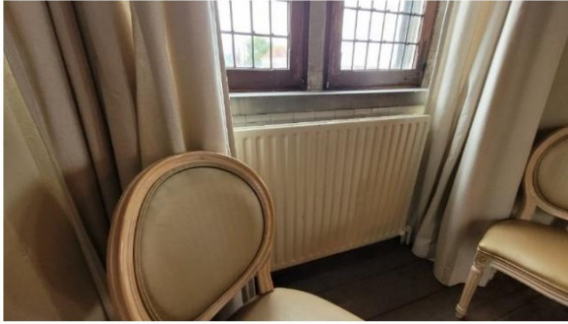
*Radiator met tegellambrisering (1947-1952).*

Onder elke venster is tijdens de restauratie een radiator aangebracht met tegellambrisering erachter. Een aantal radiatoren is vernieuwd.

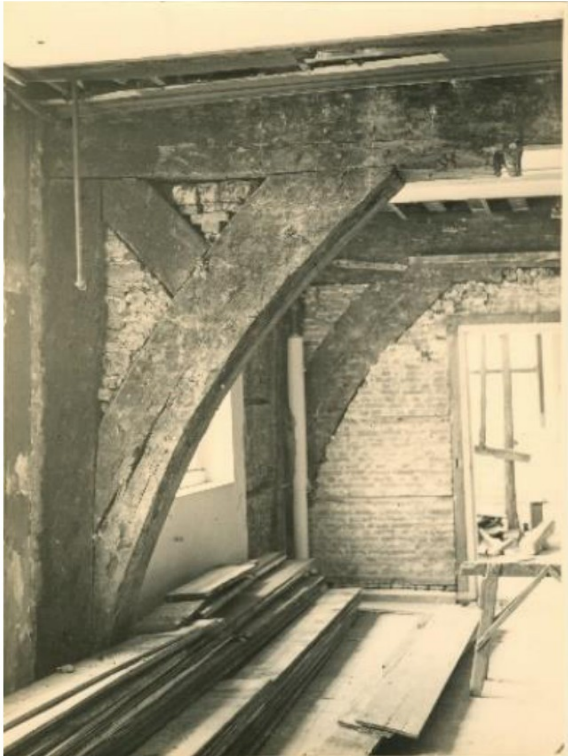
**Linker afbeelding:** foto tijdens de restauratie 1947-1952 met muurstijl, peerkraalsleutelstuk en korbeel in het zuidoostelijke deel van de huidige sterzaal (voormalige bodewoning). (Herkomst: Streekarchief Midden-Holland, beeldbank inv.nr. 0440.72852)

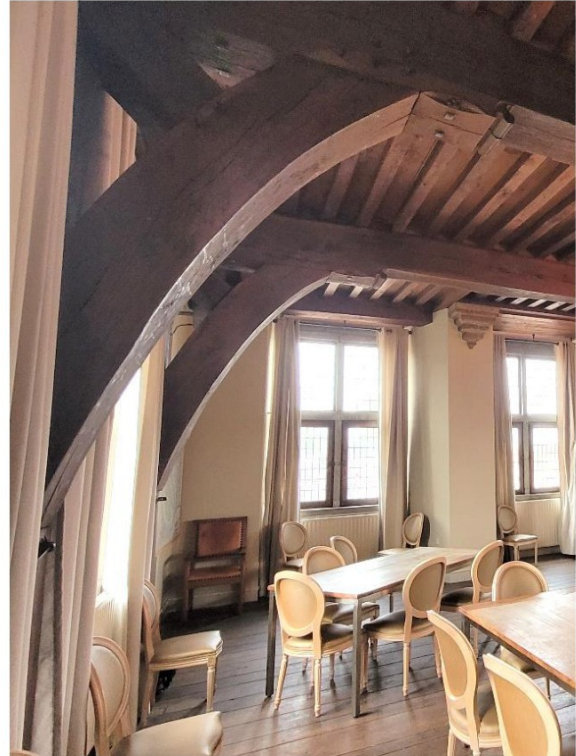
**Rechter afbeelding:** het huidige houtskelet met moerbalken en korbeelstellen in de sterzaal.

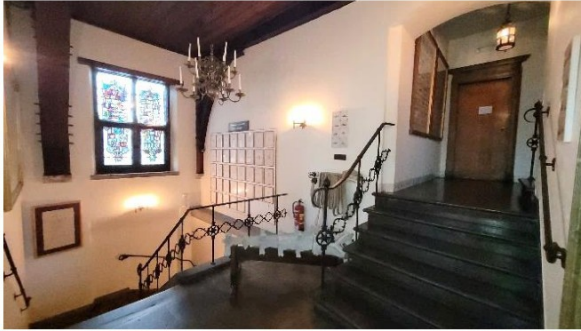
**Linker afbeelding:** de hoofdtrap tussen de verdieping en de bel-etage en trap naar het noordelijk deel van de verdieping. Bij de hoofdtrap bevindt zich een droge brandleiding met -slang en -spuit uit de tijd van de restauratie. Op de grond één van de bij de restauratie van 1996 vervangen pinakels. De deuromlijsting van de deur naar de secretarievleugel is mogelijk zeventiende eeuws en herplaatst.

Bij de restauratie (1947-1952) kreeg de hardstenen bordestrap een siersmeedijzeren leuning versierd met sterren doornen verwijzend naar de wapenspreuk van de stad Gouda: 'Per aspera ad astra' (Door de doornen-naar de sterren). De oorspronkelijke balustrade is zichtbaar op een oude foto (zie onderstaand). De bestaande trap naar het noordelijk gedeelte van de verdieping lijkt voorheen van hout te zijn geweest. Deze werd tijdens de restauratie gewijzigd in de huidige hardstenen trap met siersmeedijzeren leuning met sterren en doornen. Het balkenplafond met houten delen, vloer gedekt met plavuizen en beide trappen hebben een hoge monumentwaarde. De gemarmerde deuromlijstingen met kroonlijst en natuurstenen dorpel en neuten van de vertrekken 3.01 en 3.11 hebben ook een hoge monumentwaarde. Verder hebben de wand armaturen met het symbool van een ster en de droge brandleiding met brandslang en brandspuit uit 1947-1952 een hoge monumentwaarde.

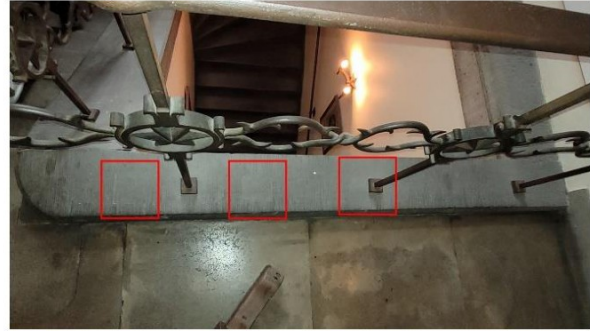
**Rechter afbeelding:** detail van de hoofdtrap met dichtgezette openingen (rood omkaderd) ten behoeve van de bevestiging van de vroegere balustrade.

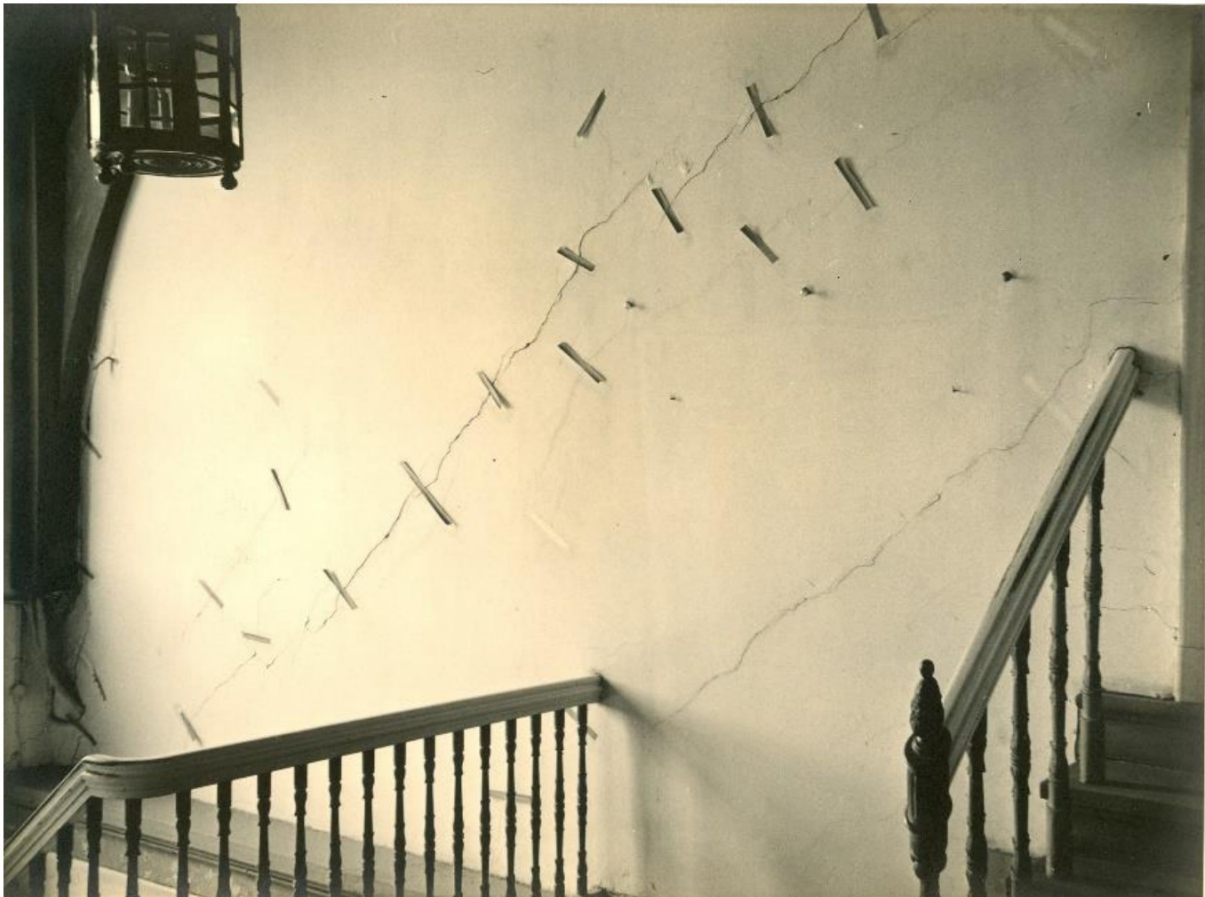
*Oudere balustrade van de hoofdtrap en trap naar het noordelijke deel van de verdieping op een foto van vóór de restauratie in 1947-1952. De trap naar het noordelijk deel lijkt destijds een houten trap te zijn geweest.*

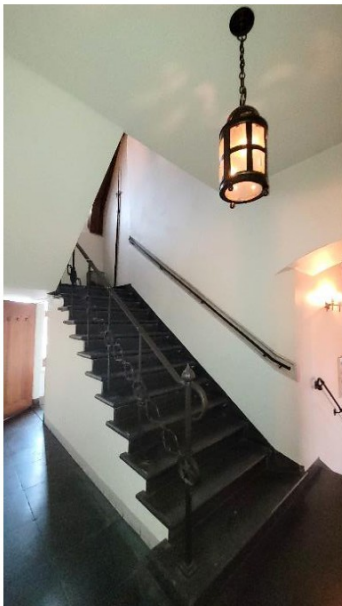
**Linker afbeelding:** betonnen trap met hardstenen treden, siersmeedijzeren leuning met sterren en doornen, in een 'goot' van marmer gemonteerde trapleuning en smeedijzeren plafondlamp.

Bovenaan de trap ter overbrugging van het niveauverschil op de verdieping was een grotere ruimte in 1877 in gebruik als vestibule die ook wel 'bovenste plein' werd genoemd. Deze vestibule werd in 1947-1952 ingekort en gebruikt voor de trap met hardstenen treden naar de kapverdieping. Ook deze trap kreeg een siersmeedijzeren leuning met sterren en doornen. In de werkkast onder deze trap is te zien dat deze trap bij de restauratie in beton is uitgevoerd. Hierin is de plankenstructuur van de bekisting zichtbaar. Het interieur van de werkkast dateert nog uit de tijd van de restauratie (1947-1952) en heeft een positieve monumentwaarde. In het portaal hebben de vloerafwerking met tegelplint en gietijzeren plafondlamp (1947-1952) een hoge monumentwaarde. De deuren hadden vóór 1947 een classicistische omlijsting, dezelfde als nu. De oorspronkelijke kleurafwerking van het gepleisterde plafond en wanden is niet bekend.

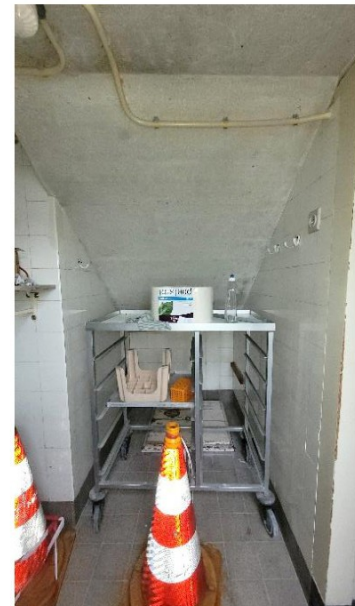
**Rechter afbeelding:** onderzijde van de betonnen trap met plankenstructuur.

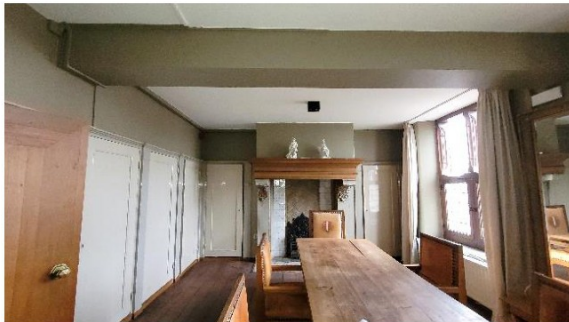
**Linker afbeelding:** de ruimte met geverfde betonbalk, 17<sup>de</sup>-eeuwse schouw en ingebouwde kasten.

Het vlakke gepleisterde plafond en bruin geverfde betonbalk dateert van de restauratie in 1947-1952. Vóór de restauratie was het plafond voorzien van een samengestelde balklaag. Zie onderstaande foto. Vermoedelijk was de balk in 1947-1952 niet voorzien van een geschilderde decoratie maar moest het de suggestie wekken van een houten balk passend bij het interieur. De huidige plafonduafwerking heeft een indifferente monumentwaarde. Mogelijk is de oorspronkelijke afwerking hieronder nog aanwezig. De vloer van eiken delen heeft een hoge monumentwaarde. Ook de tijdens de restauratie gehandhaafde ingebouwde kasten en destijds toegevoegde zeventiende-eeuwse schouw hebben een hoge monumentwaarde.

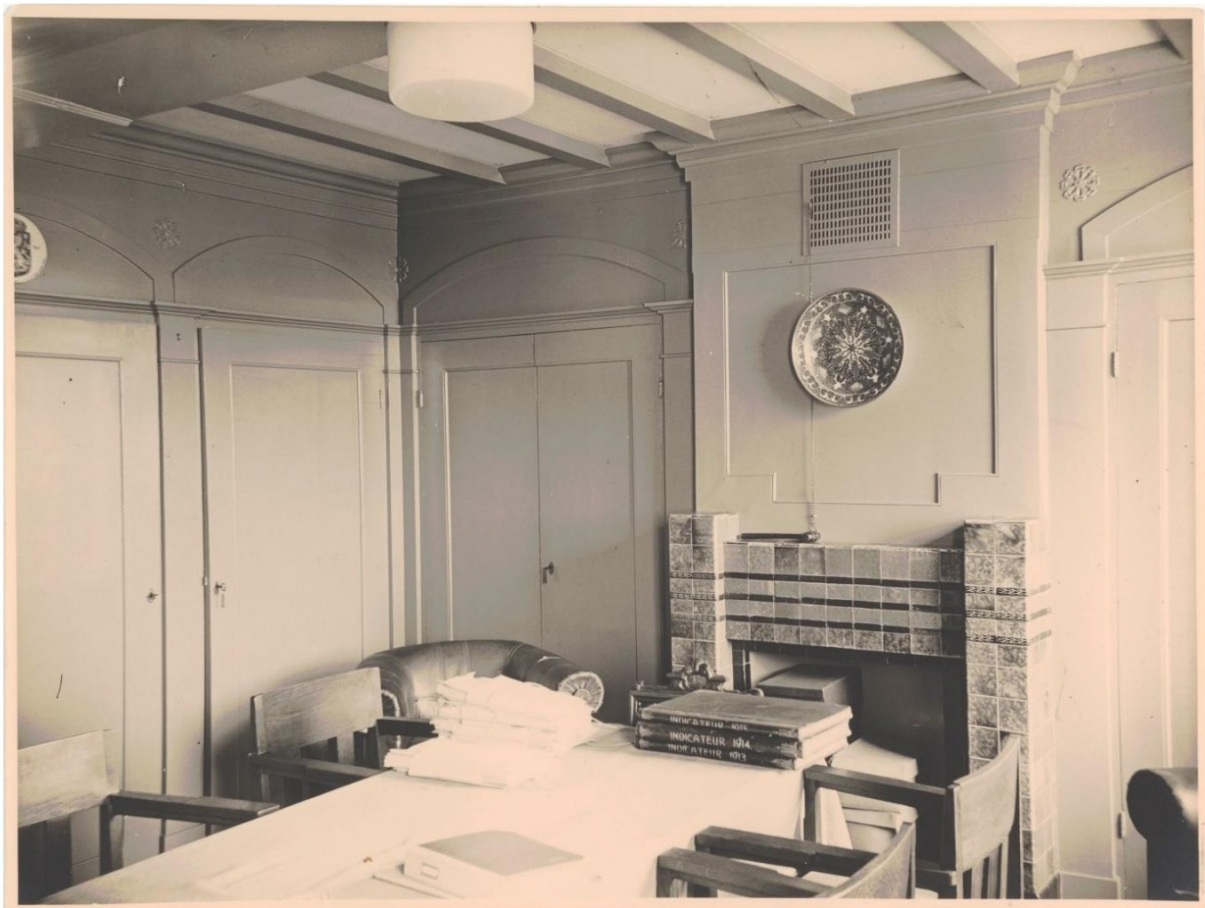
*De commissiekamer (ruimte 3.04) vóór de restauratie (1947-1952), met ingebouwde kasten en een uit circa 1920 daterende schouwpartij die bij de restauratie is verwijderd. (Herkomst: Streekarchief Midden-Holland, beeldbank inv.nr. 0440.72831)*

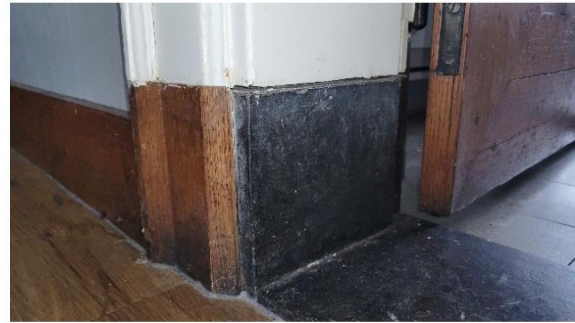
*Rechter afbeelding: de hardstenen dorpel en neuten van de doorgang.*

uit 1947-1952. De huidige plafondafwerking heeft een indifferente monumentwaarde. De vloerafwerking en hardstenen dorpel en hardstenen neuten, passend bij een 'natte ruimte' hebben een positieve monumentwaarde.

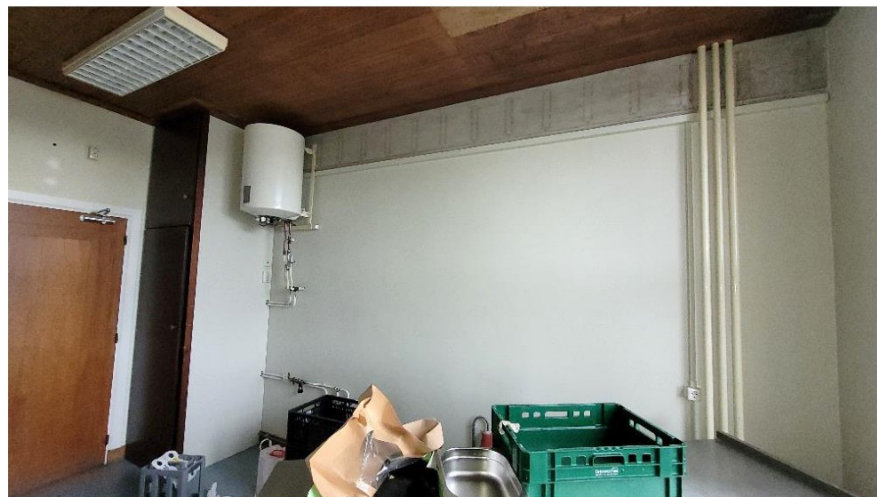
*Rechter afbeelding: plafond van houten delen en betonbalk voorzien van een beschilderde decoratie en moderne vloerafwerking. De kast in de hoek is modern.*

Deze ruimte naast de keuken is na de restauratie van 1947-1952 ingericht als kamer voor een wethouder. Na 1996 is de ruimte in gebruik genomen als berging van de keuken geworden. Het plafond met betonbalken voorzien van een beschilderde decoratie en houten plafonddelen dateren nog uit de tijd van de restauratie (1947-1952) en hebben een hoge monumentwaarde. De vloerafwerking is vernieuwd. Deze heeft een indifferente monumentwaarde. Ook de vaste kast heeft een indifferente monumentwaarde.

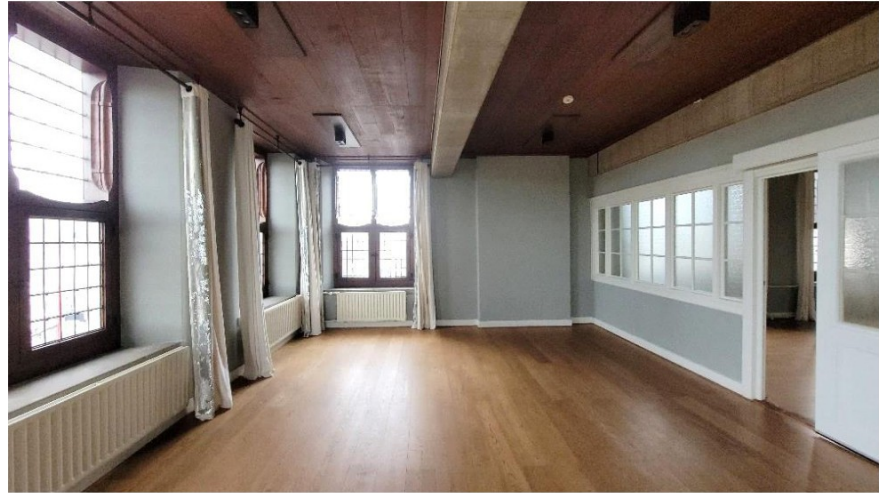
**Rechter afbeelding:** origineel plafond met betonbalken voorzien van geschilderde decoratie en radiatoren uit 1947-1952. De vloerafwerking is modern.

De huidige moderne vloerafwerking is na 2012 aangebracht en heeft een indifferente monumentwaarde. Het plafond met betonbalken voorzien van een beschilderde decoratie en houten plafonddelen dateert uit 1947-1952. Deze heeft een hoge monumentwaarde. De oorspronkelijke langwerpige ingebouwde plafondlampen zijn dichtgezet met een houten paneel waarop lampspotjes zijn aangebracht. In 2012 waren hier nog langwerpige opbouw plafondlampen met tl-buizen aanwezig. De radiatoren uit 1947-1952 hebben een positieve monumentwaarde. De schuifdeur met

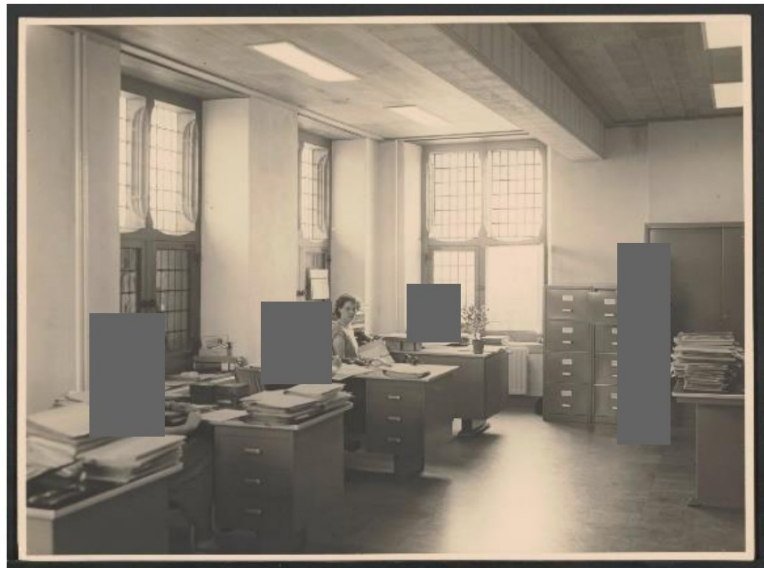
Registratuur na restauratie. Het plafond was destijds voorzien van inbouwlampen. De vloer was voorzien van colovinyl-tegels, een typische vloerbedekking uit de tijd van de restauratie (1947-1952). (Herkomst: Streekarchief Midden-Holland, beeldbank inv.nr. 0440.79317)

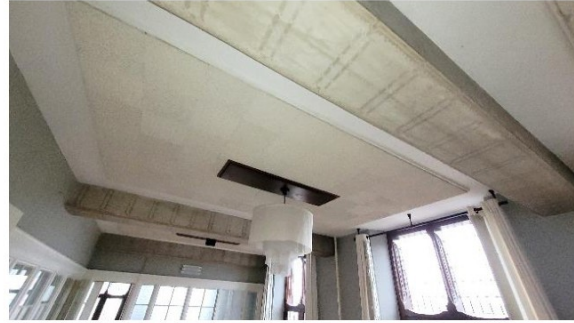
**Rechter afbeelding:** detail betonvlak met oorspronkelijke beschilderde decoratie en in 1967 aangebrachte akoestische tegels.

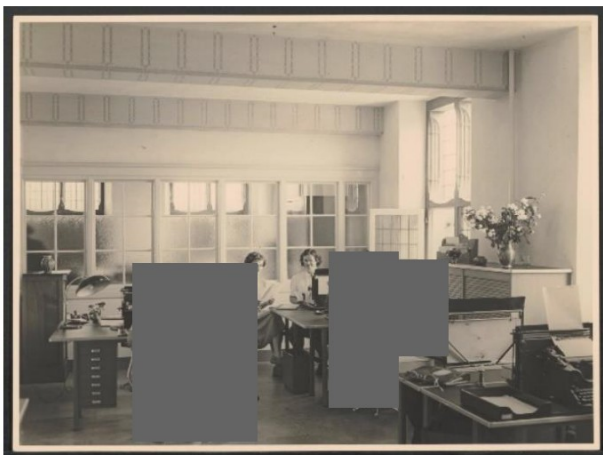
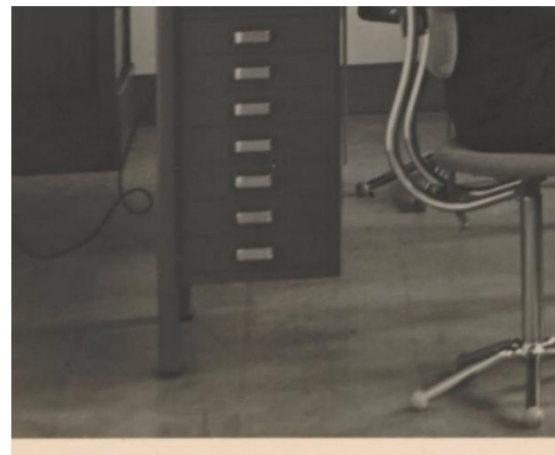
**Linker afbeelding:** typekamer na restauratie (1947-1952) en uitsnede van dezelfde foto van de vloerafwerking (rechter afbeelding). (Herkomst: Streekarchief Midden-Holland, beeldbank inv.nr. 0440.79317)

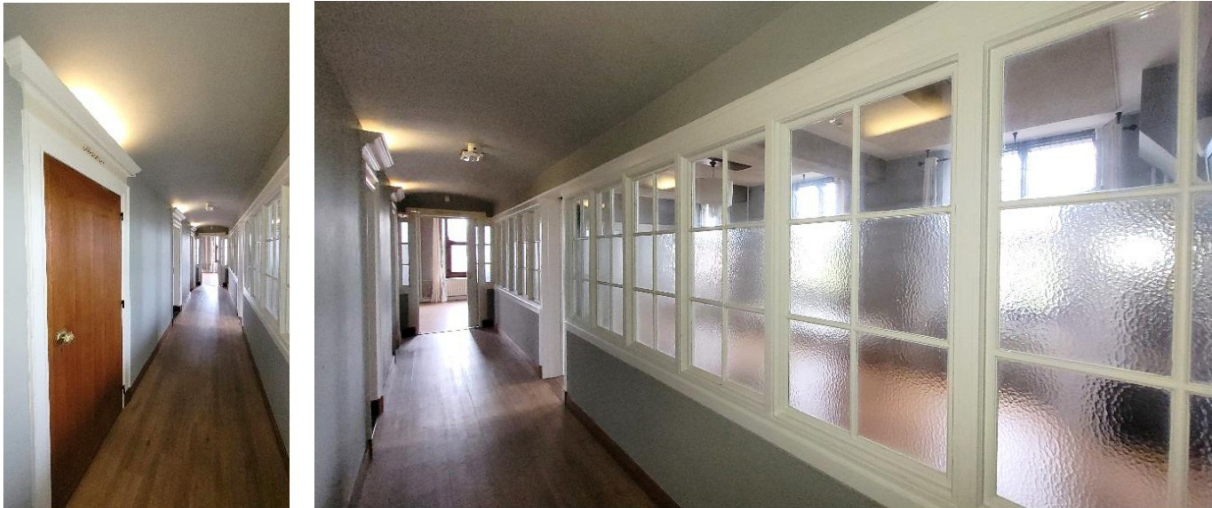
*De gang met huidige moderne vloerafwerking en verglaasde wand uit 1947-1952). Gezien richting het noorden.*

De huidige vloerafwerking in de middengang (1947-1952) heeft een indifferente monumentwaarde. Deze is ter vervanging van de colovinyl-tegels (1947-1952) aangebracht. Het gepleisterde gewelfde plafond heeft een hoge monumentwaarde. De later (na 1952) aangebrachte schuifdeur aan het einde van de gang die toegang geeft tot ruimte 3.07 en de schuifdeur in de verglaasde wand (1947-1952) naar ruimte 3.08 hebben een indifferente monumentwaarde. De houten dorpels en hardstenen dorpel

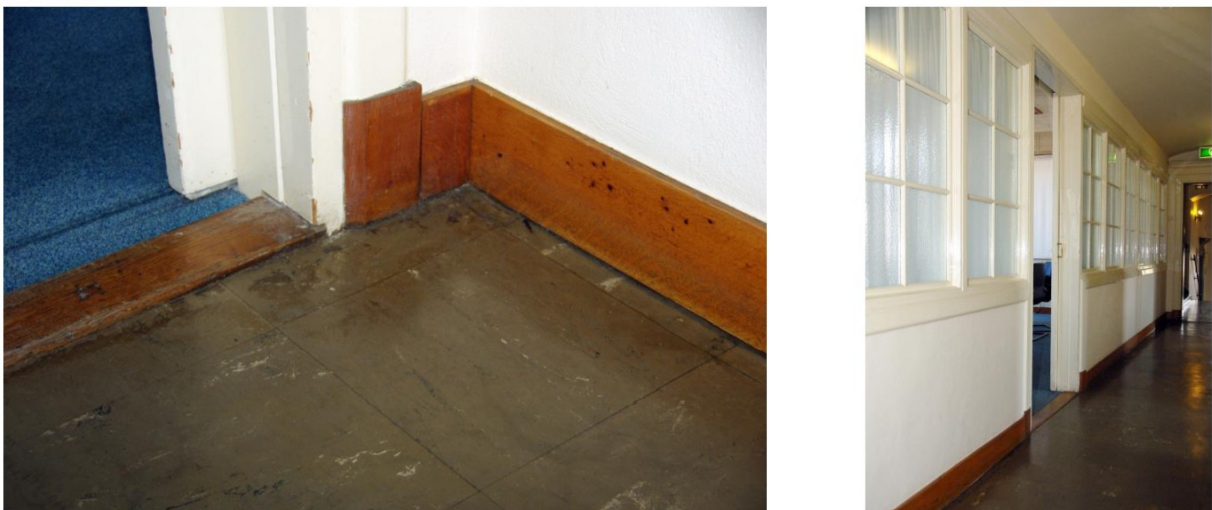
*De gang, in 2012 nog voorzien van colovinyl-tegels, een typische vloerbedekking uit de tijd van de restauratie (1947-1952). (Herkomst afbeeldingen: BBA-rapport 2012, p. 109)*

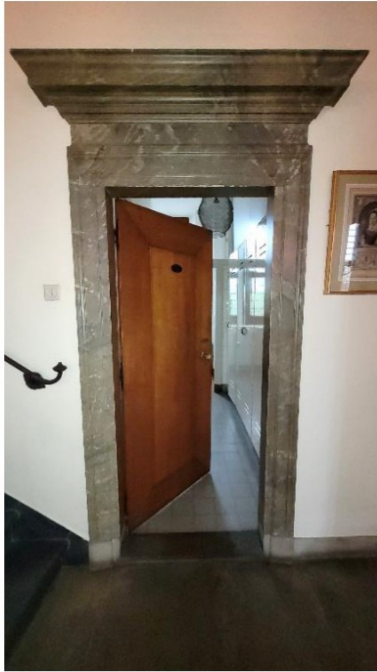
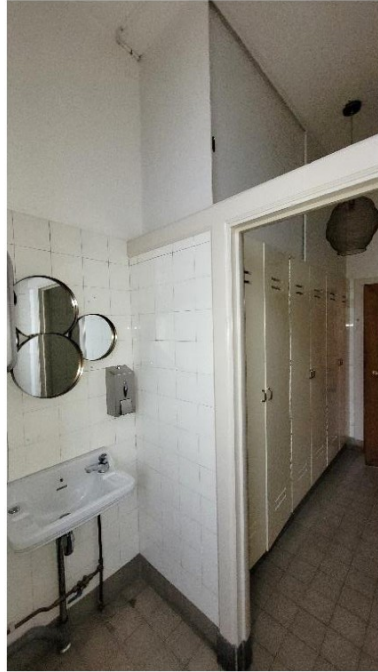
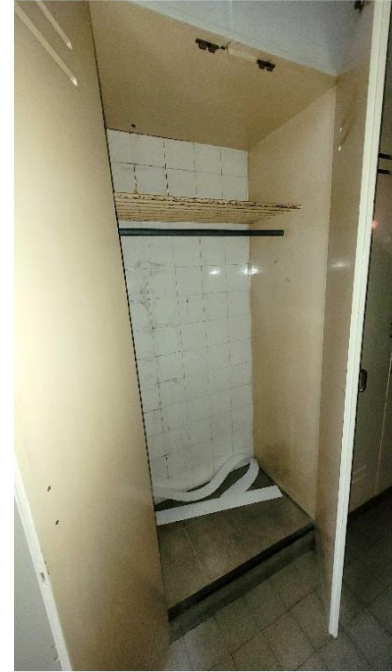
**Linker afbeelding:** deur in gemarmerd deurkozijn die toegang geeft tot de garderobe. **Middelste afbeelding:** de garderobe met kastenwand. **Rechter afbeelding:** het interieur van een van de kasten.

Het interieur van de garderobe met toiletruimtes uit 1947-1952 heeft een positieve monumentwaarde. De bovenkasten van de kastenwand zijn later aangebracht, deze hebben een indifferente monumentwaarde.

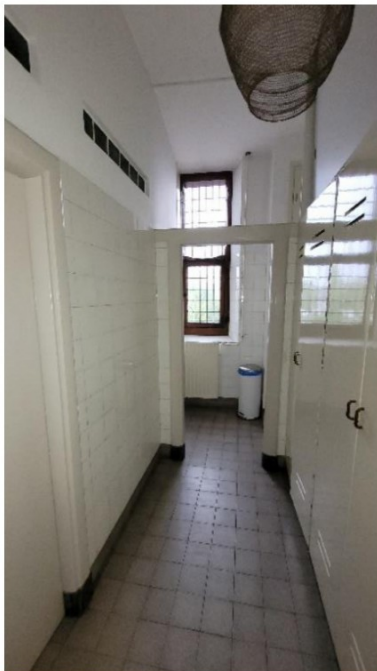
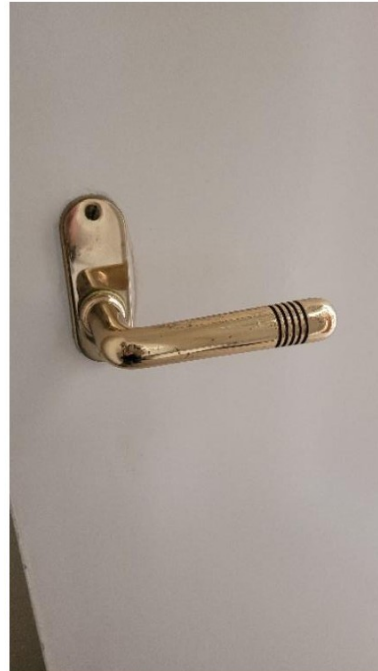
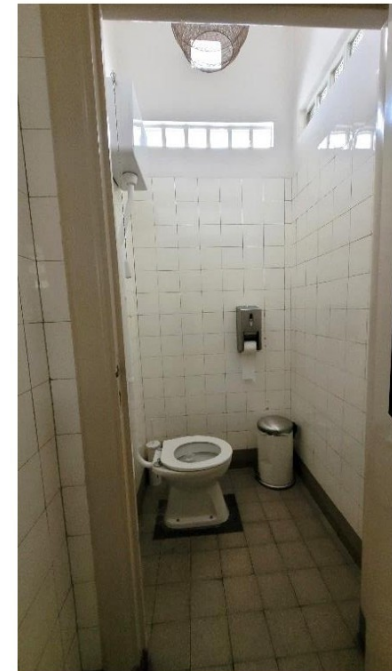
**Linker afbeelding:** de toiletruimtes voorzien van een strook glasbouwstenen tegenover de kastenwand rechts op de foto. Op de achtergrond een in 1947-1952 aangebracht kozijn met klepraam in het bovenlicht. **Middelste afbeelding:** detail van de deurklink van een van de toiletten (1947-1952). **Rechter afbeelding:** het interieur van één van beide toiletten met stortbak.

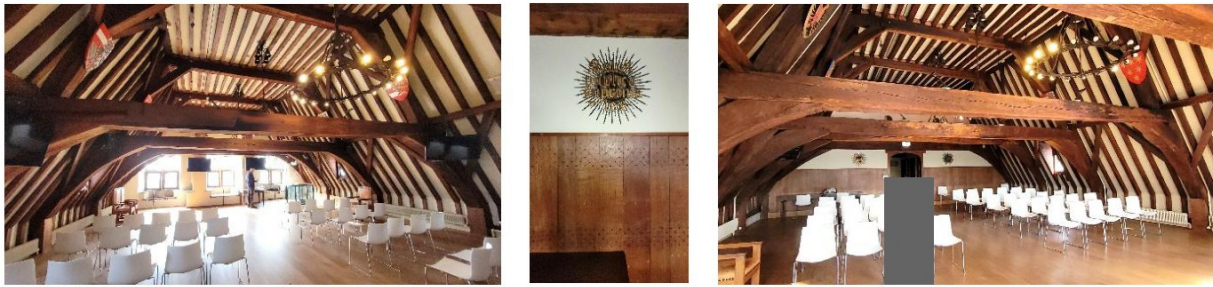
**Linker afbeelding:** de raadzaal gezien naar het zuiden. Op de voorgrond één van de drie smeedijzeren lichtkronen.

**Middelste afbeelding:** detail van de houten lambrisering met gotiserend karakter en decoratie met opschrift 'Salus publica suprema lex' (het algemeen belang is de hoogste wet).

**Rechter afbeelding:** de raadzaal gezien richting de gotiserende lambrisering en gotiserende deur aan de zijde van de hal (4.02).

De kapconstructie heeft een hoge monumentwaarde. In het interieur hebben onder andere de gietijzeren lichtkronen en gotiserende lambrisering met decoratie erboven een hoge monumentwaarde. De huidige parketvloer waarvan de eiken houten delen over de lengte zijn gelegd heeft een indifferente monumentwaarde. De houten delen van de oorspronkelijke parketvloer waren over de breedte gelegd<sup>28</sup>. Dit is zichtbaar op foto's uit de jaren 1950-1980 die gemaakt zijn van de raadzaal. Op de potloodtekening van [REDACTED] met een impressie van de raadzaal zoals deze er na de restauratie uit moest gaan zien, zijn de vloerdelen echter over de lengte gelegd. Zie onderstaande afbeelding.

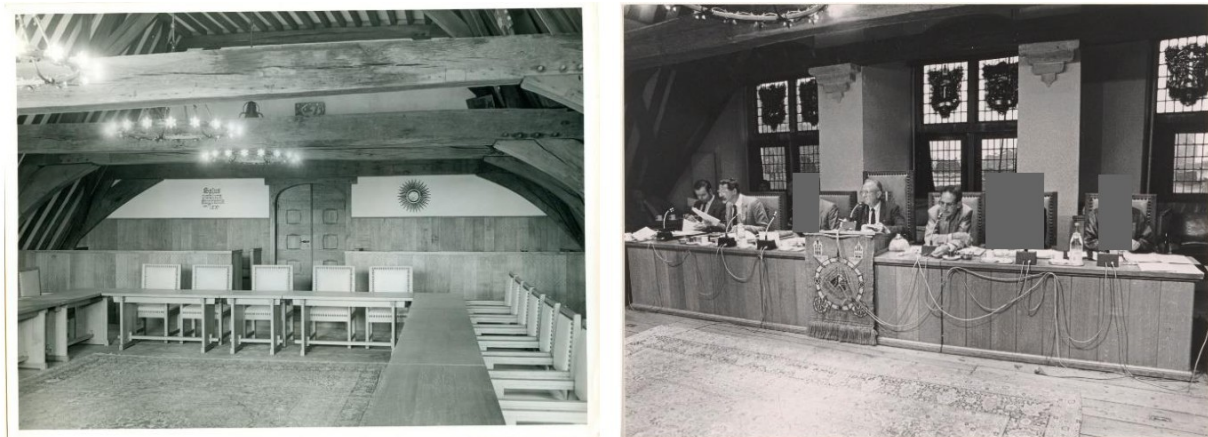
**Linker afbeelding:** de raadzaal met de inmiddels verdwenen meubilering en houten gotiserende scheidingswanden, met spijkerpatroon, op een foto uit circa 1953. De spreuk van de linker decoratie boven de tegenwoordig nog aanwezige gotiserende lambrisering was destijds op de muur geschilderd. De delen van de parketvloer waren destijds over de breedte van de ruimte gelegd. (Herkomst: Streekarchief Midden-Holland, beeldbank inv.nr. 0440.72940)

**Rechter afbeelding:** de raadzaal met B&W op een foto uit 1986 gezien naar het zuiden. De houten delen zijn evenwijdig aan de voorgevelzijde gelegd. Het gestoelte is nu verdwenen. (Herkomst: Streekarchief Midden-Holland, beeldbank inv.nr. 0440.73203)

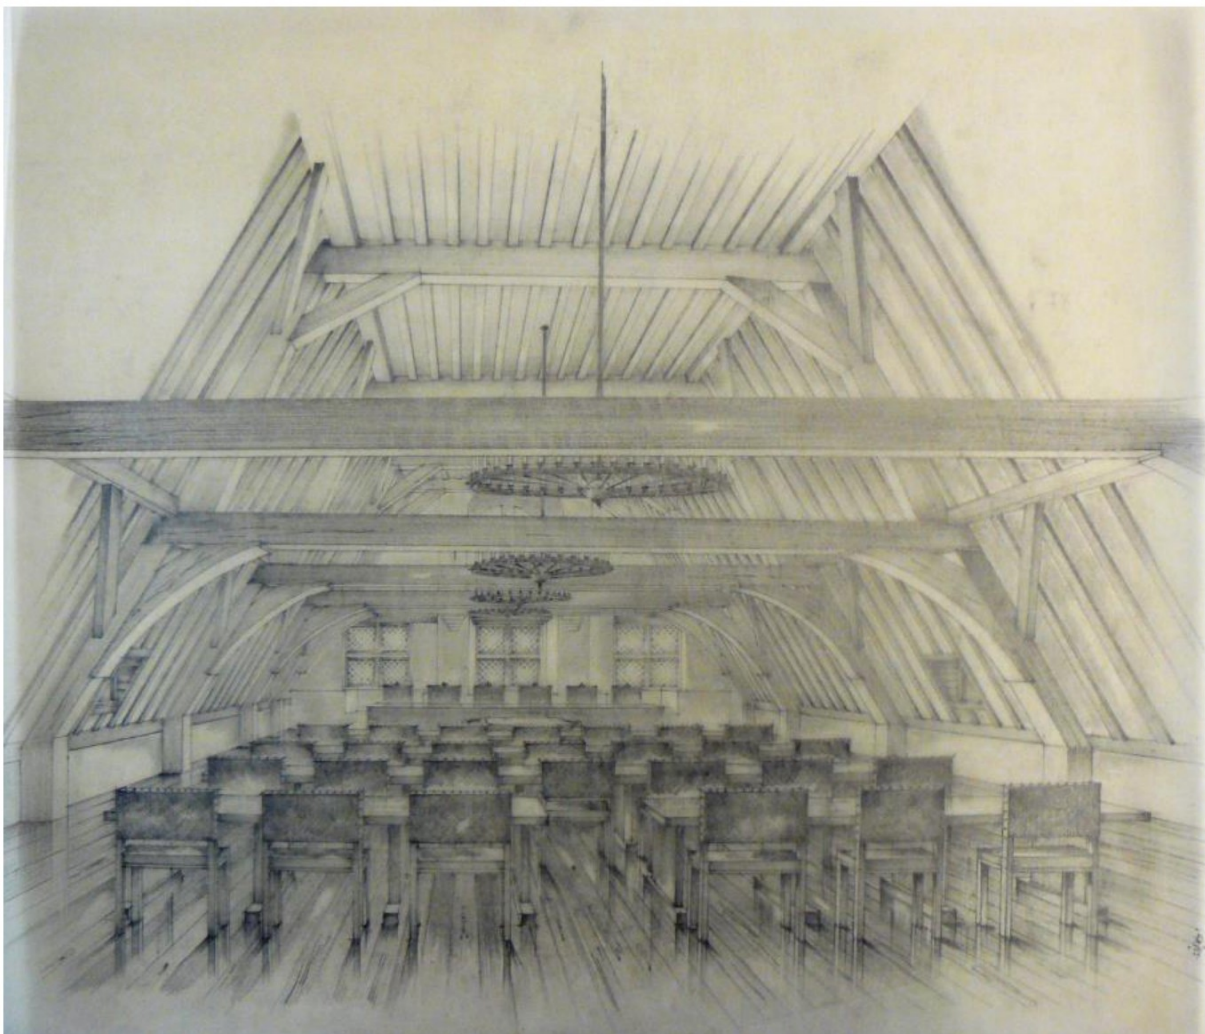
Potloodtekening van [REDACTED] met een impressie van de raadzaal zoals deze er na restauratie uit zou moeten gaan zien. (Herkomst: NAI, DSVB\_t31, in: BBA-rapport 2012, p. 64).

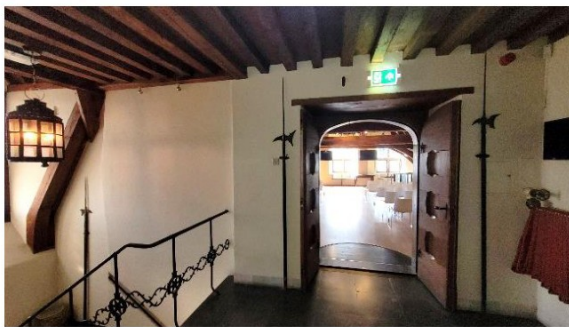
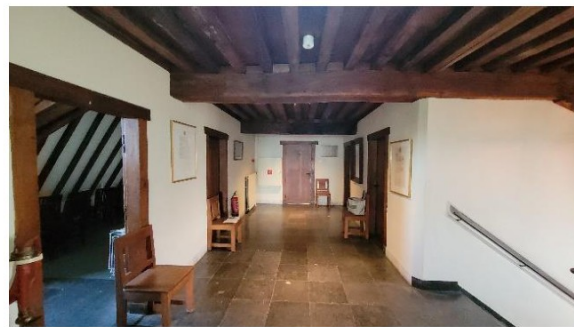
**Linker afbeelding:** de hal met hellebaarden en droge brandleiding met slag en spuit uit de tijd van de restauratie (1947-1952). Links de hoofdtrap naar de eerste verdieping met balustrade voorzien van sterren en doornen. **Rechter afbeelding:** de hal met op de achtergrond de deur naar de voormalige archiefkamer. In de linkerwand gaf de voorste deur vanaf de restauratie toegang tot de spreekkamer. De deur erachter gaf toegang tot de dienkeuken. De twee deuren in de wand rechts op de foto geven toegang tot twee toiletruimtes uit 1947-1952.

'De hal is de centrale ruimte op de kapverdieping en dient als garderobe en wachtruimte. Ten behoeve daarvan is (in de jaren zestig?) een aantal stoelen geplaatst. Deuren en deuromlijstingen hebben hier ook een gotiserend karakter gekregen. Dit effect is versterkt door de plaatsing van twee 16de-eeuwse hellebaarden en een zwaard - geschonken door de afdeling Gouda der Centrale vereniging voor de Markt-, Straat- en Rivierhandel. Dit zorgt overigens voor een kenmerkend contrast met de inmiddels waardevol geworden droge brandleiding met brandslang en brandspuit uit de periode van de restauratie.'<sup>29</sup>

De hoofdtrap tussen de eerste verdieping en de kapverdieping met balustrade en brandhaspel in de hal hebben een hoge monumentwaarde.
