# Bouwhistorische notitie

Aanvullend onderzoek op de bouwhistorische opname met  
waardestelling van het stadhuis in Gouda door BBA (2012)

Stadhuis Markt 1 in Gouda

Een bouwhistorische notitie met waardestelling

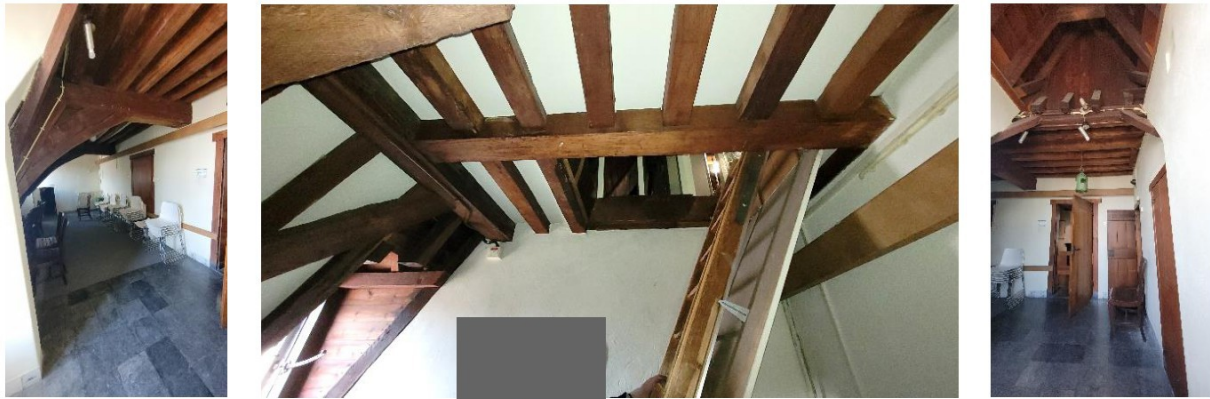
**Linker afbeelding:** de leeskamer met oorspronkelijke plavuizenvloer ter hoogte van de voormalige spreekkamer en later aangebrachte vloerbedekking ter hoogte van de voormalige dienkeuken.

**Middelste afbeelding:** raveling met gangbare aangebrachte afschuining in balk om het hoofd niet te stoten.

**Rechter afbeelding:** de leeskamer gezien richting de hal met rechts op de foto twee eiken deuren van inbouwkasten.

De plavuizenvloer ter hoogte van de voormalige spreekkamer en de gietijzeren hanglamp uit de tijd van de restauratie hebben een hoge monumentwaarde.

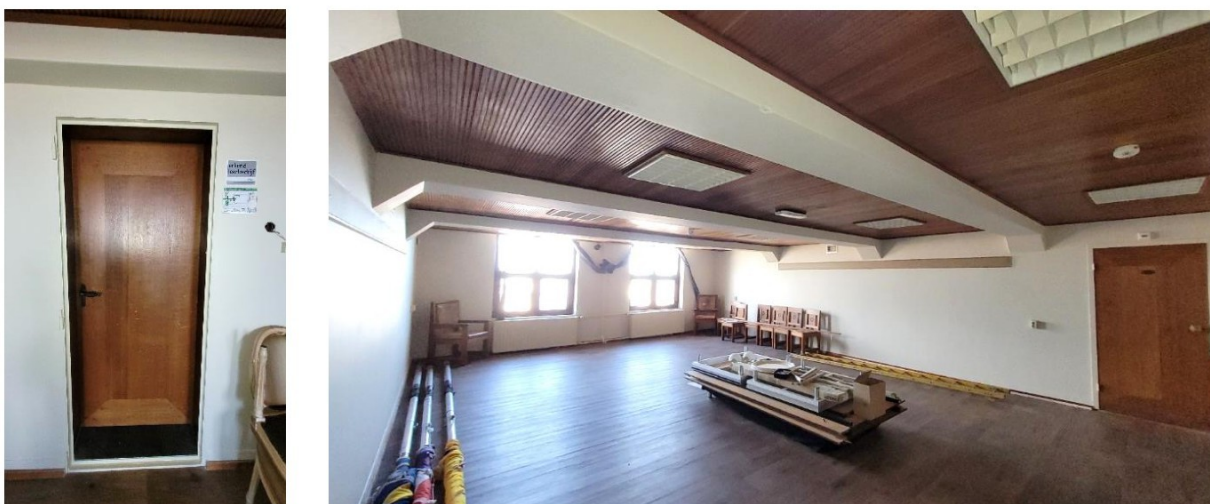
**Linker afbeelding:** deur aan de zijde van de hal voorzien van een stalen rand met duimen voor de mogelijkheid om een stalen deur aan te brengen.

**Rechter afbeelding:** de voormalige archiefkamer met omtimmerde moerbalken. Het verlaagde plafond ertussen werd later, vermoedelijk in 1996 aangebracht.

Het achterste deel van de kapverdieping is bij de restauratie van 1947-1952 ingericht als archiefruimte. De archiefruimte - met een toelaatbare vloerbelasting van 500 kg/m<sup>2</sup> - is enigszins brandwerend gemaakt door de zijwanden uit te voeren in twee halfsteens poriso-wanden met daartussen een spouw. Ter weerszijden van de archiefruimte ontstonden nevenruimten met de jukbenen en korbelen. Beide vensters aan de noordzijde en de deur aan de zuidzijde zijn aan de binnenzijde voorzien van een stalen rand waarin, indien nodig, stalen ramen aangebracht konden worden. Vanwege de archieffunctie zijn de moerbalken omtimmerd evenals de vakken tussen de moerbalken.<sup>31</sup>

De afwerking van het plafond bestaande uit de aftimmering van de moerbalken en de vakken ertussen heeft een hoge monumentwaarde. Het verlaagde plafond tussen de moerbalken heeft een indifferente monumentwaarde. De stalen omlijsting aan de binnenzijde van de vensters en de deur naar de hal, ter bevestiging van een stalen raam en deur heeft een hoge monumentwaarde. De huidige vloerafwerking die dateert van na 2012 heeft een indifferente monumentwaarde.

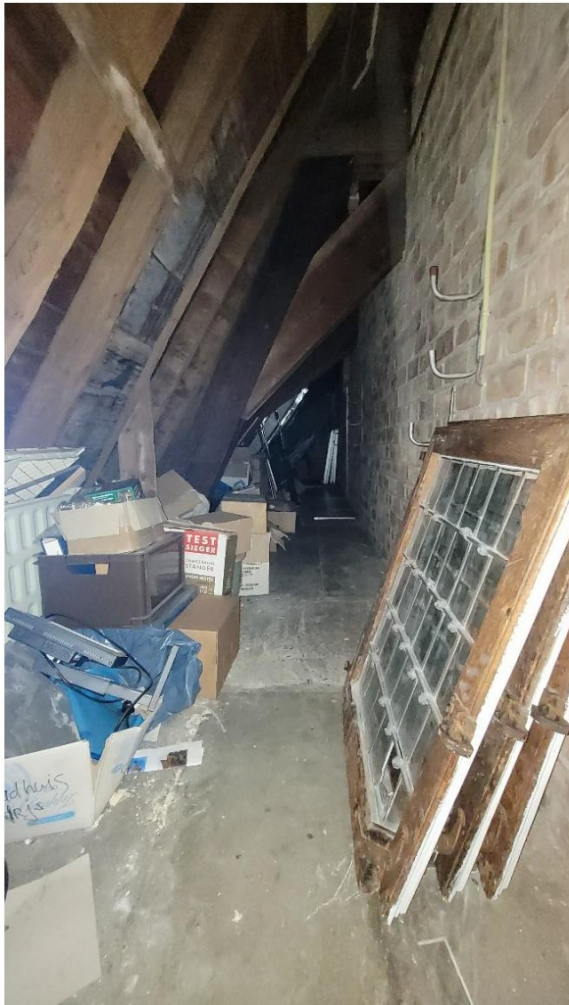
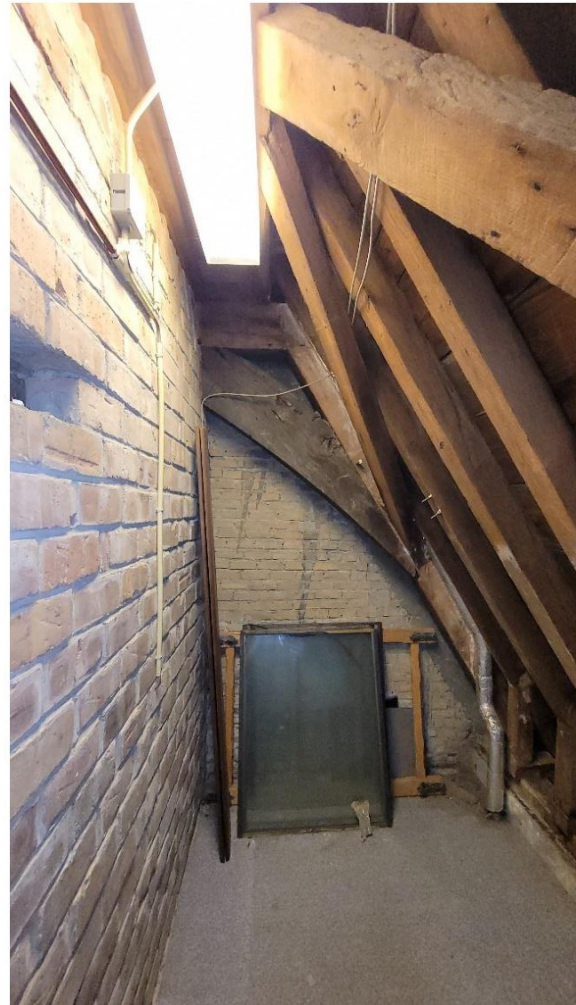
*Westelijke zijruimte (linker afbeelding) en oostelijke zijruimte (rechter afbeelding) aan weerszijden van de voormalige archiefruimte (4.04).*

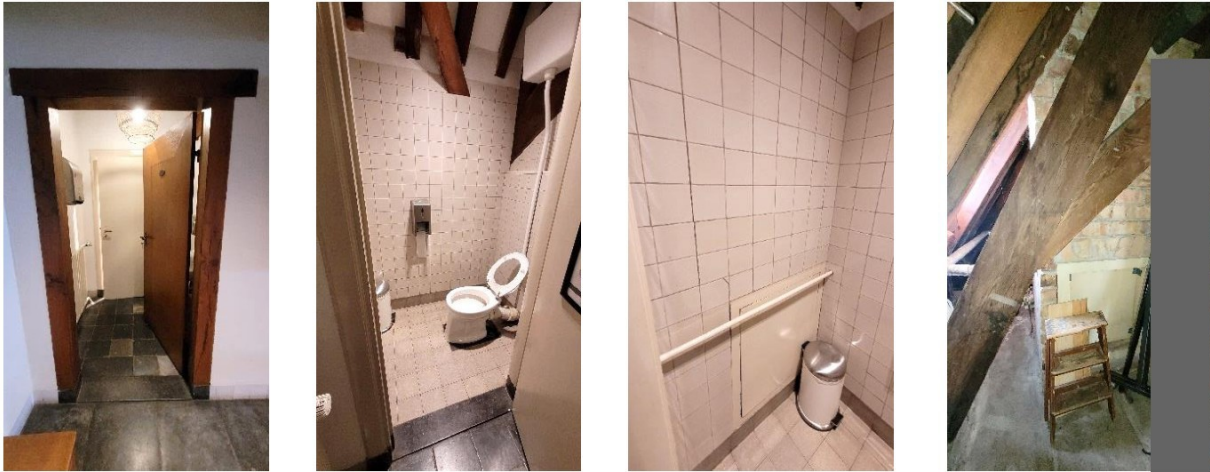
*Van links naar rechts: portaal van het damestoilet, het interieur van het damestoilet met stortbak, inspectie­luik onderaan de wand en het inspectie­luik waarboven een strek, gezien vanaf de oostelijke zijruimte naast de voormalige archiefruimte (4.04).*

'Het damestoilet met portaal en wc-ruimte dateert nog overwegend uit de tijd van de restauratie. Opmerkelijk is dat de (vernieuwde) stortbak is gemonteerd tegen één van de spanten (waarop het telmerk nog zichtbaar is) van de kapconstructie.

Op de plattegrond van na de restauratie (BBA-rapport 2012, p. 61) is een doorgang getekend in de scheidingswand van het damestoilet en de zijruimte aan de oostzijde van de voormalige archiefruimte (4.04). Dit lijkt het huidige inspectieluik te betreffen.

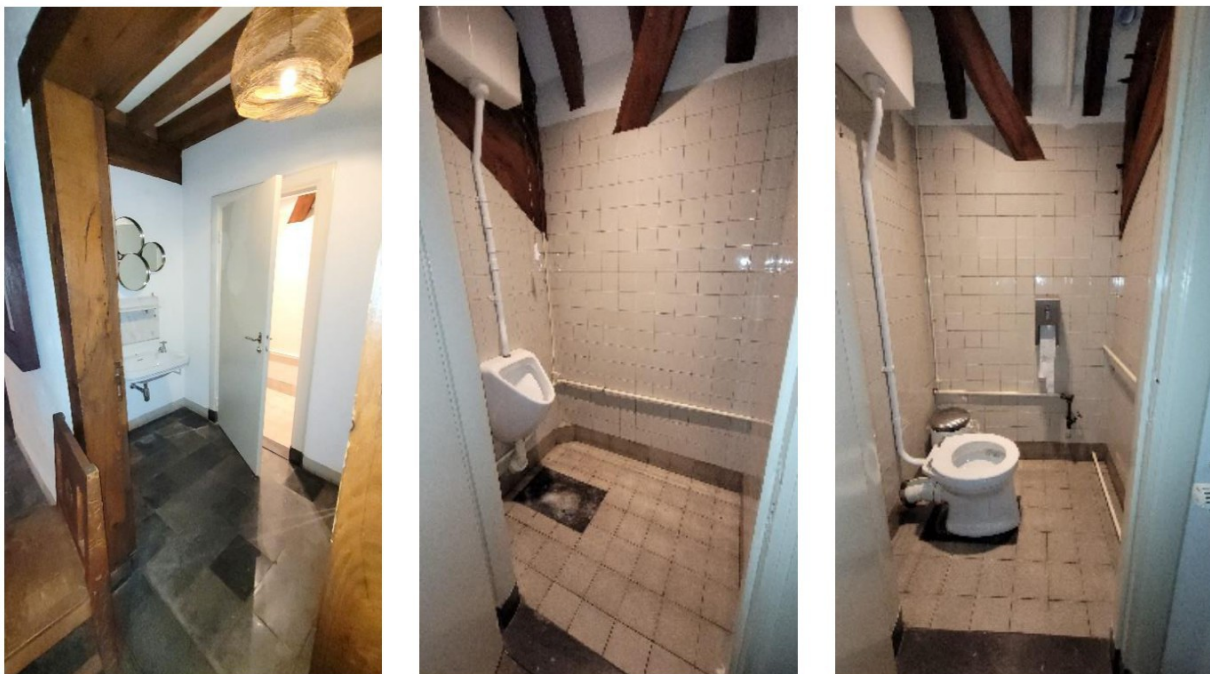
*Linker afbeelding: portaal van het herentoilet.*

*Middelste afbeelding: in het linker toilet is de toilet­pot vervangen door een urinoir.*

*Rechter afbeelding: interieur van de toiletruimte rechts.*

Het herentoilet met portaal en twee wc-ruimten dateert nog overwegend uit de tijd van de restauratie wat ook geldt voor de wasbak met marmeren spatplaat en planchet.'<sup>32</sup>

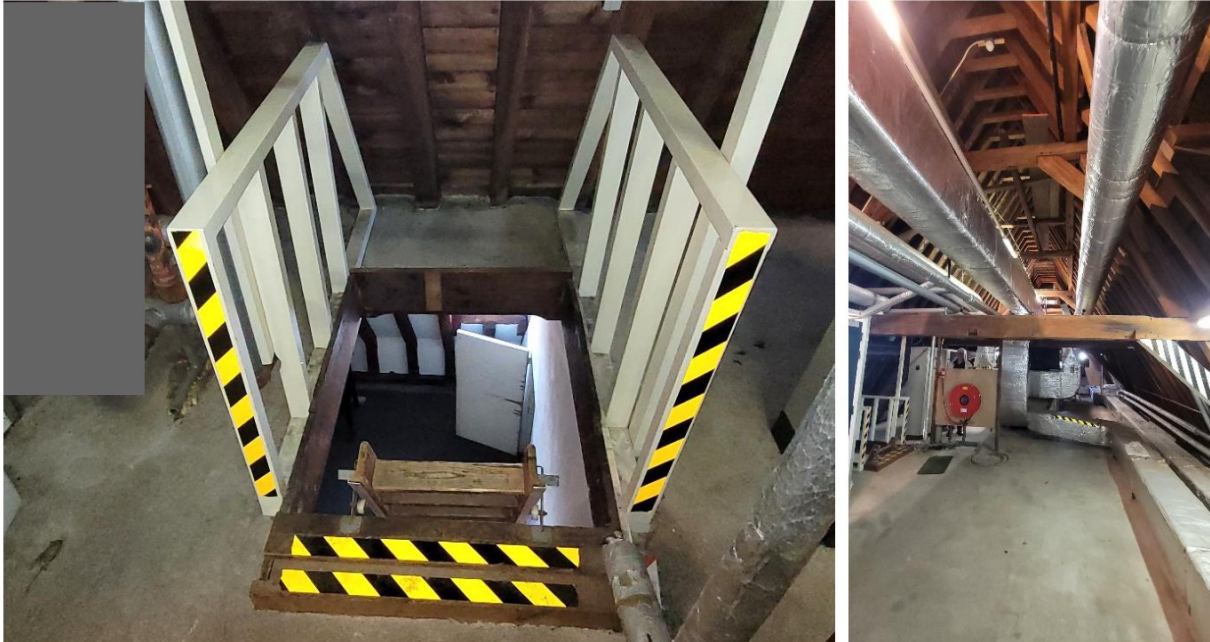
**Linker afbeelding:** de bij de restauratie aangebrachte vlizotrap die uitkomt in de leeszaal (4.03).

**Rechter afbeelding:** de oorspronkelijke kap met getrokken (waaronder gebroken) telmerken in het noordelijk deel, gezien richting het noorden.

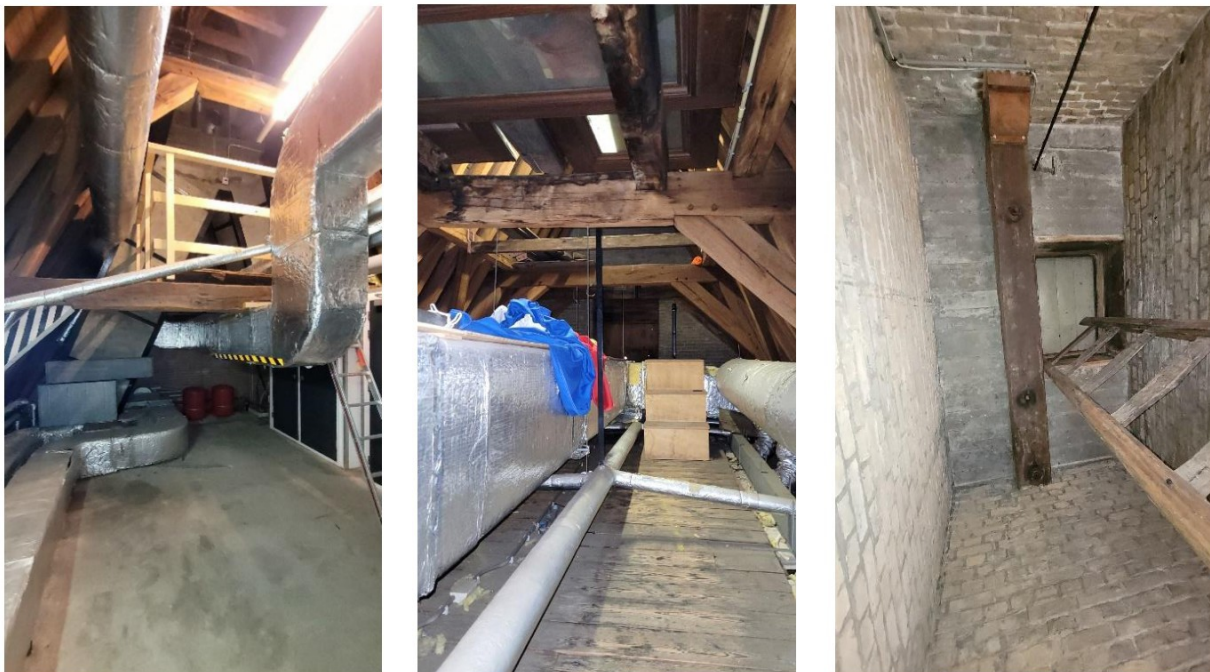
**Linker afbeelding:** schoorsteenconstructie waarin twee gesleepte schoorsteenkanalen samenkomen in één schoorsteen.

**Middelste afbeelding:** de oorspronkelijke kap met getrokken telmerken in het zuidelijke deel (boven de raadzaal) met de deur naar de geveltoren.

**Rechter afbeelding:** ladder in de geveltoren met luik naar de klokverdieping met de bij de restauratie gereconstrueerde vloer in beton met plankenstructuur.

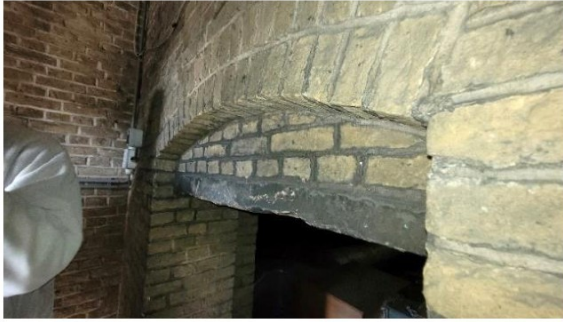
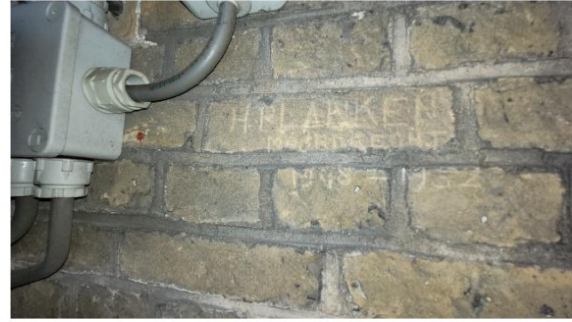
*Linker afbeelding:* doorgang gezien vanuit de geveltoren.

*Rechter afbeelding:* opschrift naast de doorgang: ██████████ 1948-1952'.

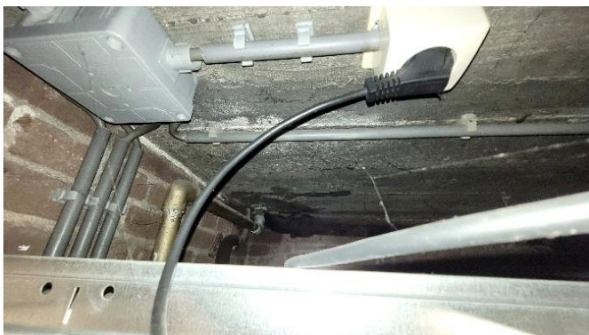
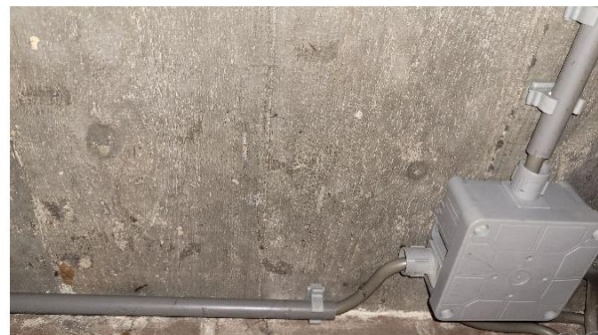
##### Boven ruimte 1.03

Ter hoogte van ruimte 1.03 is achter het systeemplatenplafond de betonvloer uit 1947-1952 zichtbaar. De betonvloer heeft een plankenstructuur, verkregen door de bekisting van houten planken.

*Linker afbeelding:* ruimte 1.03. De betonvloer met plankenstructuur achter het verlaagd plafond.

*Rechter afbeelding:* detail van de plankenstructuur.

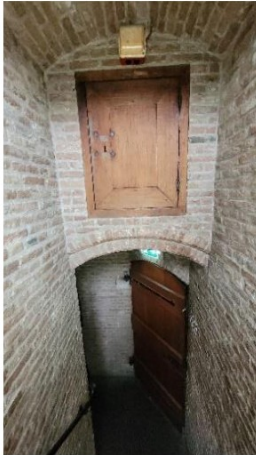
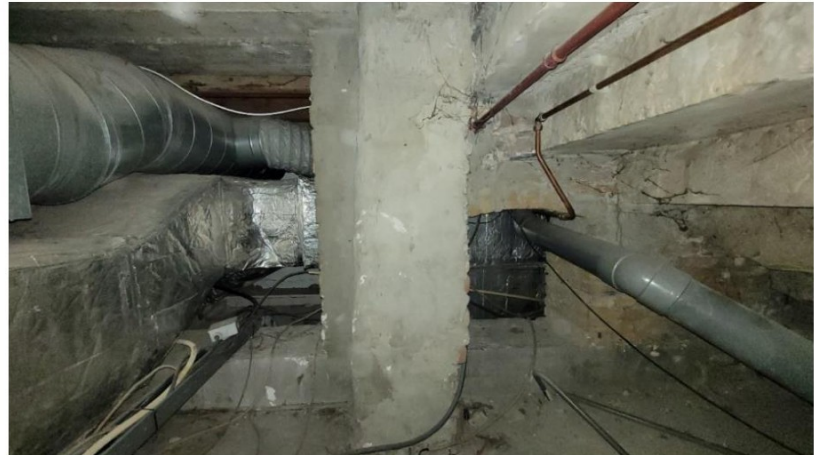
## Onder ruimte 2.08

**Linker afbeelding:** luik boven de betonnen trap met gemetselde treden in ruimte 2.04 die toegang geeft tot de ruimte onder de opgaande trap van het beneden- naar het bovenplein.

**Rechter afbeelding:** betonvloer met plankenstructuur en gemetselde pilaren onder het bordes van de opgaande trap (rechts op de foto).

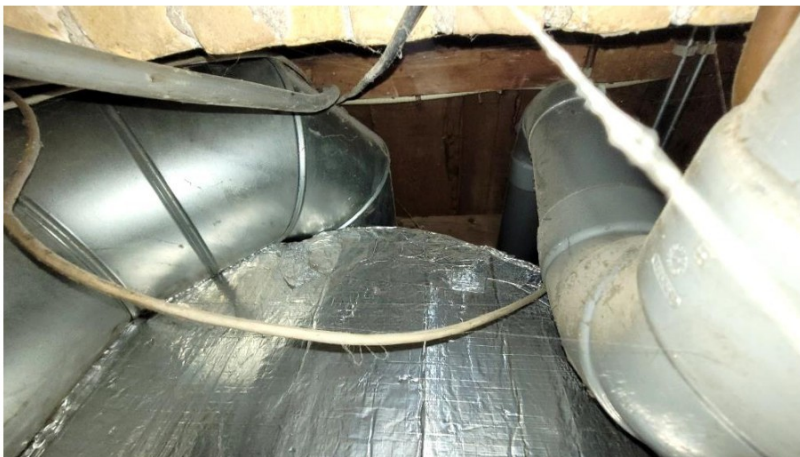
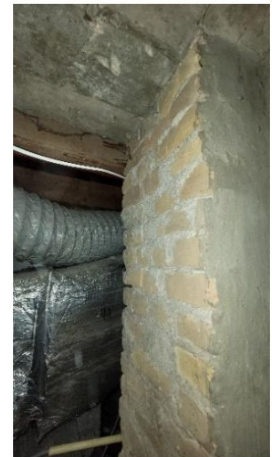
**Linker afbeelding:** houten balkconstructie met vloerdelen vermoedelijk in ruimte 2.09.

**Rechter afbeelding:** detail van de gemetselde en deels gepleisterde ondersteuningspilaar.

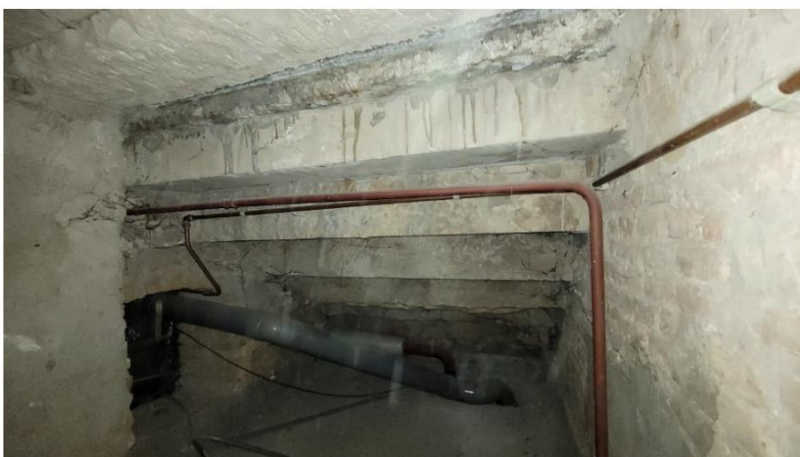
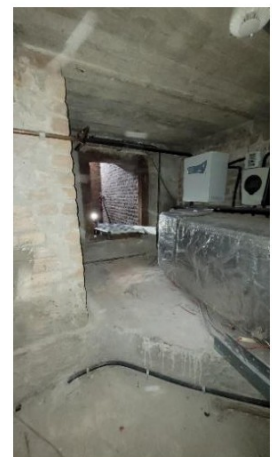
**Linker afbeelding:** onderzijde van de opgaande natuurstenen trap van het beneden- naar het bovenplein. De trap wordt ondersteund door een betonbalk.

**Rechter afbeelding:** detail van de gemetselde en deels gepleisterde ondersteuningspilaar.

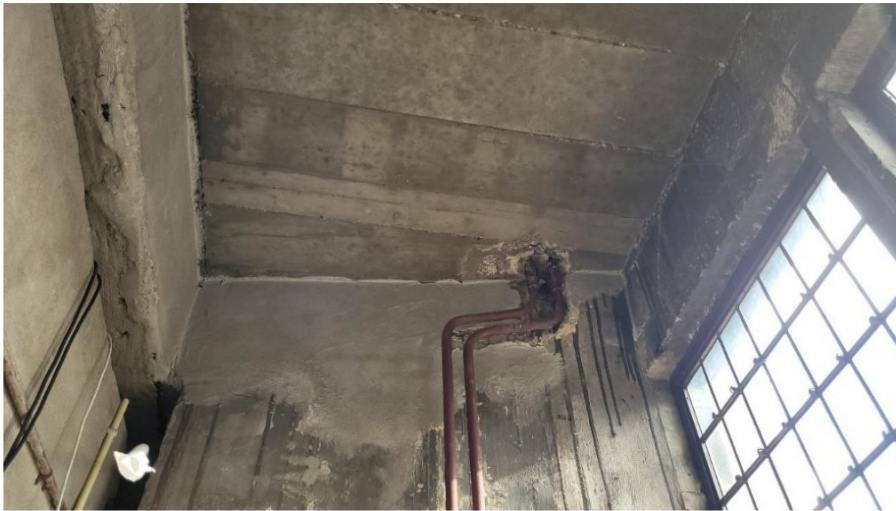
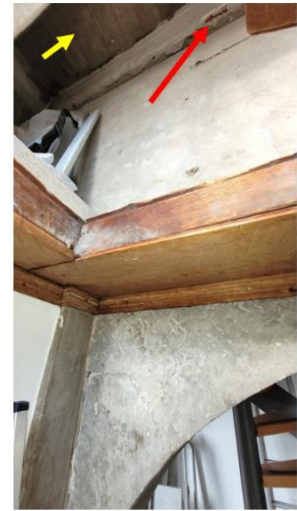
Boven ruimte 2.02

**Linker afbeelding:** betonvloer met plankenafdruk en met beton omkleedde stalen balk.

**Rechter afbeelding:** van onder naar boven: zandstenen getoogde doorgang, houten plafond (1947-1952), gepleisterde wand, stalen balk omkleed met cement of beton (rode pijl) en betonvloer met plankenstructuur (gele pijl).

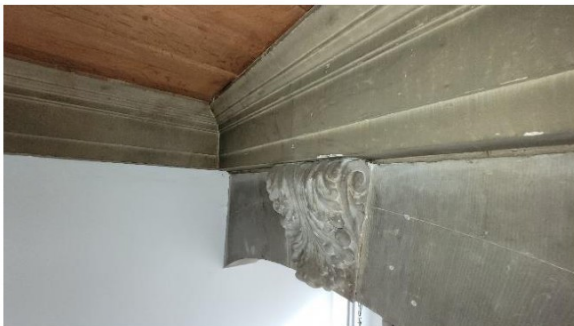
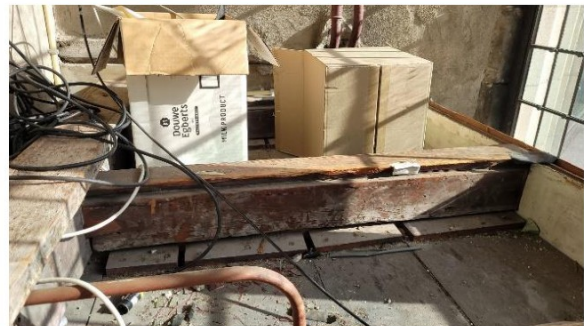
**Linker afbeelding:** omstucte en in zandsteenkleur geschilderde kroonlijst boven de getoogde doorgang van zandsteen.

**Rechter afbeelding:** constructie van het houten plafond. Gezien via het luik in het plafond.

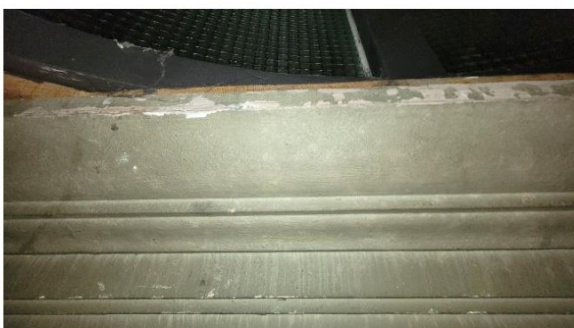
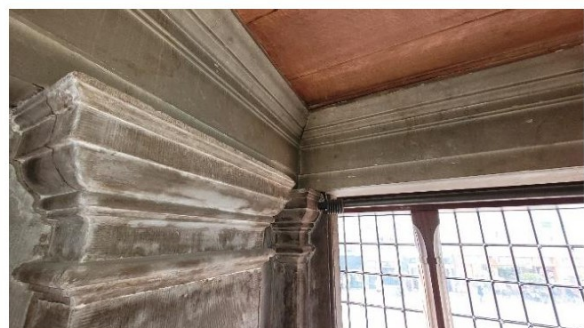
**Linker afbeelding:** detail omstucte en in zandsteenkleur geschilderde kroonlijst.

**Rechter afbeelding:** de kroonlijst boven de zandstenen pilasters en deel houten plafond.

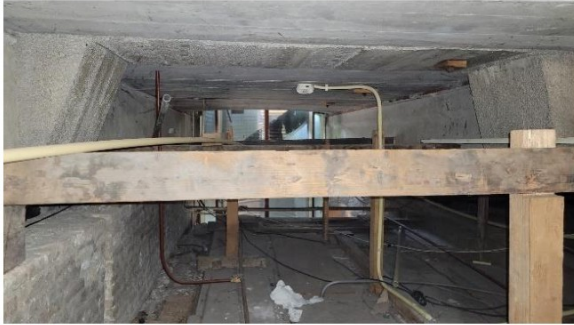
## Boven ruimte 2.01

**Linker afbeelding:** betonconstructie met betonvloer boven het benedenplein. Gezien richting het westen.

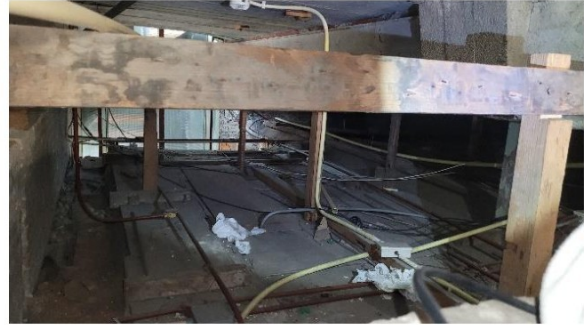
**Rechter afbeelding:** het gekooftde houten plafond boven het benedenplein (ruimte 2.01) is als het ware opgehangen.

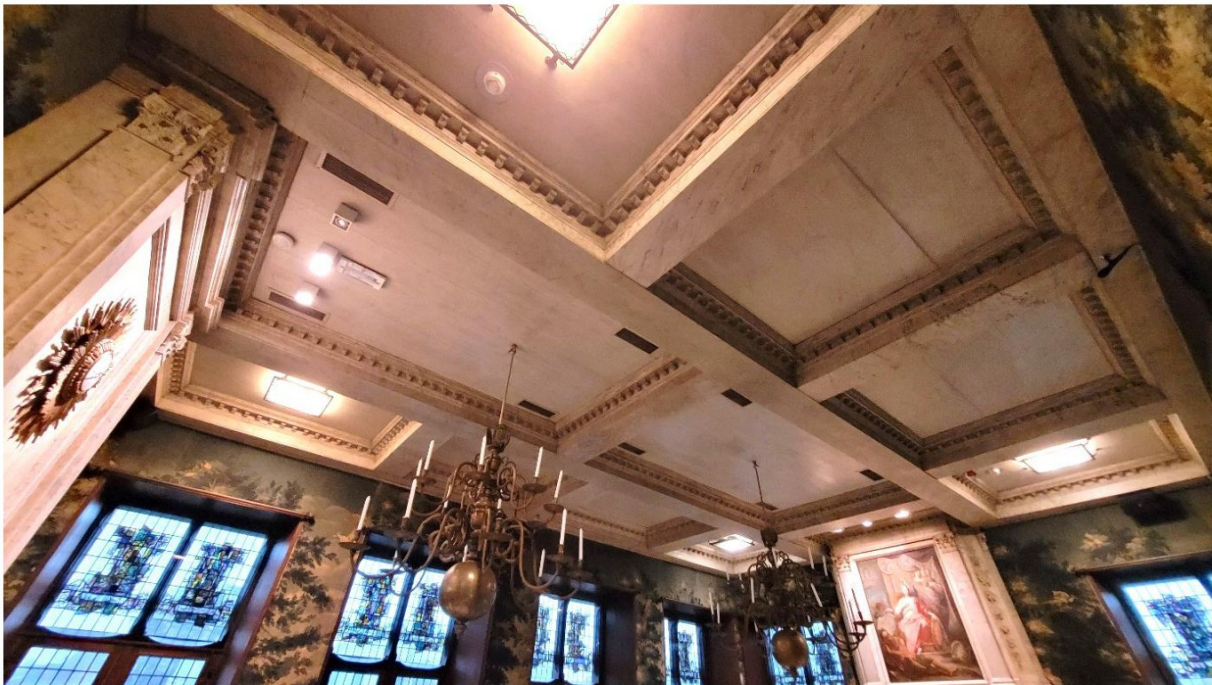
Het classicistische cassettenplafond, dat tot 1886 enige tijd onder een later plafond was verborgen, is bij de restauratie (1947-1952) uitgenomen, waarna de balken zijn versterkt en daarna de sierelementen zijn teruggebracht.<sup>33</sup>

Cassettenplafond in de trouwzaal.

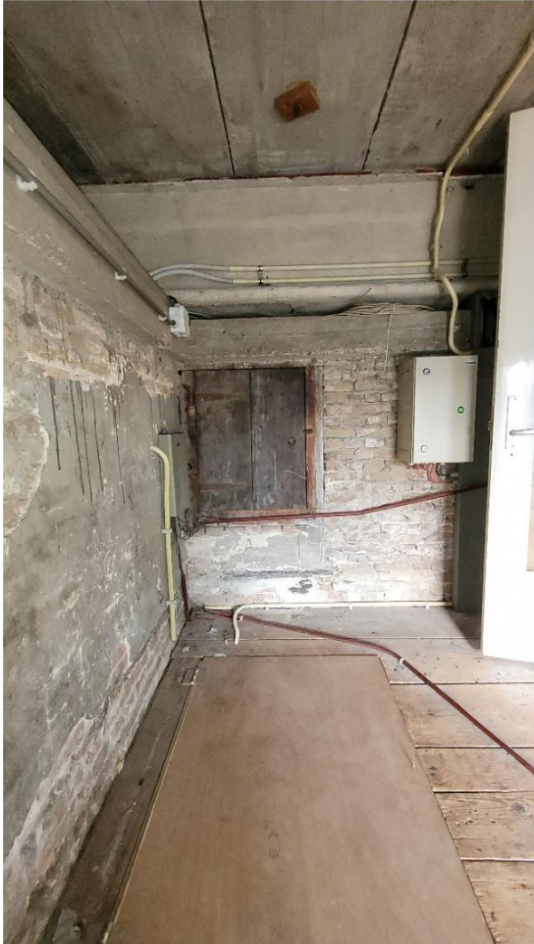
## Boven ruimte 2.12

**Linker afbeelding:** betonvloer met plankenstructuur en omstucte stalen balk boven gemetselde scheidingsmuur tussen 2.12 en 2.11.

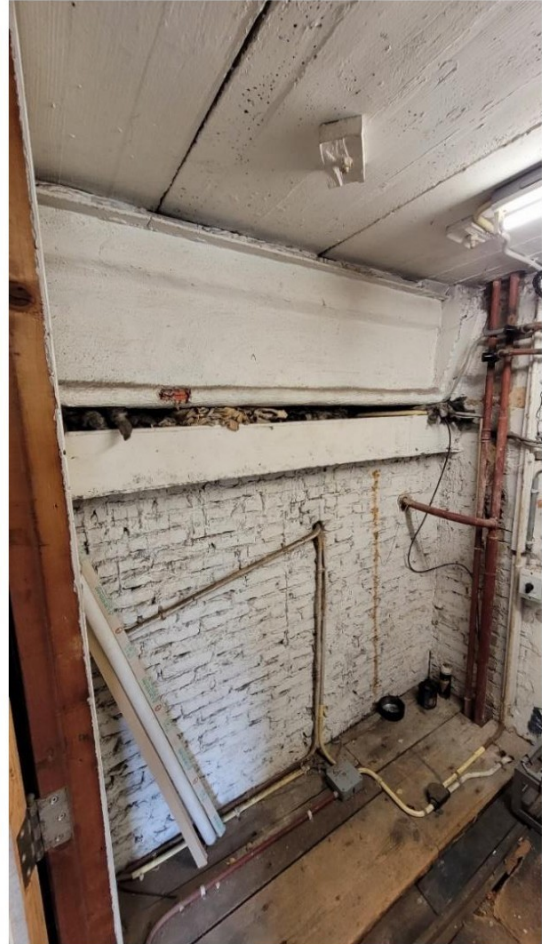
**Rechter afbeelding:** gezien richting de scheidingsmuur tussen 2.12 en 2.11.

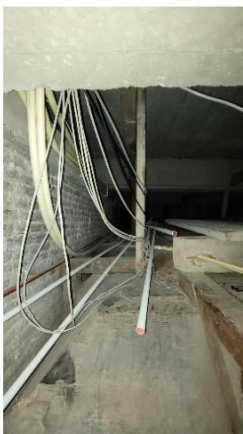
## Boven ruimte 2.11

**Linker afbeelding:** achter het luik in de scheidingsmuur tussen 2.12 en 2.11. Het gekoofde houten plafond boven ruimte 2.11 is als het ware opgehangen.

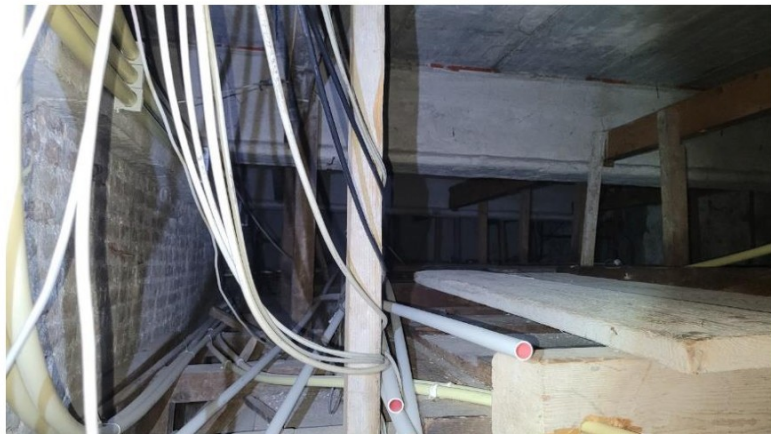
**Rechter afbeelding:** betonvloer met plankenconstructie en omstucte stalen balken boven ruimte 2.11.

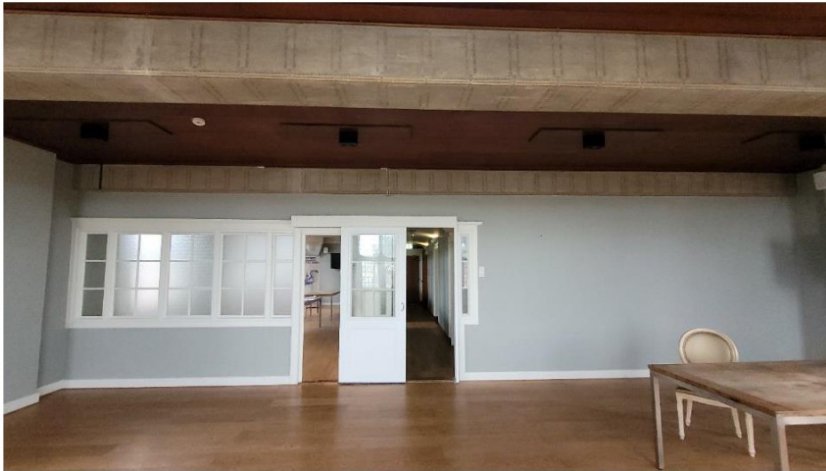
Bij de modernisering van het secretariëgedeelte op de verdieping aan de noordzijde werden de betonbalken in het zicht aangebracht. In de vertrekken 3.06 tot en met 3.08 zijn de betonbalken voorzien van een beschilderde decoratie. Het is niet bekend of de geverfde betonbalken in de ruimtes 3.04 en 3.05 oorspronkelijk ook voorzien waren van de beschilderde decoratie.

*Betonbalken voorzien van een beschilderde decoratie in ruimte 3.07.*

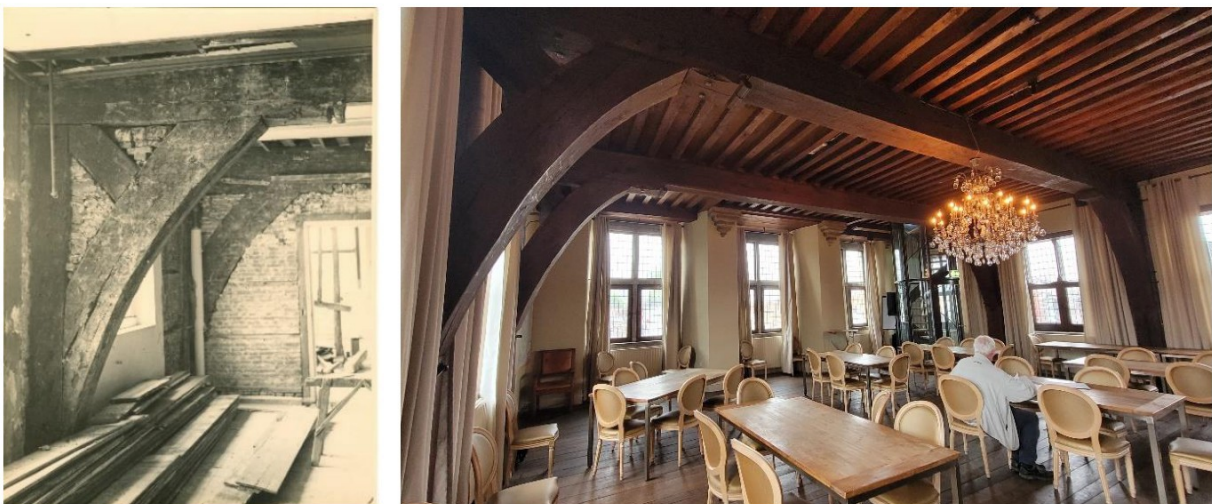
In het zuidelijk deel is de houtconstructie met moerbalk op korbeelstel (samenstel van muurstijl, korbeel en sleutelstuk) bij de restauratie (1947-1952) gekopieerd naar oude vormen.

*Linker afbeelding: muurstijl met peerkraalsleutelstuk, moerbalk en korbeel in het zuidoostelijke deel van de voormalige bodewoning. (Herkomst: Streekarchief Midden-Holland, beeldbank inv.nr. 0440.72852)*

*Rechter afbeelding: de houtconstructie met moerbalken op korbeelstellen in ruimte 3.01.*

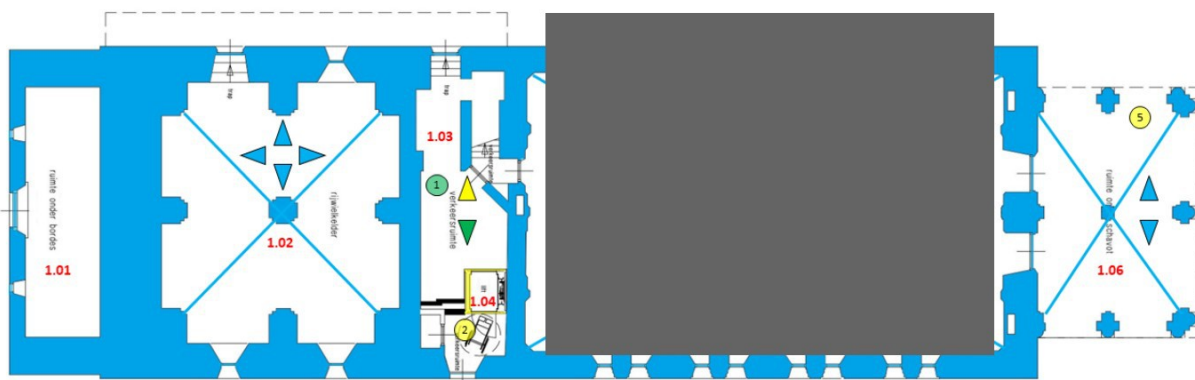
Waardestellingstekening onderverdieping. (Herkomt: B+M Den Haag, voorlopige tekening uit 2015)

NB. De muur in ruimte 1.03 is in het BBA-rapport uit 2012 gewaardeerd als indifferente. Waarschijnlijk berust dit op een vergissing destijds.

De vloer van flagstones in ruimte 1.05 heeft een hoge monumentwaarde. De vloer is voorzien van stervormige motieven waarbij de stralen van de sterren een projectie vormen van de ribben van de gewelven. De vloer vormt een integraal onderdeel van de interieurafwerking van [REDACTED]

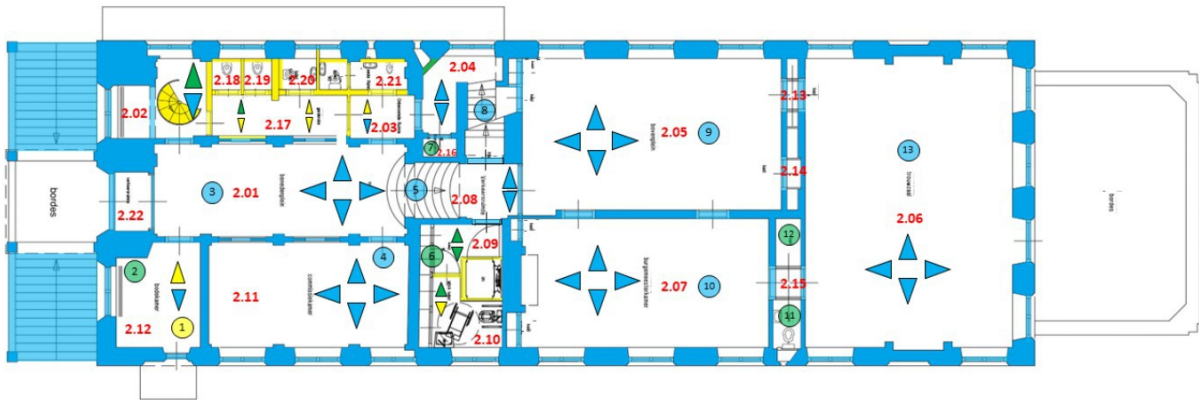
Waardestellingstekening bel-etage. (Herkomst: B+M Den Haag, voorlopige tekening uit 2015, aangepast door auteur)

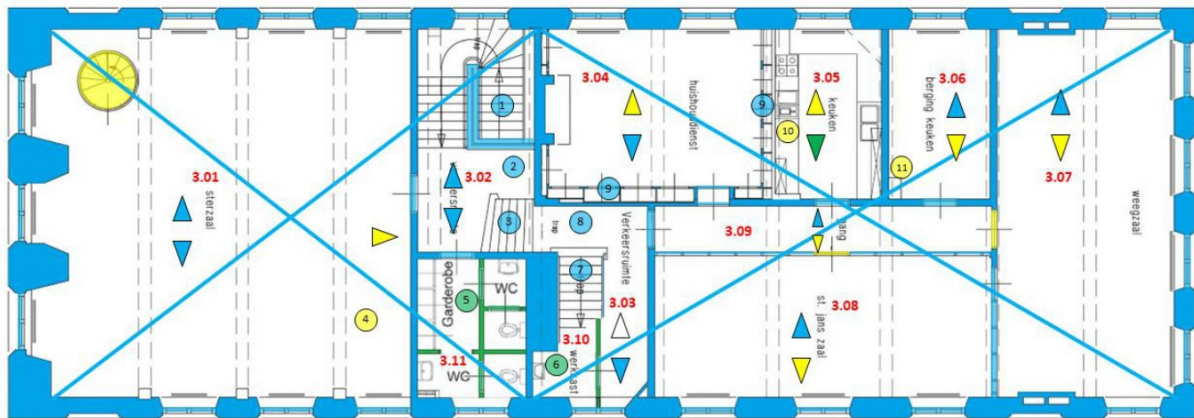
Waardestellingstekening eerste verdieping. (Herkomst: B+M Den Haag, voorlopige tekening uit 2015)

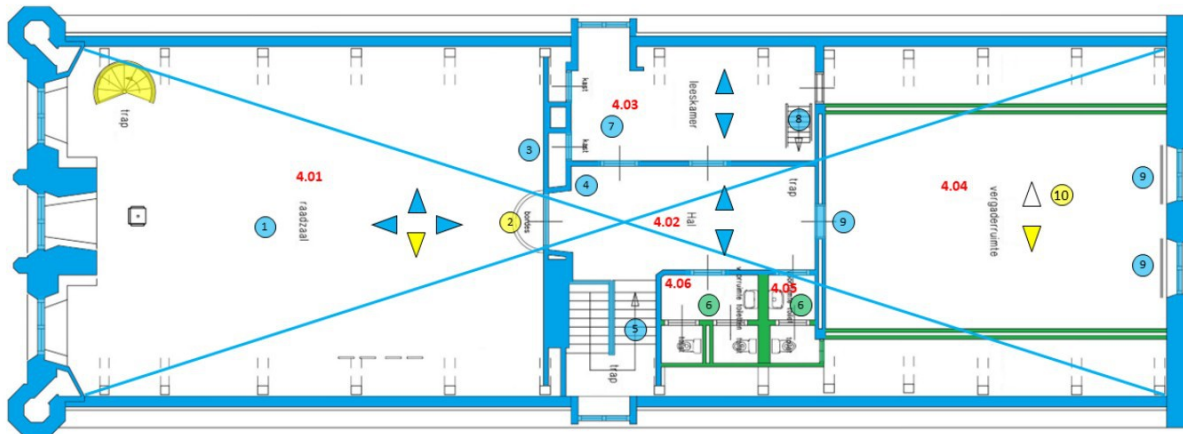
Waardestellingstekening kapverdieping. (Herkomst: B+M Den Haag, voorlopige tekening uit 2015)
