Project : Stadhuis Gouda
 Adres : Markt 1, 2801 JG Gouda
 Projectnr. : 22_2269
 Tekening : BT-07
 Gevel Noordoost- en Noordwestzijde
 Bestaande toestand
 Schaal : 1:100 (A1)
 Status : AANVR. OMG.VERGUNNING
 Datum : 07-09-2023

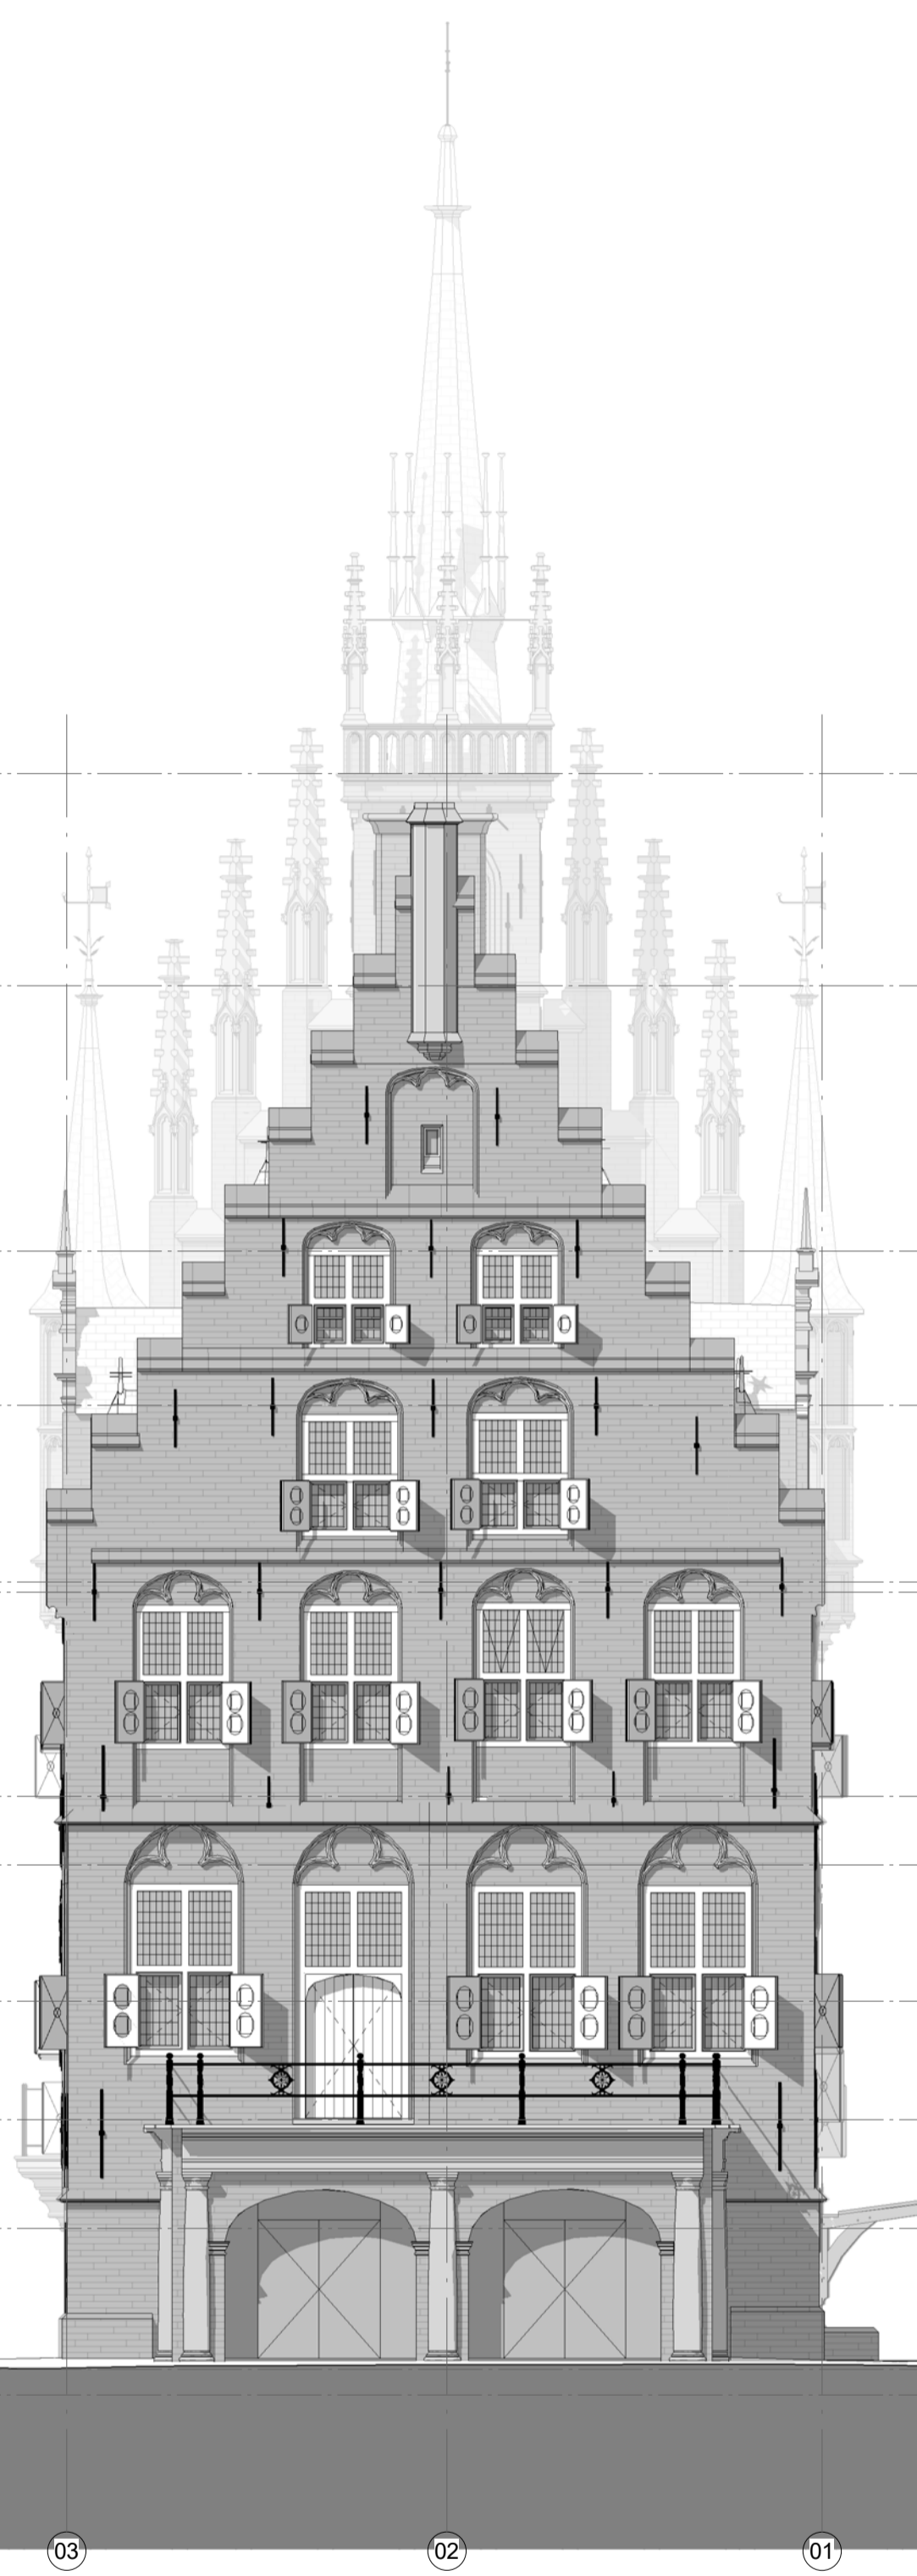
Noordoostgevel, bestaande toestand.

- ▼ +22730
Plateau torenspits
- ▼ +19415
05_nok_BT
- ▼ +15268
04_P_Techniek
- ▼ +12860
03_P_Techniek
- ▼ +10100
02b_P_Tweede verdieping achterzijde
- ▼ +9940
02a_P_Tweede verdieping voorzijde
- ▼ +6750
01b_P_Eerste verdieping achterzijde
- ▼ +5680
01a_P_Eerste verdieping voorzijde
- ▼ +3550
00c insteekverdieping bodekamer
- ▼ +1700
00b_P_Bel-etage achterzijde
- ▼ +0
00a_P_Bel-etage voorzijde (PEIL=0)
- ▼ -2200
-1b_P_Souterrain achterzijde
- ▼ -2600
-1a_P_Souterrain voorzijde
