Asbestinventarisatie Conform het Certificatieschema Procescertificaat Asbestinventarisatie

Onderzoek ten behoeve van verwijdering van asbesthoudend materiaal
Bedrijfspanen en perceel

- a. Onderzoekslocatie Wijkdijk 67
Boskoop
- b. Omschrijving object Het onderzoek heeft betrekking op een perceel met bedrijfspanden. De bedrijfspanden zijn in meerdere delen waarvan loods 1, 2, 3, dockshelter en kantoor het belangrijkste zijn. De loods en kas ten oosten van het complex is gebouwd in 1997 en derhalve niet inventarisatieplichtig.
- c. Doel onderzoek In het kader van mogelijk herinrichting van het perceel aan de Wijkdijk 67 wenst opdrachtgever een destructief onderzoek naar alle panden en opstallen op het terrein in verband met sloop. Ook zal het perceel onderzocht worden op eventuele slootschoeiingen en andere objecten.
V2: Aanvullend onderzoek om duidelijkheid te krijgen wat er nu wel en wat niet asbesthoudend is van de beschoeiing.
- d. Reikwijdte het gehele bouwwerk en omliggend perceel.

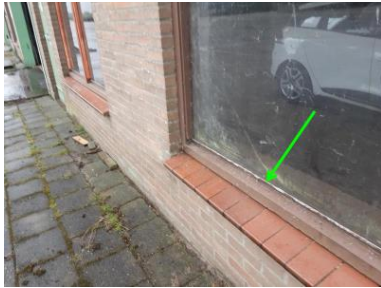
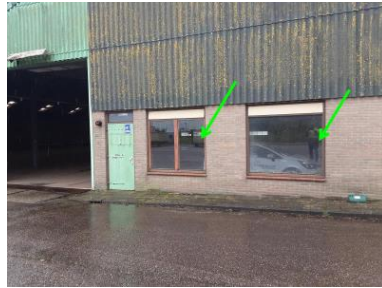
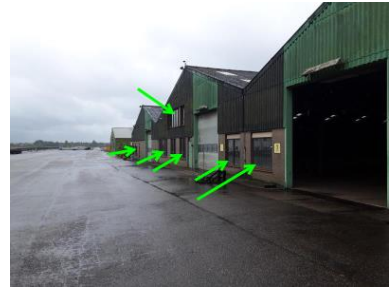
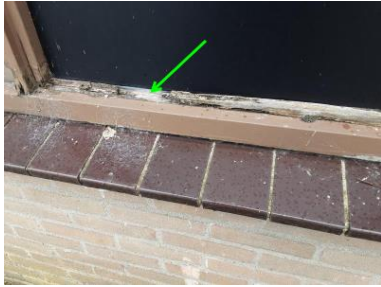
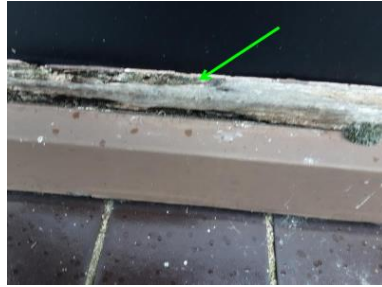
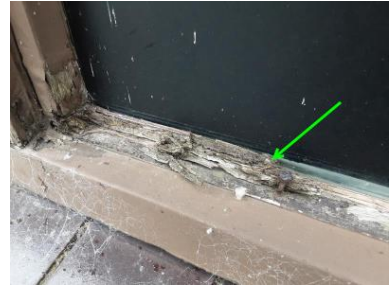
Bron	B07 (niet asbesthoudend)
Omschrijving locatie	Kozijnen met enkel glas
Materiaal	Beglazingskit
Hoeveelheid	15 stuks
Bevestigingswijze	Gekit
Beschadiging	Niet beschadigd
Verwerking	Licht verweerd
Hechtgebondenheid	N.v.t.
Type sanering	N.v.t.
Verwijderingsmethode	N.v.t.
Bereikbaarheid materiaal	Binnen bereik
Analyse	M09 24060255009 Niet aangetroffen <0,1% M10 24060255010 Niet aangetroffen <0,1% M11 24060255011 Niet aangetroffen <0,1% M12 24060255012 Niet aangetroffen <0,1% M13 24060255013 Niet aangetroffen <0,1% M14 24060255014 Niet aangetroffen <0,1%
Risicoklasse	N.v.t.
Opmerking risicoklasse	n.v.t.
Opmerking bron/toepassing	n.v.t.
Opmerking verwijdering	n.v.t.
Opmerking beperking	n.v.t.

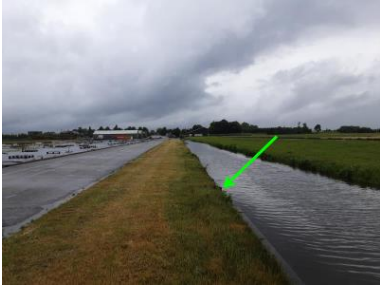
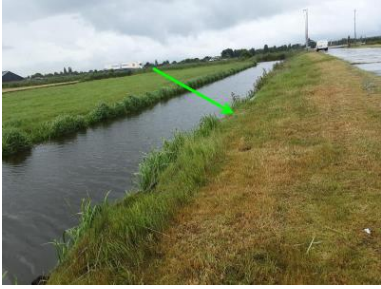
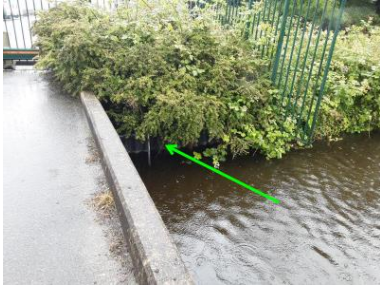
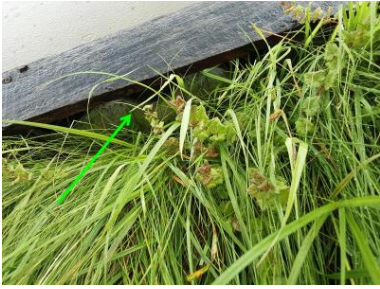
Bron	B08 (niet asbesthoudend)
Omschrijving locatie	Bodem/ waterkant
Materiaal	Slootschoeiing
Hoeveelheid	899 m
Bevestigingswijze	Ingegraven
Beschadiging	Licht beschadigd
Verwerking	Ernstig verweerd
Hechtgebondenheid	Hechtgebonden
Type sanering	N.v.t.
Verwijderingsmethode	N.v.t.
Bereikbaarheid materiaal	Buiten bereik
Analyse	M16 24060255016 Niet aangetroffen <0,1% M17 24060255017 Niet aangetroffen <0,1% M18 24060255018 Niet aangetroffen <0,1% M19 24060255019 Niet aangetroffen <0,1% M20 24060255020 Niet aangetroffen <0,1% M22 24100777002 Niet aangetroffen <0,1% M23 24100777003 Niet aangetroffen <0,1%
Risicoklasse	N.v.t.
Opmerking risicoklasse	n.v.t.
Opmerking bron/toepassing	Betreft golfplaten toegepast als slootschoeiing in meerdere watergangen.
Opmerking verwijdering	n.v.t.
Opmerking beperking	Door begroeiing is de toepassing moeizaam onderzocht.

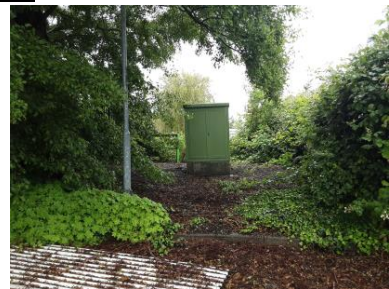
Algemene beperking
: Nutsvoorziening

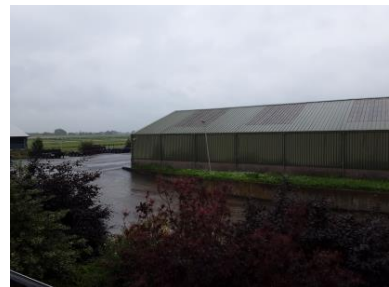
Geen asbestverdacht materiaal
aangetroffen
: Buitenzijde loods 1997

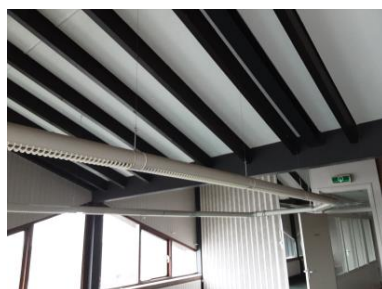
Geen asbestverdacht materiaal
aangetroffen
: Binnenzijde kantoor (loods 3)

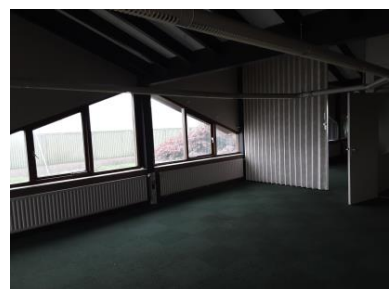
Geen asbestverdacht materiaal
aangetroffen
: Binnenzijde kantoor (loods 3)

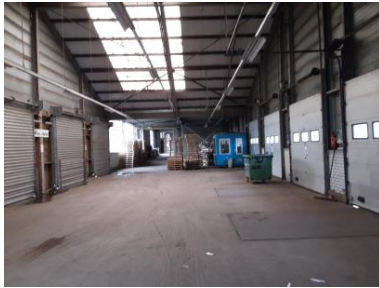
Geen asbestverdacht materiaal
aangetroffen
: Binnenzijde dockshelter

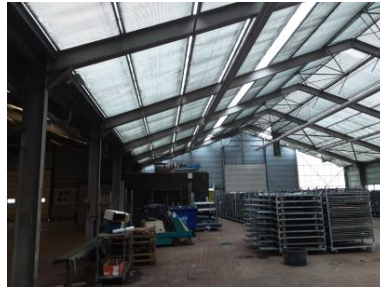
Geen asbestverdacht materiaal
aangetroffen
: Binnenzijde kas 1997

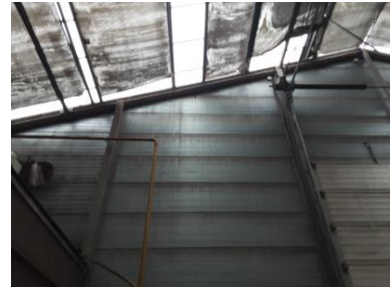
Geen asbestverdacht materiaal
aangetroffen
: Binnenzijde kas 1997

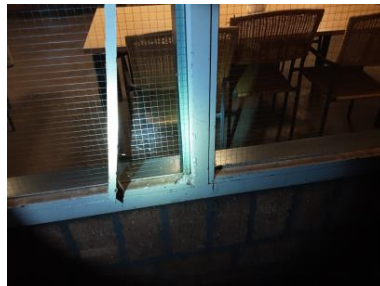
Geen asbestverdacht materiaal
aangetroffen
: Kozijnen kantine (loods 3)

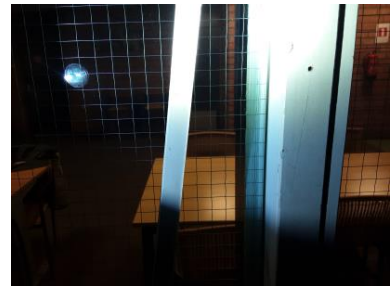
Geen asbestverdacht materiaal
aangetroffen
: Kozijnen kantine (loods 3)
